Schlussbericht Nr. 1925

über den schweren Vorfall

des Flugzeuges AVRO 146-RJ100, HB-IXQ,

vom 05. Dezember 2005

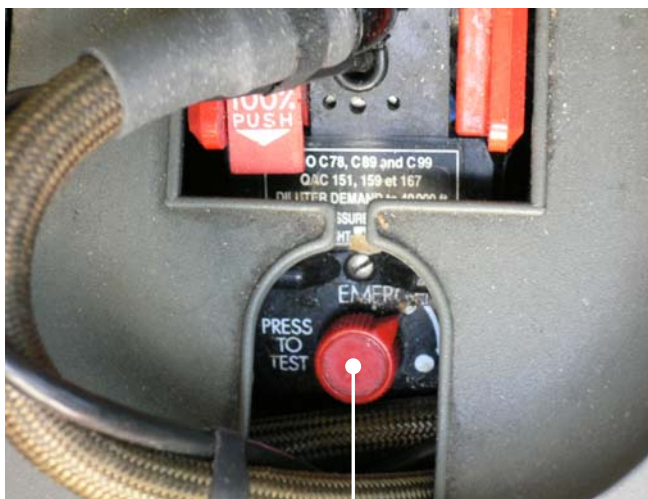
Mask EMERGENCY Pressure Knob

Um den *Mask EMERGENCY pressure knob* drücken zu können, muss dieser in der normalen Position sein (siehe Anlage 1). Ist dieser *pressure knob* in der Position "emergency", kann er nicht gedrückt werden.

Steht der *Mask EMERGENCY pressure knob* in der *emergency* Position, erfolgt ein kontinuierlicher Sauerstofffluss, sobald die Maske aus ihrem Behälter genommen wird. Der gleiche Effekt entsteht, wenn man bei aufgesetzter Maske den *Mask EMERGENCY pressure knob* in die Position *emergency* dreht. Der kontinuierliche Sauerstofffluss in der Maske hat einerseits zur Folge, dass der vorhandene Sauerstoff rascher aufgebraucht wird. Andererseits hat der kontinuierliche Sauerstofffluss den Vorteil, dass bei extremen Rauchverhältnissen das Eindringen von Rauch in das Maskeninnere durch undichte Stellen verhindert wird.
