Schlussbericht Nr. 1928

des Helikopters Bell 407, HB-ZBA

vom 2. September 2004

Steinweid-Gross Band, Bisistal, Gemeinde Muotathal/SZ

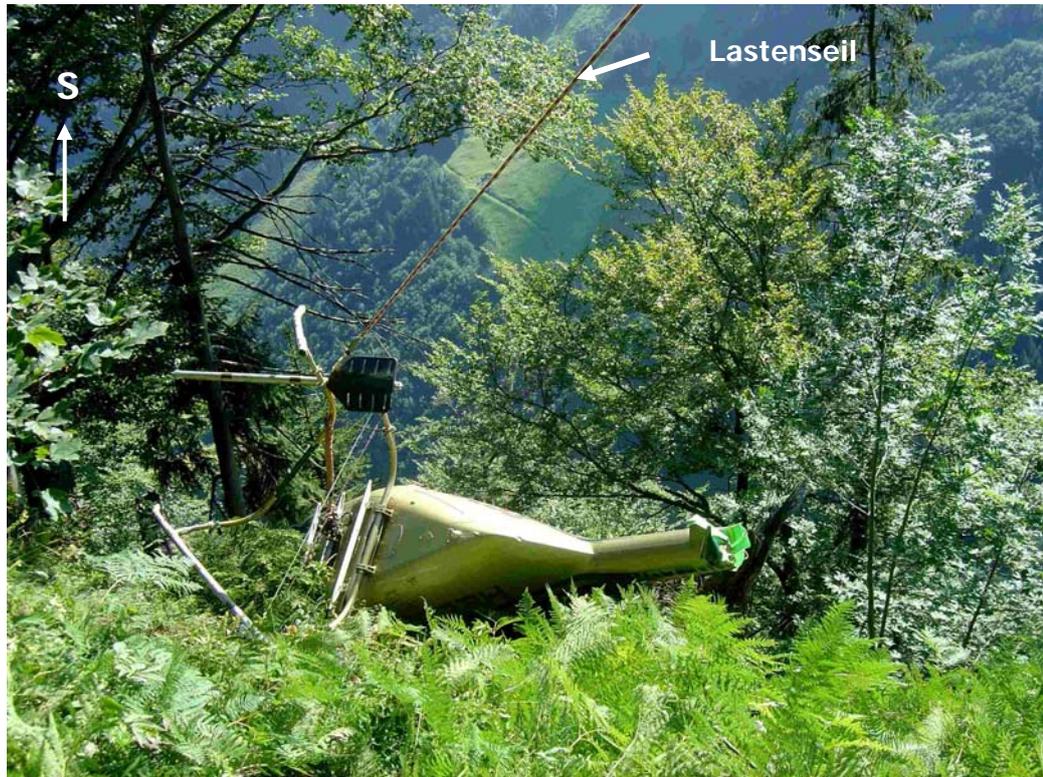
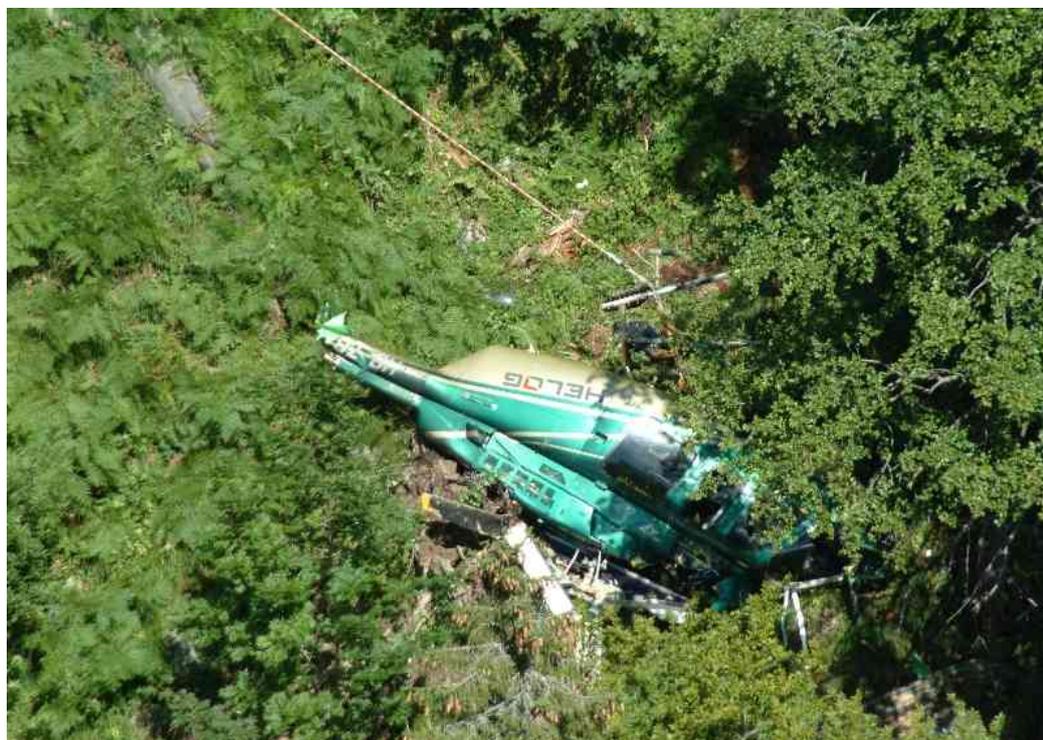
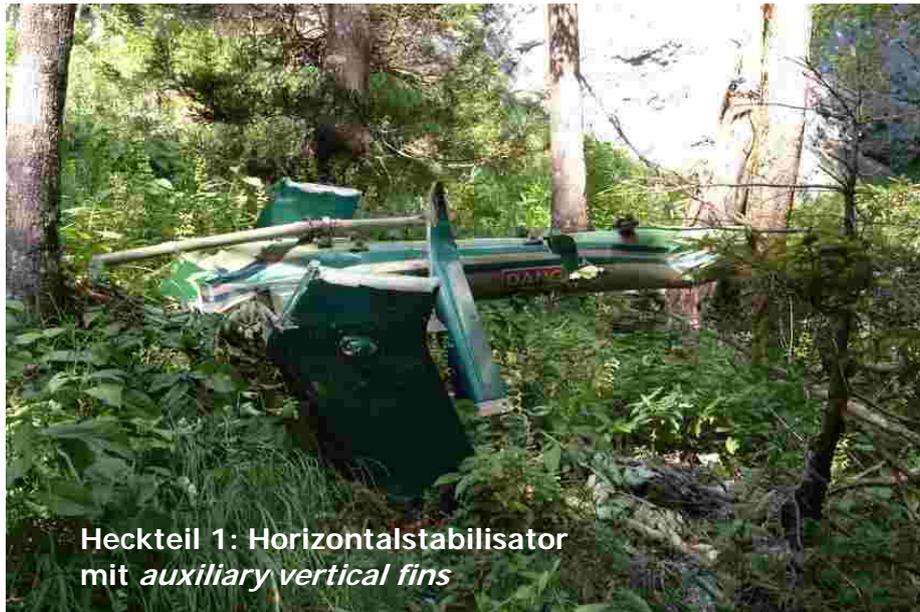
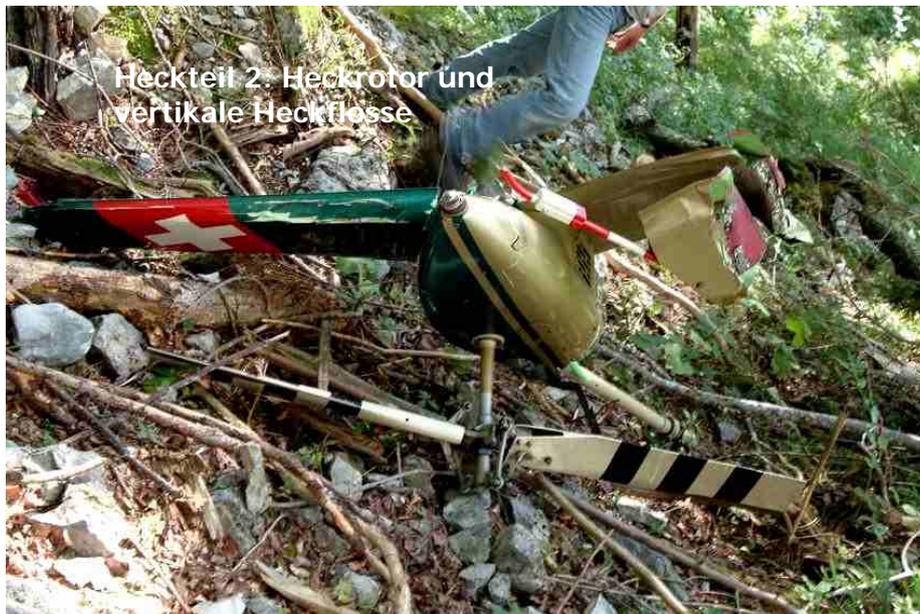
Das Wrack zeigte auf der Unfallstelle folgendes Bild:

Kabinenfrontseite, Cockpit, Hauptzellenverschaltung, Turbinen- und Getriebeverkleidung beschädigt; Hauptrotorkopf, Hauptrotor mit verschiedenen Brüchen und Verwindungen zerstört, Heck zerstört mit zwei Hauptbrüchen, Heckrotorwelle aufgerissen, Heckrotorblätter beschädigt.

Die Lastenleine *longline* war eingehängt und gespannt. Alle Struppen waren noch in der *logging*-Klinke eingehängt. Zwei Stämme der Holzlast blieben in ihren Struppen angehängt.

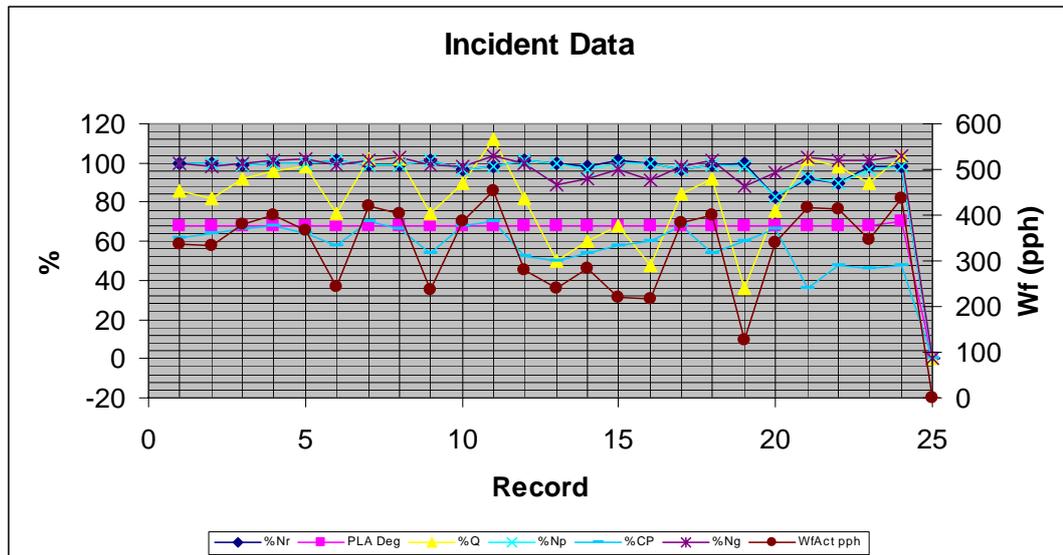
"Summary:

The interrogation of the Incident recorder (IR) captured a torque exceedance. The data indicates the torque exceedance occurred between record 10 and 11 at time stamp 47:12:23.736 with a value of 110%. A rotor droop is also recorded at time stamp 47:14:34.128 with a value of 92%. There were no prior run faults recorded in the maintenance recorder."

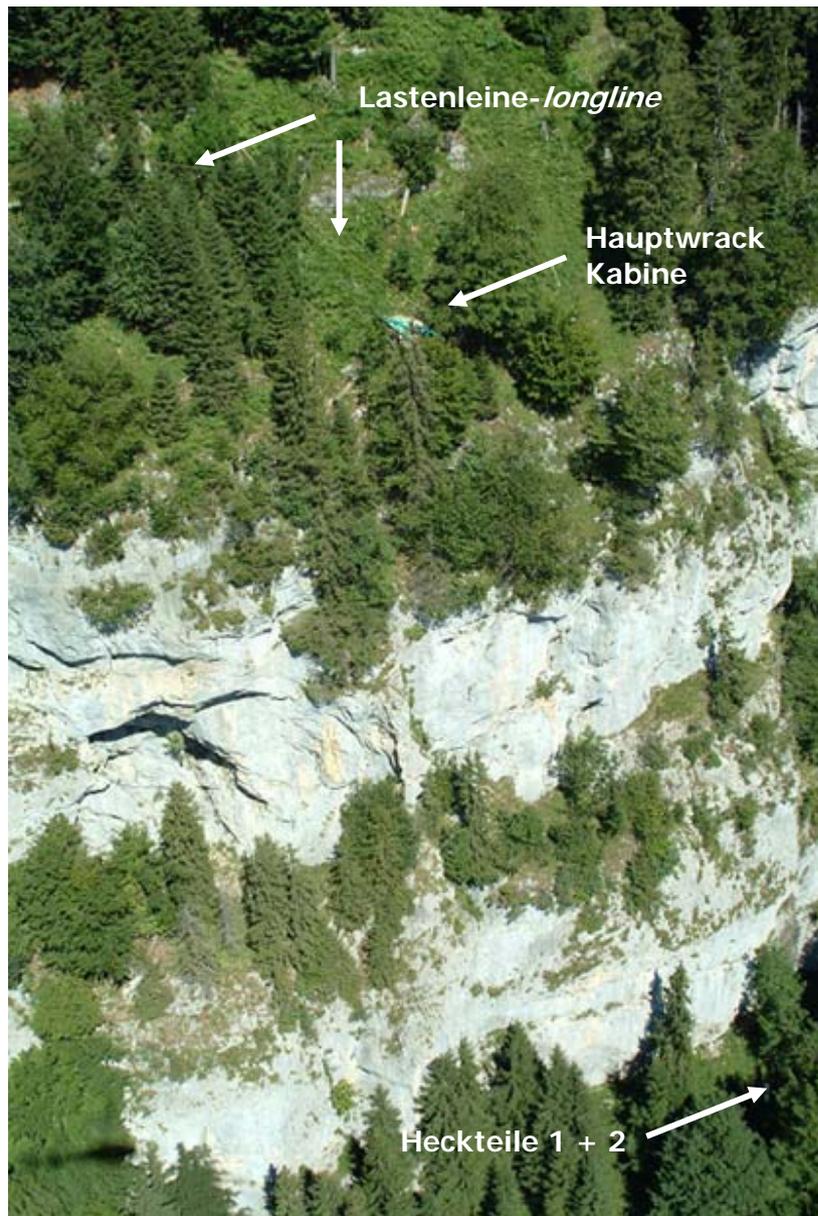
Die Baumschäden wenige Meter oberhalb der Endlage des Hauptwracks, die Richtung des unter grossem Zug gespannten Lastenseils, die ankerartige Lage der noch in den Struppen und damit in der Klinke verbliebenen Stämme, die seitliche Lage des Hauptwracks, die Lage des Heckrotors und des *horizontalstabilizers zeigen*, dass der Helikopter in der Endphase drehend und unter Zug des Lastenseils mit einem Winkel von ungefähr 30 Grad ins ca. 35 Grad steile Gelände aufgeschlagen hatte.

Die zwei einzelnen grösseren Heckteile kamen am Fuss einer gerade unter dem Hauptwrack beginnenden ca. 60 m hohen senkrechten Felswand zu liegen.

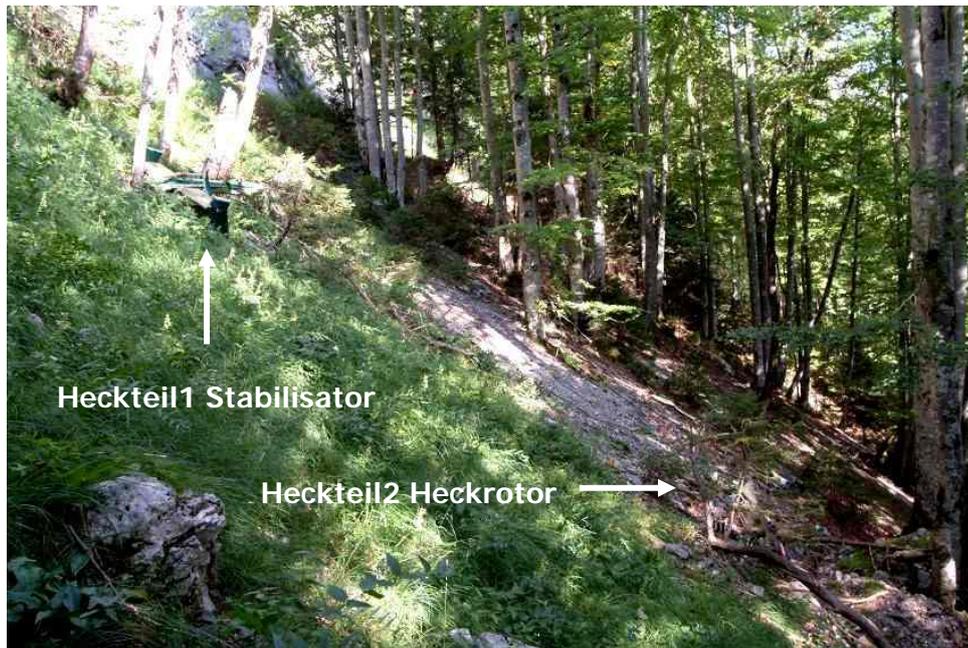
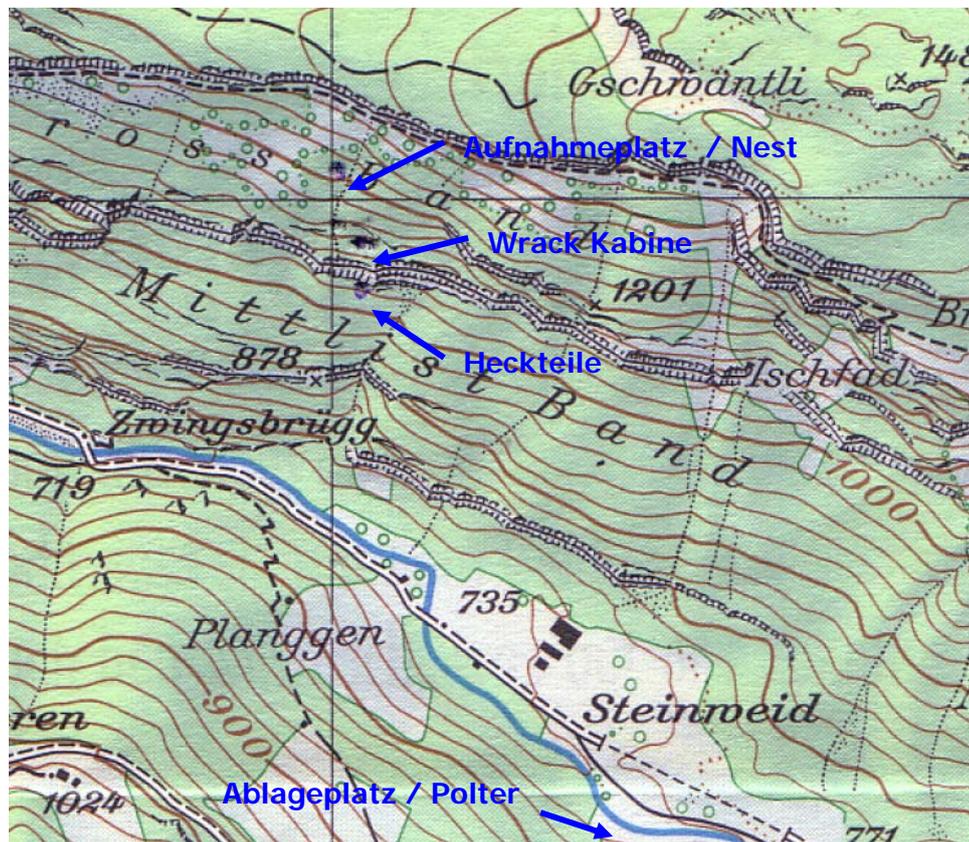
In Fallrichtung vom Aufnahmeplatz bis zur Endlage des Helikopters wurde das Gelände auf einer Breite von rund 120 m und im Bereich der grossen Heckteile in einem Umkreis von 150 m nach Wrackteilen abgesucht. Dabei konnten die ersten Kleinteile mit einer Grösse von ca. 1 cm² in rund 100 m Distanz und 60 Höhenmeter oberhalb der Endlage des Helikopters festgestellt werden. Diese lagen oberhalb eines rund 20 m hohen Felsbandes. Im Felsband und auch unterhalb lagen weitere Kleinteile. Alle Teile lagen in Fallrichtung auf rund 40 m Breite verteilt. Die gefundenen Kleinteile stammten alle aus dem Bereich der Heckverschaltung und der *auxiliary vertical fins*.

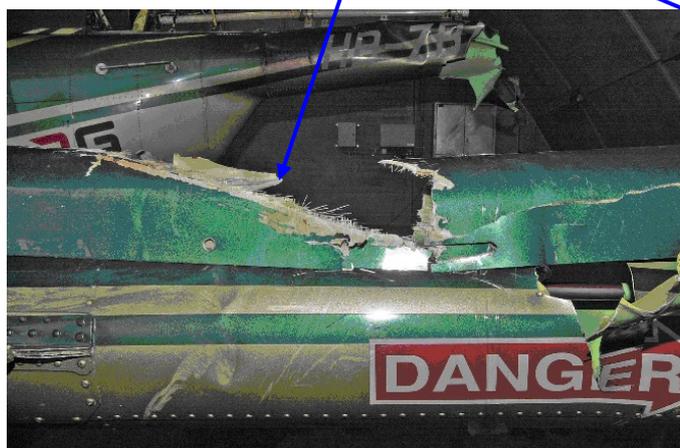
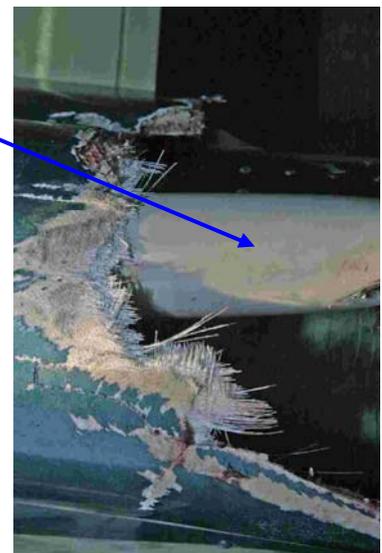
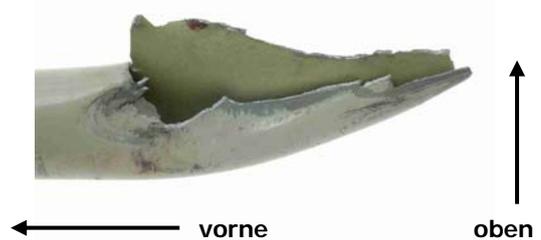
Der gesamte Beschädigungsbereich, respektive die Trennzone an der Welle, misst ca. 17 cm und beginnt mit einer Delle, von der aus die Rohrwandung einerseits in Längsrichtung und andererseits dem Umfang entlang aufgerissen ist.

Das beschädigte Rohr ist über die ganze Länge des Defektes zusammengequetscht, zum Teil aufgebordet und nach hinten konisch zulaufend. Es ist ersichtlich, dass ein wesentlicher Teil des Wellenmaterials an dieser Stelle fehlt.

Gesamtheitlich gesehen ist das Wellenbruchende, von oben betrachtet, im Gegenurzeigersinn deformiert.

Im Schadenkomplex sind schwarze Anhaftungen vorhanden.

Dem beschriebenen Schaden vorgelagert sind, auf ca. drei Vierteln des Wellenumfanges und auf einer Länge von ca. 20 cm, Kratzer in der beige Lackierung vorhanden.

Das aus der Muffe ragende Wellenstück mit der Bruchstelle misst maximal 43 mm und ist, von oben gesehen, samt der angeflanschten flexiblen Kupplung, im Gegenurzeigersinn deformiert.

Obschon ein kurzes Stück der Heckrotorantriebswelle zwischen den beiden Bruchstellen fehlte, muss davon ausgegangen werden, dass nur ein Hauptrotorblatt, das „Blaue“, am Separationsvorgang beteiligt war: Diese Aussage stützt sich auf die schräg (ca. $10^\circ - 12^\circ$) durchtrennte Verschalung, deren Bruchverlauf zum heckrotorseitigen Wellenstück respektive zu den beiden darin vorliegenden Kerben führte. Ferner auf den Abdruck der Hauptrotor-Eintrittskante auf dem vorderen Wellenbruchstück und die Lackspuren von der Innenseite der Heckrotorantriebswellen-Verschalung, die nur am „blauen“ Hauptrotorblatt gefunden wurden. Überlagerte Spuren, die von weiteren Hauptrotorblättern gesetzt worden wären, wurden an den untersuchten Komponenten nicht gefunden.

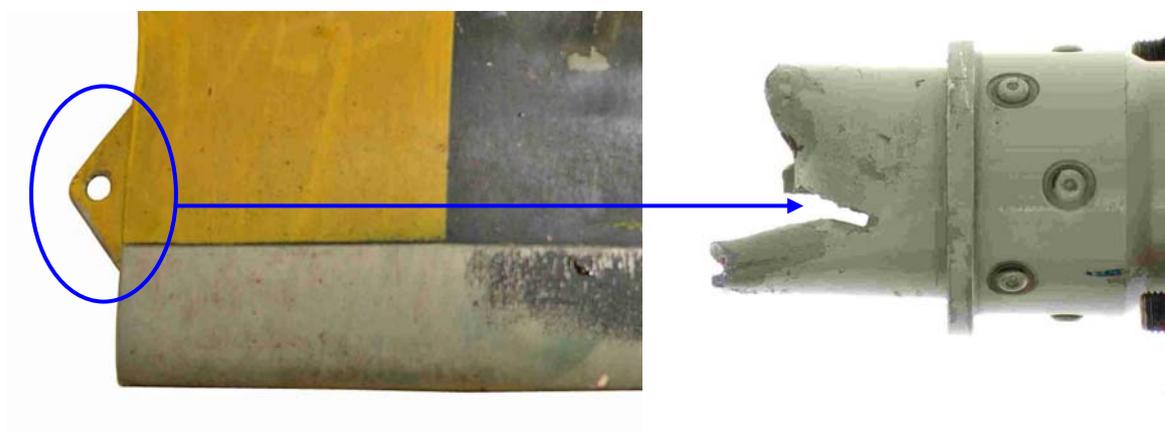
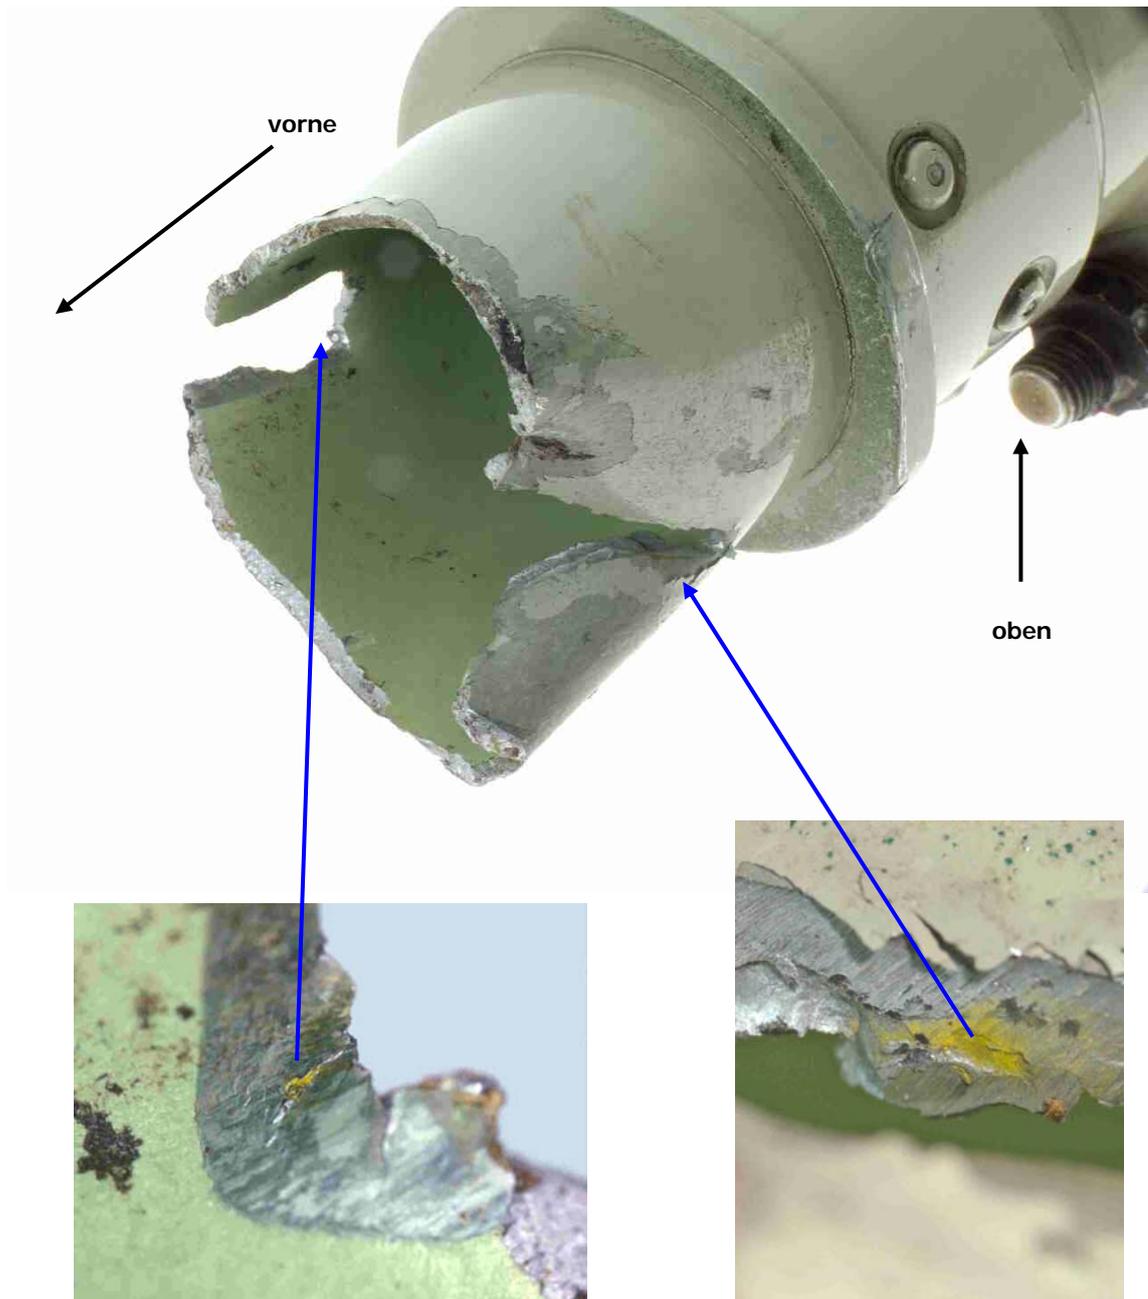
In der Rohrwandung sind zwei gegenüberliegende Kerben von maximal 24 mm Länge vorhanden.

Bei der „linken“ Kerbe erfolgte die Gewalteinwirkung von aussen nach innen gegen das Rohr und bei der „rechten“ Kerbe umgekehrt (Blickrichtung Kabine).

In beiden Kerben konnten unter dem Stereomikroskop gelbe Lackrückstände festgestellt werden.

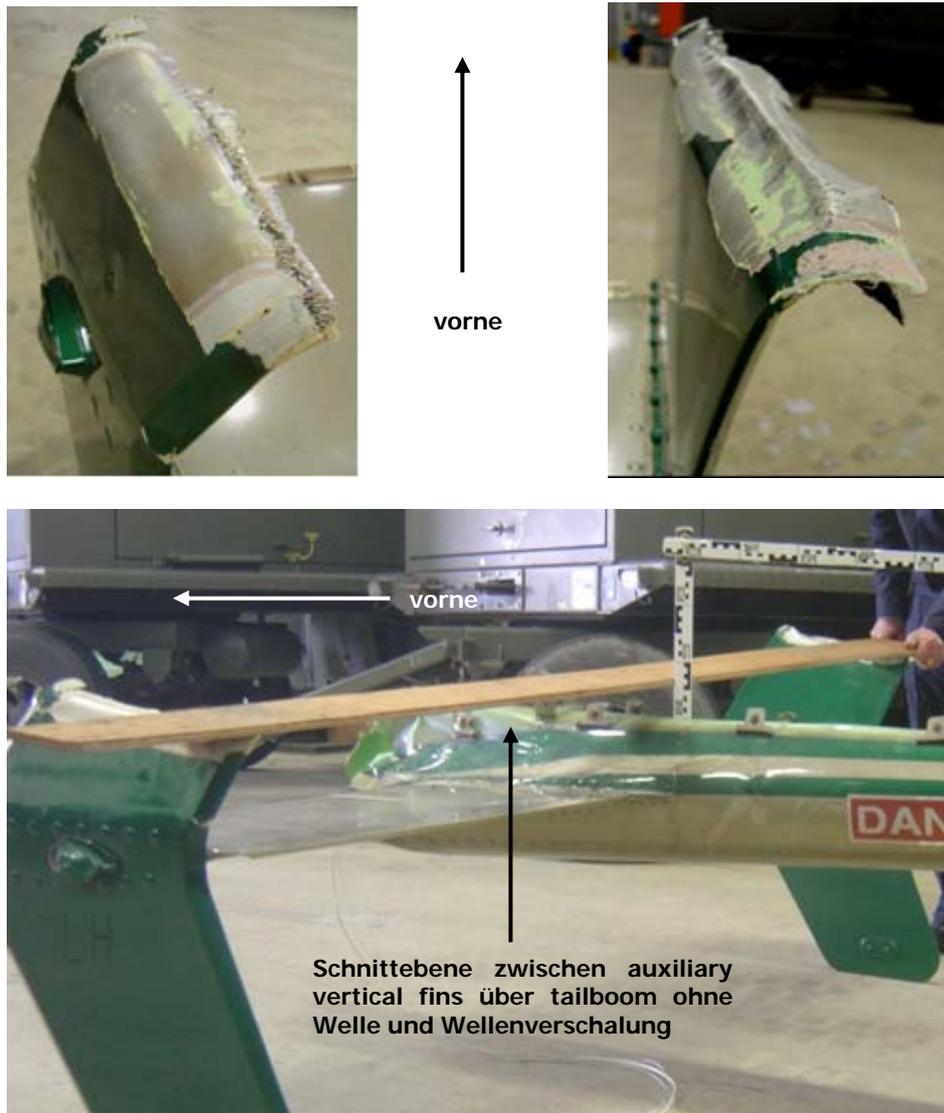
auxiliary vertical fins:

Über den Befestigungspunkten am Horizontalstabilisator ist der LH *vertical fin* leicht nach innen geknickt.

Auf der ganzen Breite der ca. 37 cm langen Trennstelle ist ein scharfkantiger dunkler Einschlag im Ansatz des nach innen deformierten Strukturblechs feststellbar. Vorne liegt diese Spur ca. 26 cm und hinten ca. 17 cm über der Oberseite des Horizontalstabilisators.

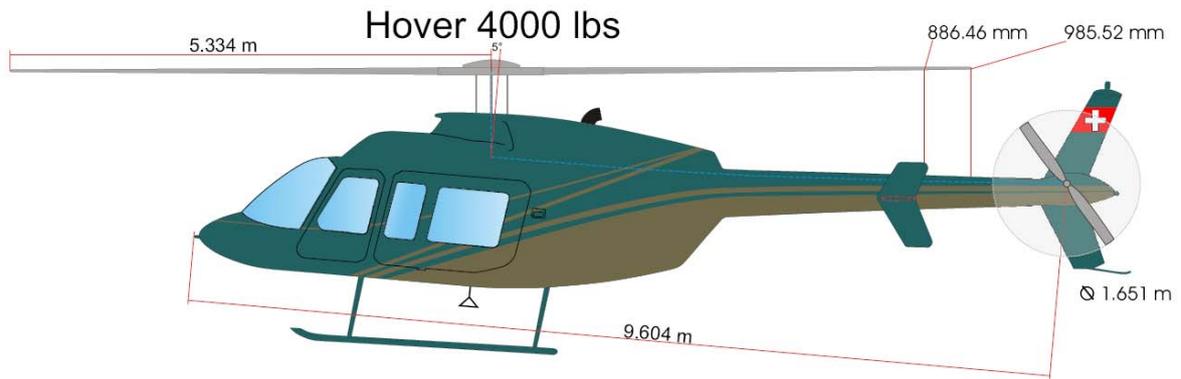
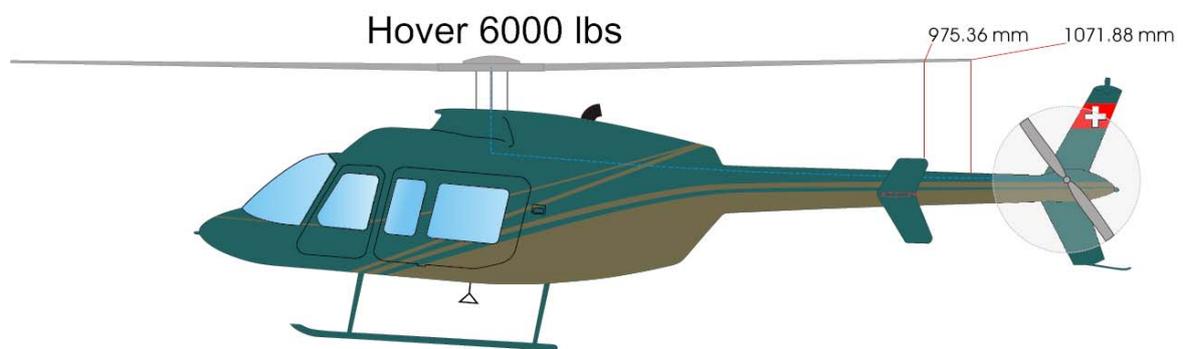
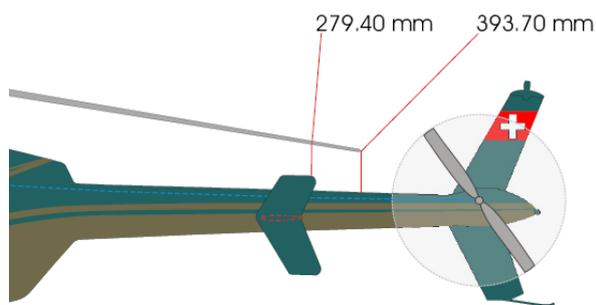
FULL CYCLIC BACK 4000LBS

Die in der Beilage *„blade clearance over tailboom“* für zwei gerade im Lastenflug relevante Gewichte zeigen die verbleibenden nur kleinen Distanzen zwischen der Hauptrotorebene und dem betroffenen Bereich des Hecks solange sich der Schwerpunkt innerhalb der zulässigen Grenzen befindet.

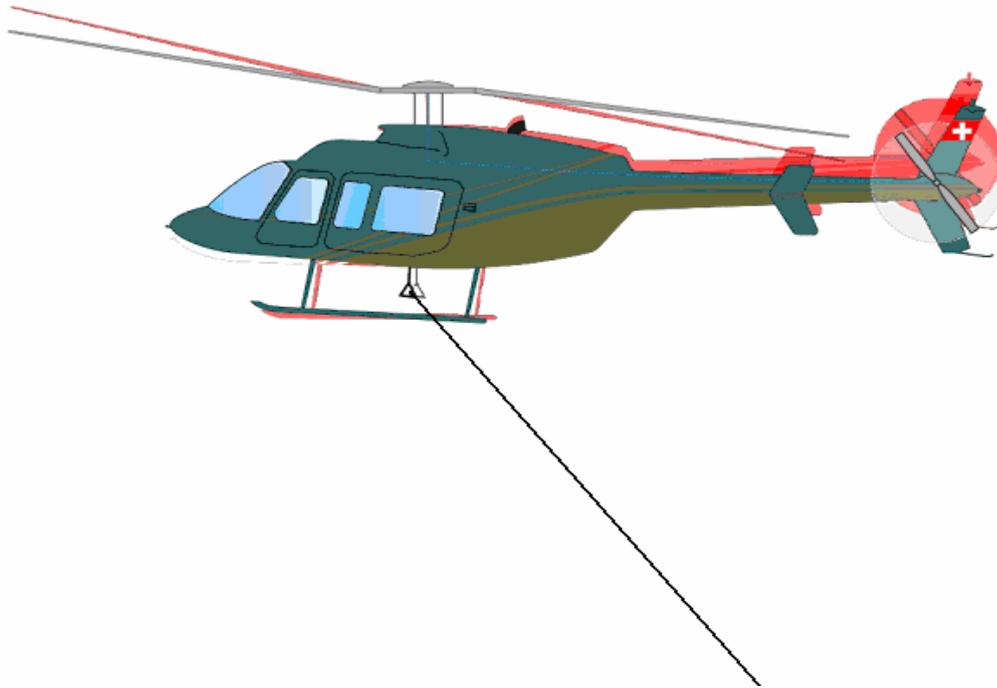
Summe der Faktoren

In der Anlage 2 „Summe der Faktoren“ wird der resultierende Effekt als rot hinterlegter Schatten veranschaulicht.

rot = verm. Unfallkonfiguration an Rotorachse ausgerichtet
