Rapporto Finale No. 1929 dell'Agenzia Nazionale per la Sicurezza del Volo

dell'aeromobile Rockwell Commander 112TC, HB-NCX

del 18 aprile 2002

Località Milano, Palazzo della Regione ("Grattacielo Pirelli") / Italia

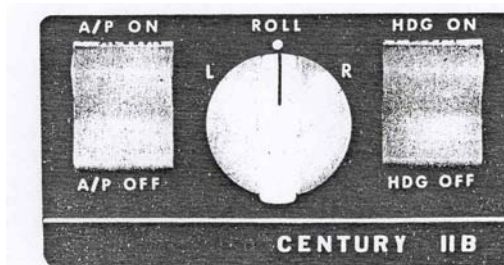
Foto 3

Sul quadretto dell'autopilota, situato sul pannello strumenti in basso a sinistra del volantino (si veda la foto 3), si trovano i seguenti comandi: interruttore di inserimento A/P On-Off, pomello di virata *Roll*, interruttore HDG On-Off di inserimento

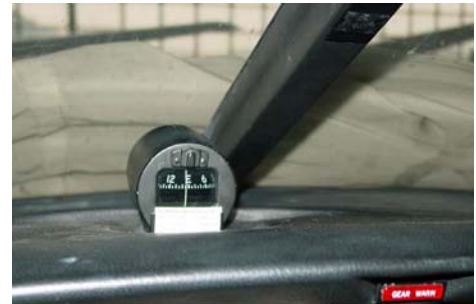
Foto 7

Con riferimento al punto 3 della procedura sopra descritta, le *Amplified Emergency Procedures* suggeriscono: “*Check gear position indicator lights for a possibile burned out bulb by pressing-to-test. A burned out bulb can be replaced in flight by using the bulb from the magnetic compass*”. In sostanza, qualora una delle tre lampadine verdi che segnalano la posizione del carrello risulti bruciata, può essere sostituita, in volo, con la lampadina di uguali caratteristiche che si trova all'interno della bussola magnetica (si veda la foto 7).

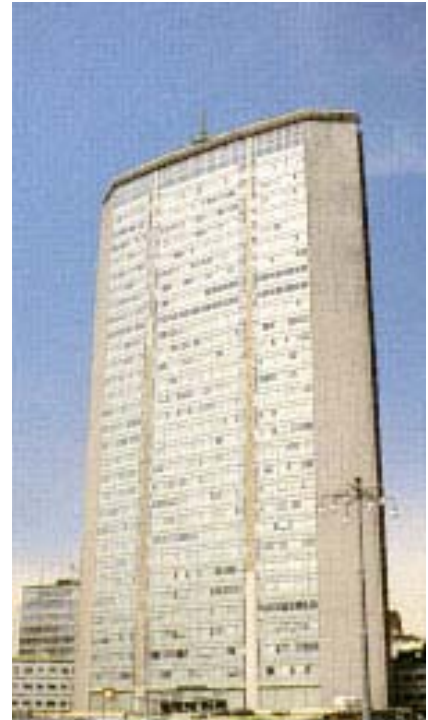
Foto 8

Il Palazzo della Regione Lombardia, più comunemente chiamato “Grattacielo Pirelli”, è alto 127,10 metri ed è articolato su 30 piani; è situato a Nord del centro di Milano ed a circa 4 miglia nautiche a Nord Ovest dall’aeroporto di Linate con coordinate geografiche 45°29’12” Nord e 09°12’12” Est (si veda l’Allegato C3). L’edificio ha una pianta rettangolare, sulla quale si sviluppa una figura solida rastremata alle estremità, percorsa sugli spigoli da un solco verticale d’ombra. La linea immaginaria che attraversa entrambi gli spigoli ha un orientamento magnetico di 225°/045° (si veda la foto 8).

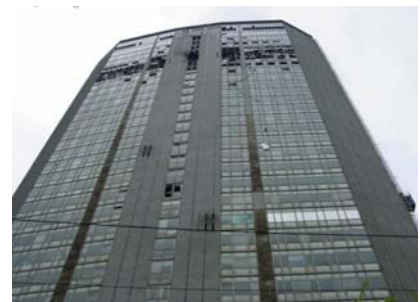
Foto 11

Sotto la parete volta a Nord-Ovest (si veda la foto 11),

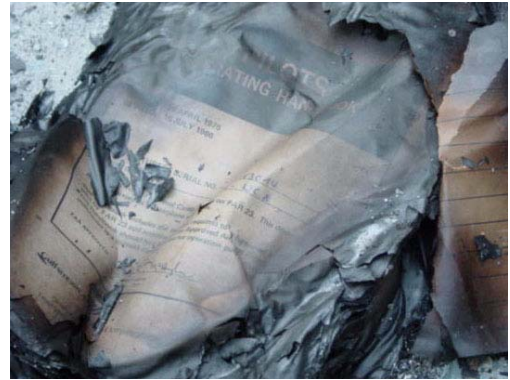
Foto 12

accanto a parte della fusoliera, è stato rinvenuto, parzialmente bruciato, il *Pilot's Operating Handbook* di HB-NCX (si veda la foto 12), custodito normalmente in una delle tasche porta documenti situate dietro i sedili di guida, che sono stati rinvenuti a distanze maggiori dal grattacielo sempre in direzione Nord-Ovest.
