Rapporto Finale No. 1930 dell'Agencia Nazionale per la Sicurezza del Volo

occorso all'aeromobile DG-800S, HB-3324

località Corno Mara, comune di Montagna in Valtellina (SO) / Italia

26 marzo 2003

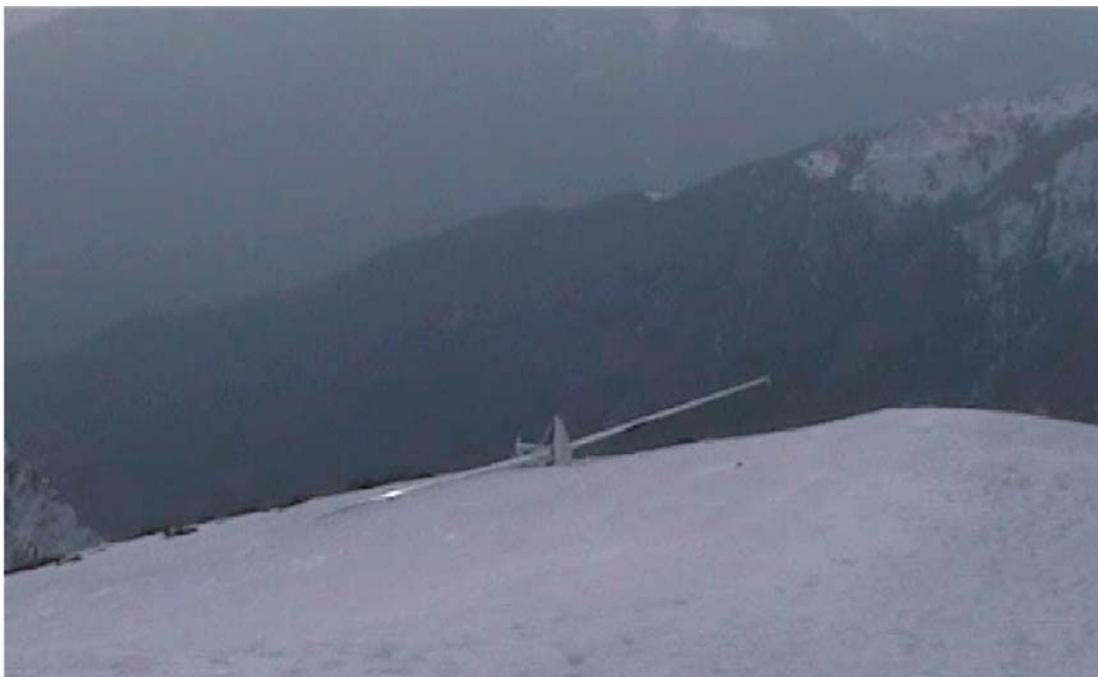
Foto 1

La fusoliera dell'aliante si è spezzata in corrispondenza del seggiolino del pilota. La parte anteriore si è sollevata verso l'alto a formare un angolo di circa 90° con la parte rimanente. La parte anteriore e quella inferiore presentavano delle abrasioni.

Il bordo d'attacco della semiala sinistra era danneggiato nella parte centrale, presumibilmente a causa dell'urto contro una roccia; la semiala destra presentava danni da urto in corrispondenza dell'estremità.

Relitto dell'aliante ripreso da posizione più elevata.

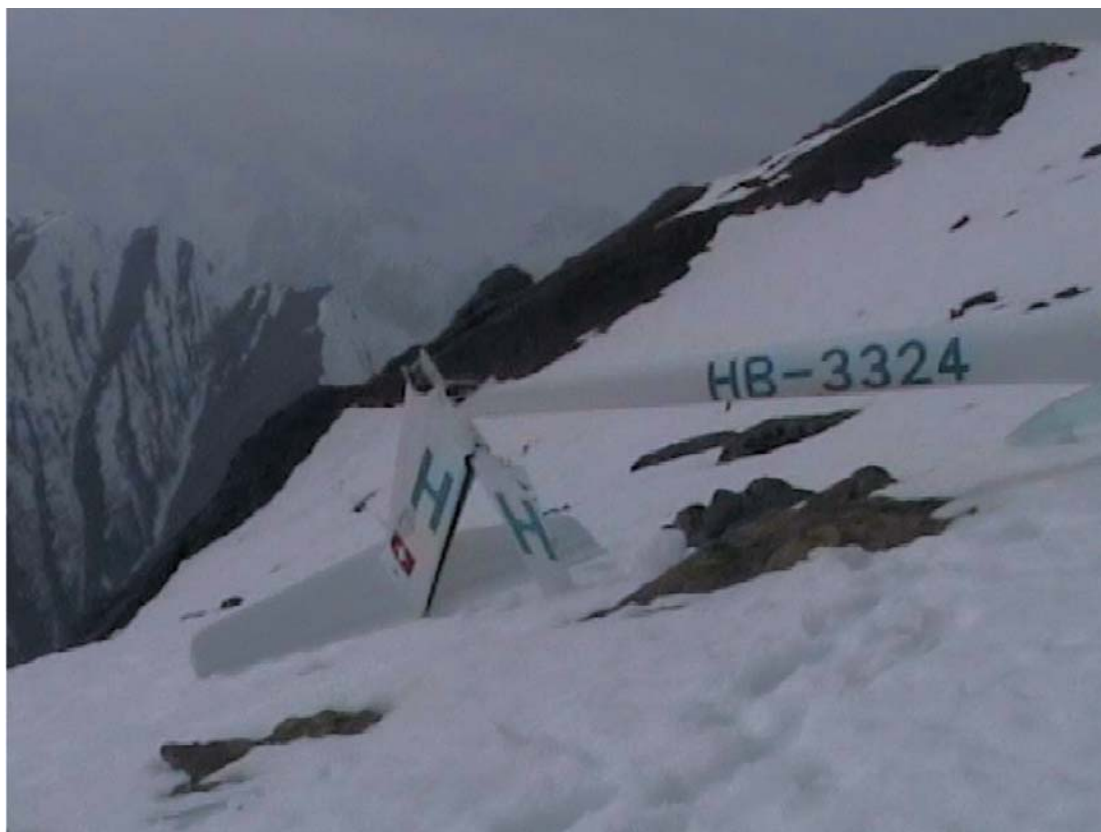
Foto 2

La trave di coda si è spezzata in corrispondenza della parte terminale.

Rottura della trave di coda.
