Schlussbericht Nr. 1931

über den Schweren Vorfall (Airprox)

zwischen EZY 5262, Airbus A319, G-EZEC
und Black 7, Boeing (MDD) F/A-18, Schweizer Luftwaffe

vom 9. Februar 2005

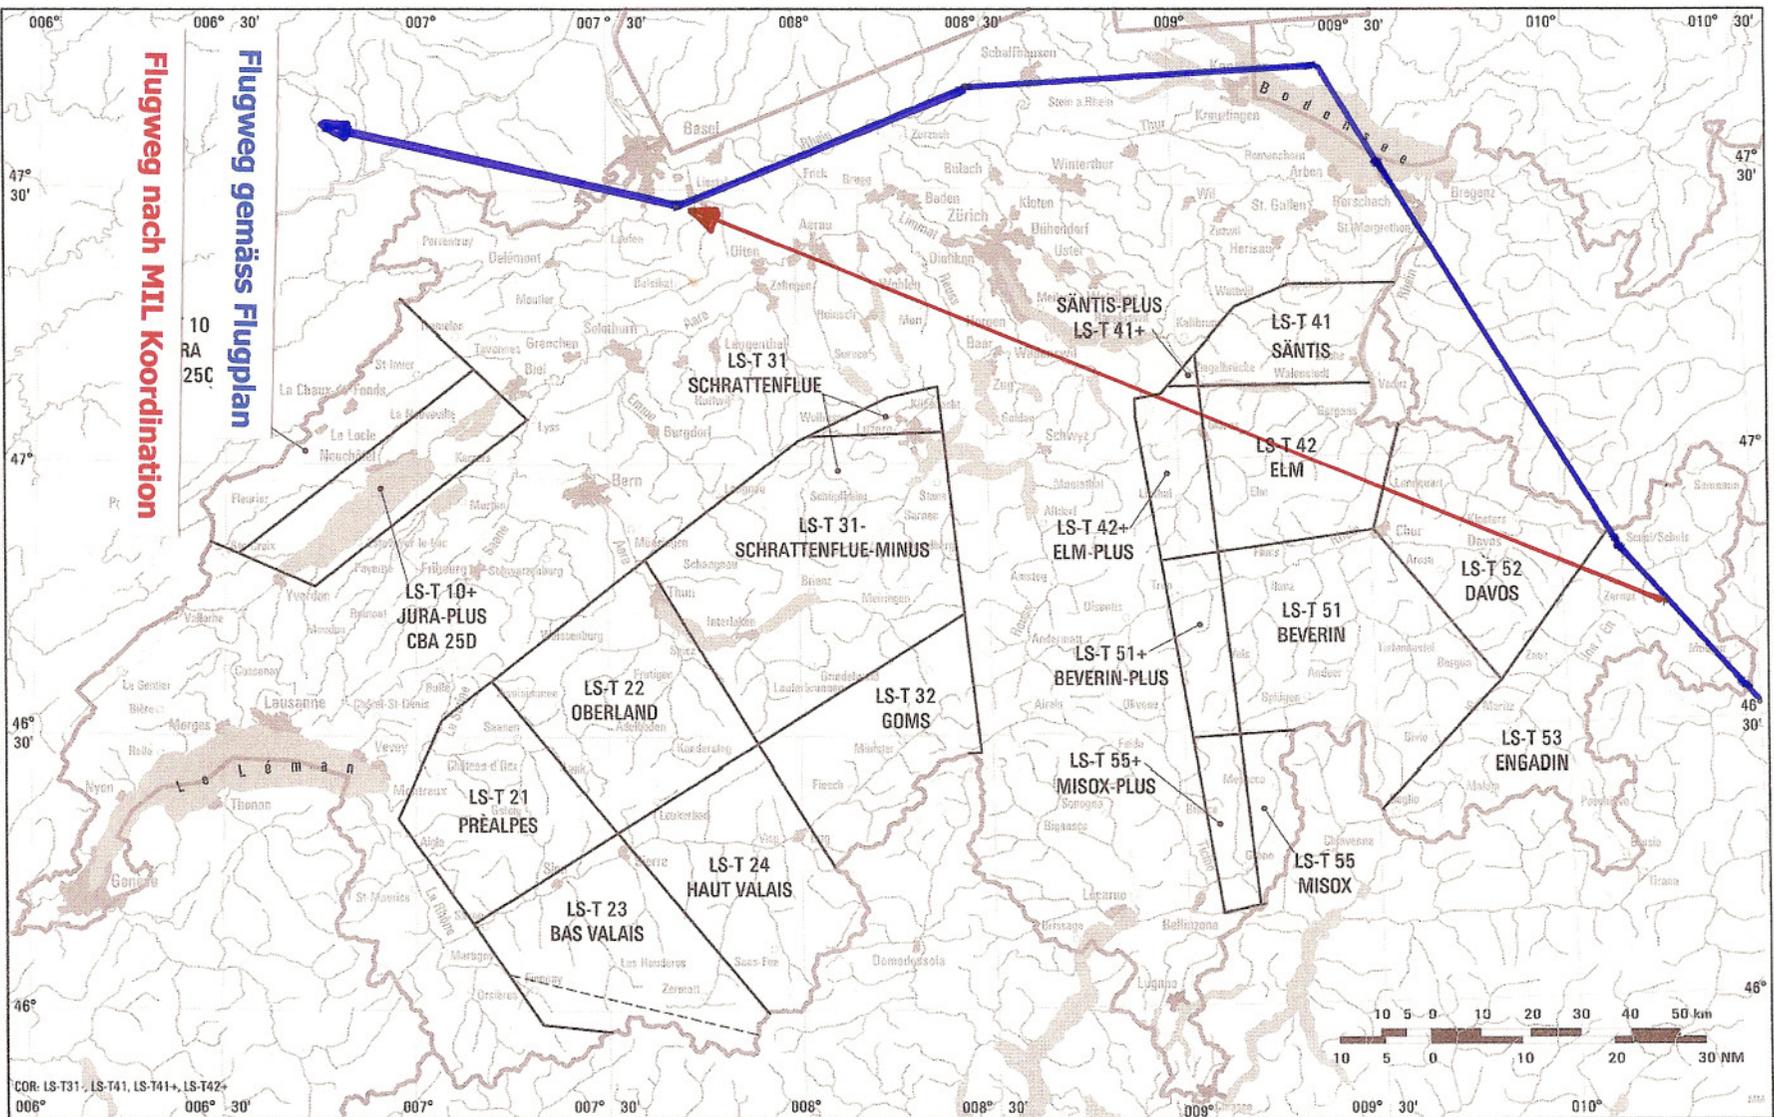
Anlage 1

Flugweg gemäss Flugplan

Flugweg nach MIL Koordination

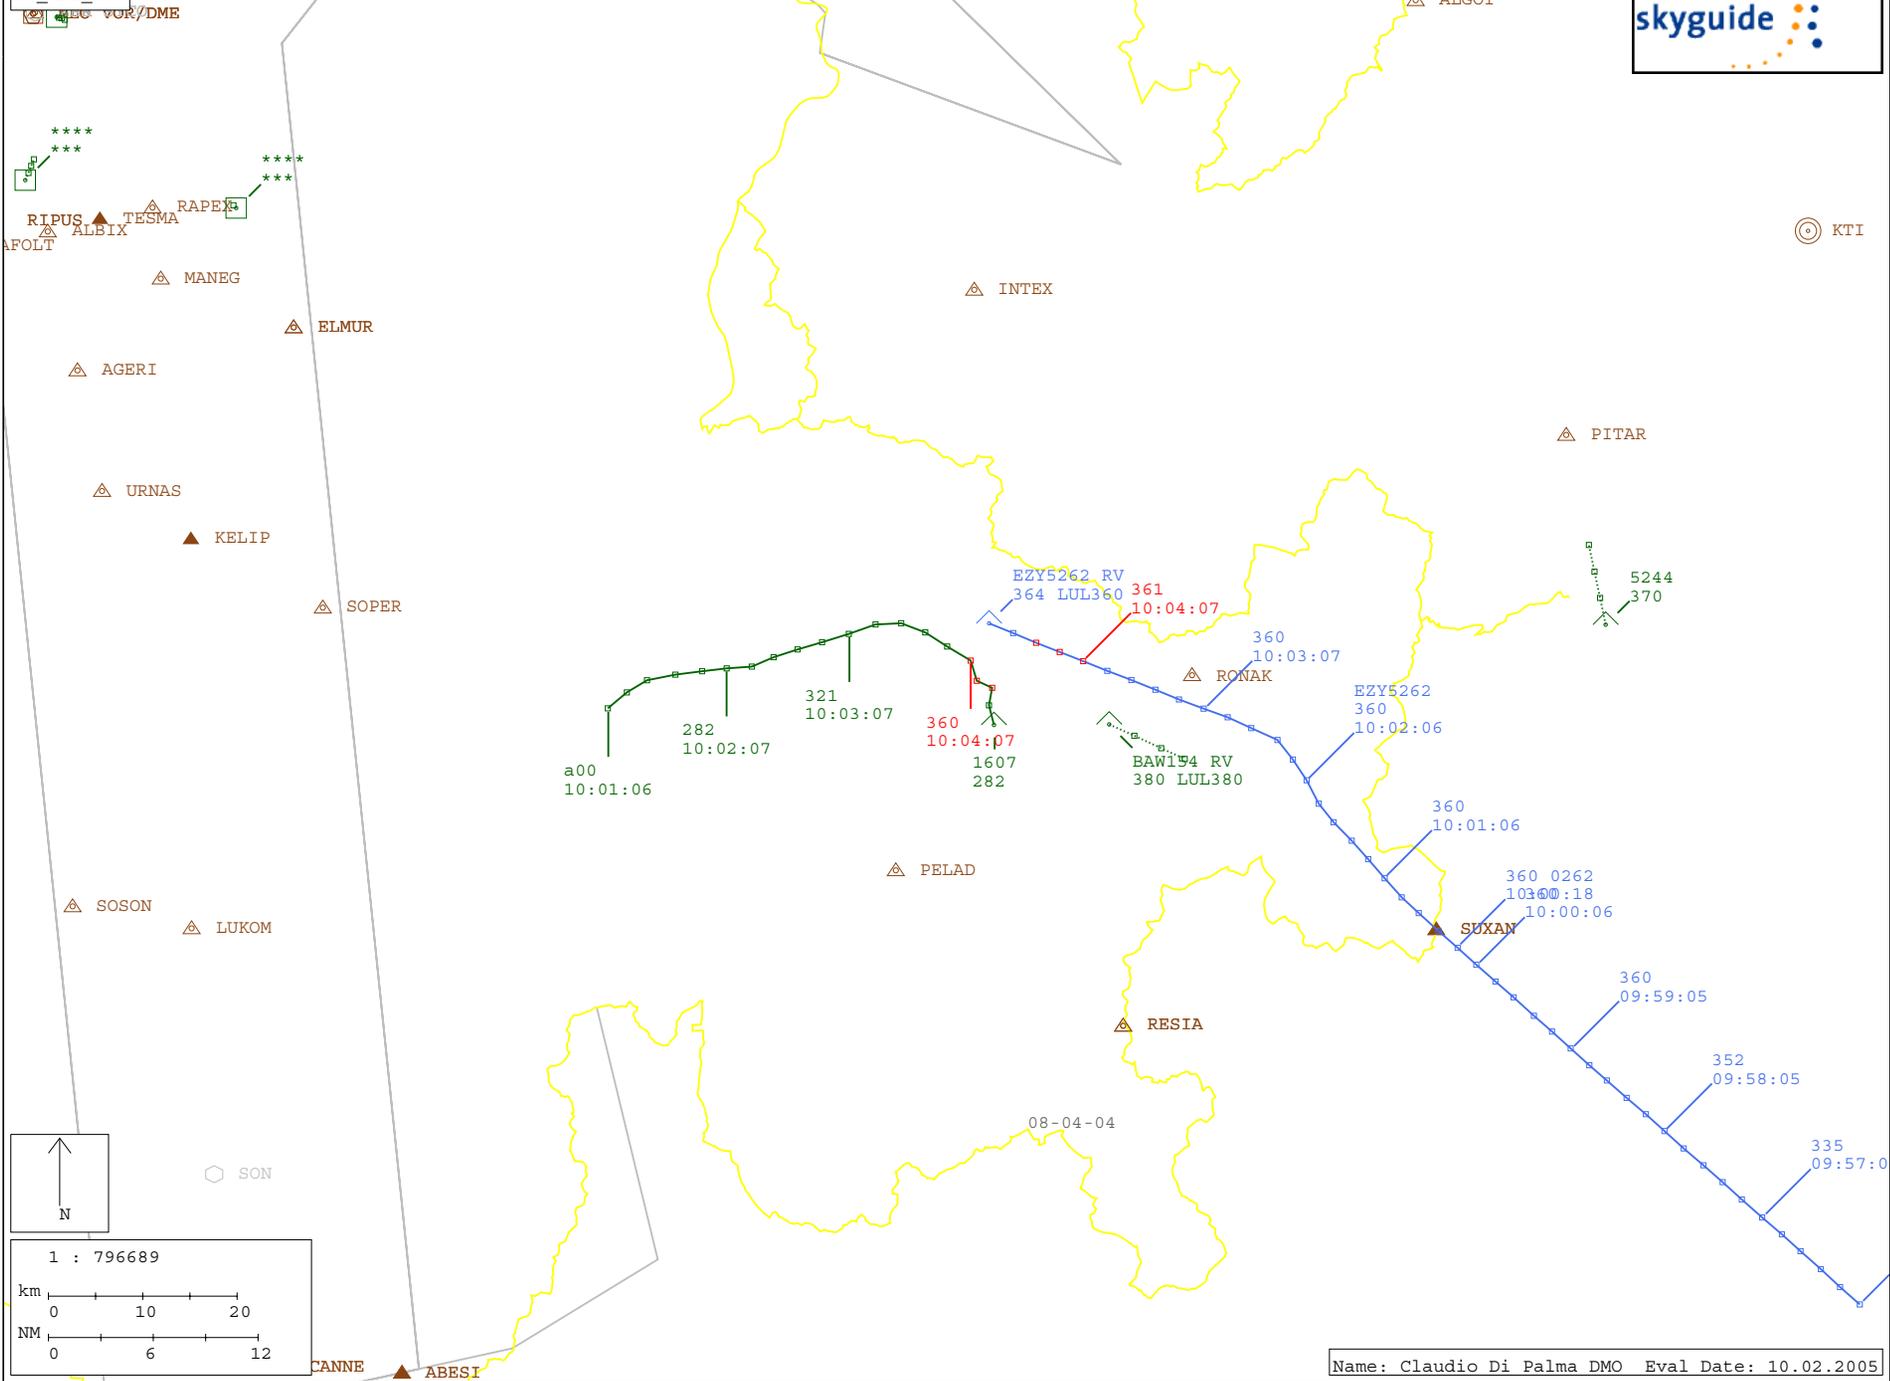
Analysis: EZY5262 A1607 Time: 09.02.2005 10:04:56

Black 7 flog einen ost-nordöstlichen Kurs und befand sich im Steigflug. Um 10:02:07 durchflog diese gemäss Radaraufzeichnungen FL 282 und die durchschnittliche Steigrate bis auf FL 333 betrug etwa 3500 ft/min. Nun drehte der Pilot des F/A-18 nach Südosten und beschleunigte seinen Aufstieg. Während der nächsten 24 Sekunden stieg das Flugzeug weitere 3700 ft, was einer durchschnittlichen Steigrate von 9250 ft/min entsprach. Danach reduzierte die F/A-18 ihren Steigflug beträchtlich. Zu diesem Zeitpunkt befand sich Black 7 leicht südlich versetzt auf einem Gegenkurs zur EZY 5262. Als die Besatzung der A319 ihren TCAS RA erhielt, befand sich Black 7 praktisch auf derselben Höhe. Die Besatzung der A319 folgte den Anweisungen des TCAS und stieg auf FL 368. Zur gleichen Zeit stieg Black 7 auf FL 367. Die Flugwege der beiden Flugzeuge kreuzten sich um 10:04:31 in einem Abstand von 3.6 NM horizontal und 100 ft vertikal.
