Schlussbericht Nr. 1934

der Eidg. Flugunfallkommission

über den schweren Vorfall

des Flugzeuges AVRO 146-RJ 100, HB-IXR

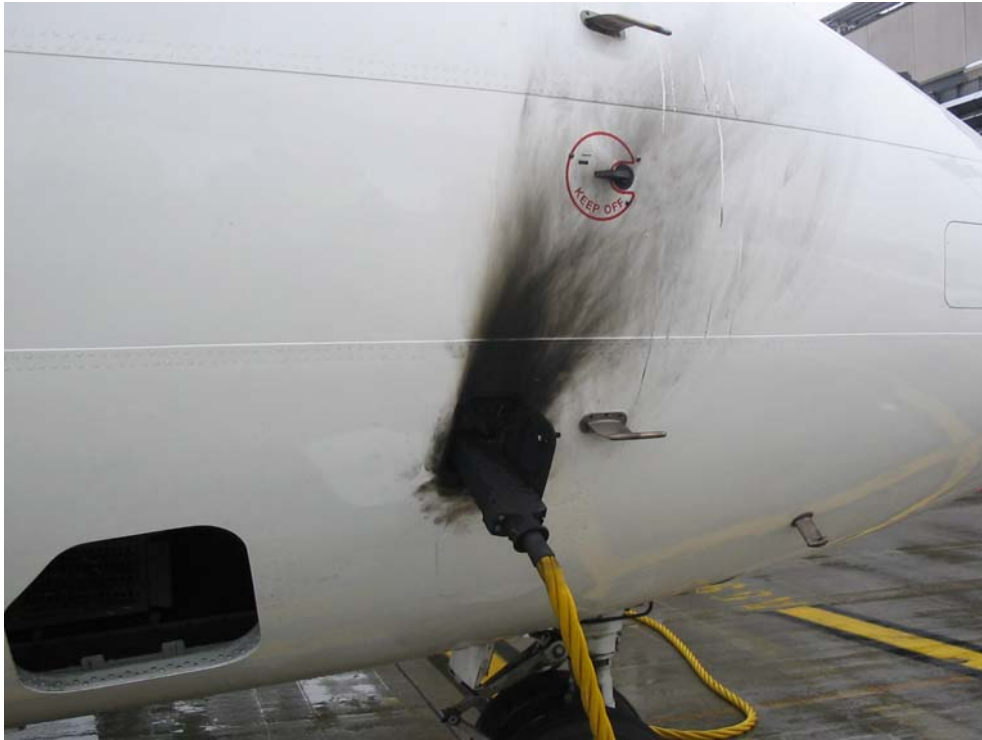
Anlage 1: Russspuren auf der Rumpfoberfläche

Am Luftfahrzeug entstand an der Steckerplatte des flugzeugseitigen Anschlusses für die externe Stromversorgung und in der unmittelbaren Umgebung beträchtlicher Schaden. Schwarze Russspuren lagerten sich im gesamten Bereich des Anschlusses und auf der Rumpfoberfläche ab (siehe Anlage 1).

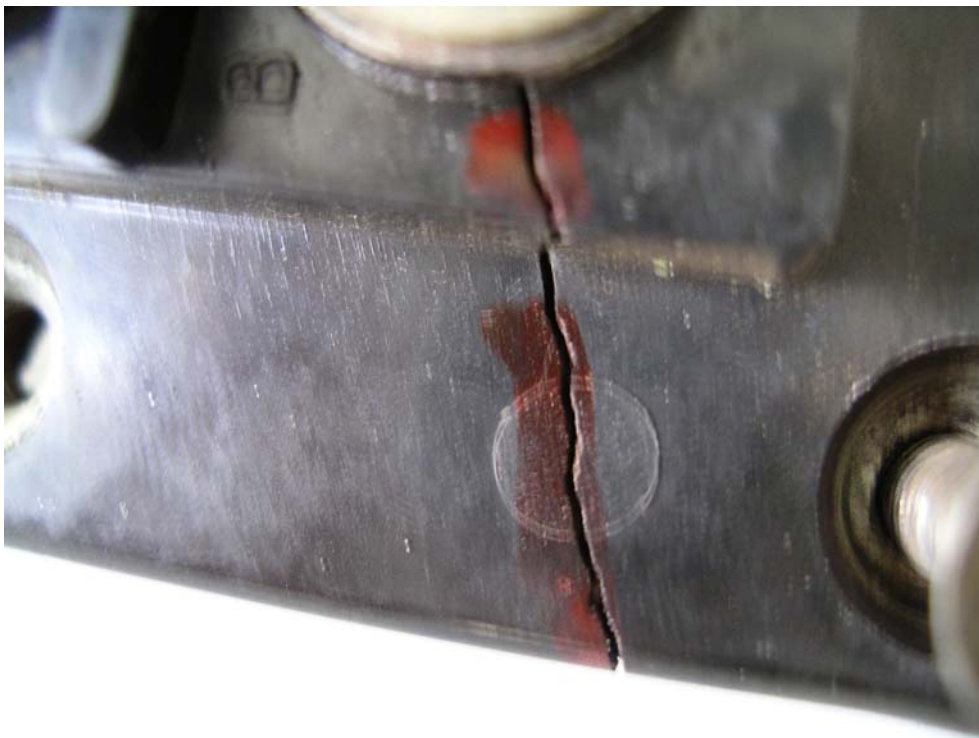
Anlage 2: Riss vom Kontaktstift zum Steckerplattenrand

Die Steckerplatte selbst war an der Oberfläche stark verbrannt. Drei Kontaktstifte für die Übertragung des Dreiphasenwechselstromes waren weg geschmolzen und befanden sich im dockseitigen Stecker. Die Steckerplatte zeigte weiter einen kleineren Riss zwischen zwei Kontaktstiften und einen grösseren Riss von einem Kontaktstift zum Plattenrand (siehe Anlage 2).

In der nach dem schweren Vorfall ausgebauten flugzeugseitigen Steckerplatte, an welcher Teile abgebrannt respektive abgeschmolzen waren, wurde ein Riss festgestellt (siehe Anlage 2).

Für die makroskopische Untersuchung wurde der Riss in der Steckerplatte geöffnet und zur Kontraststeigerung der Bruchhälfte wurde eine Bruchhälfte mit Gold besputtert. Der Bruch war normalflächig und makroskopisch verformungsarm. Der Bruchausgangsbereich konnte in den Innenbereich der beiden Bohrungen gelegt werden. In der Mitte der Steckerplatte, im Bereiche der beiden Bohrungen, waren ca. zwei Drittel des Querschnittes der Platte durch den Kurzschluss

Obwohl die Frage der Rissentstehung nicht schlüssig beantwortet werden kann, kann davon ausgegangen werden, dass der Kurzschluss nicht durch den Riss verursacht wurde.

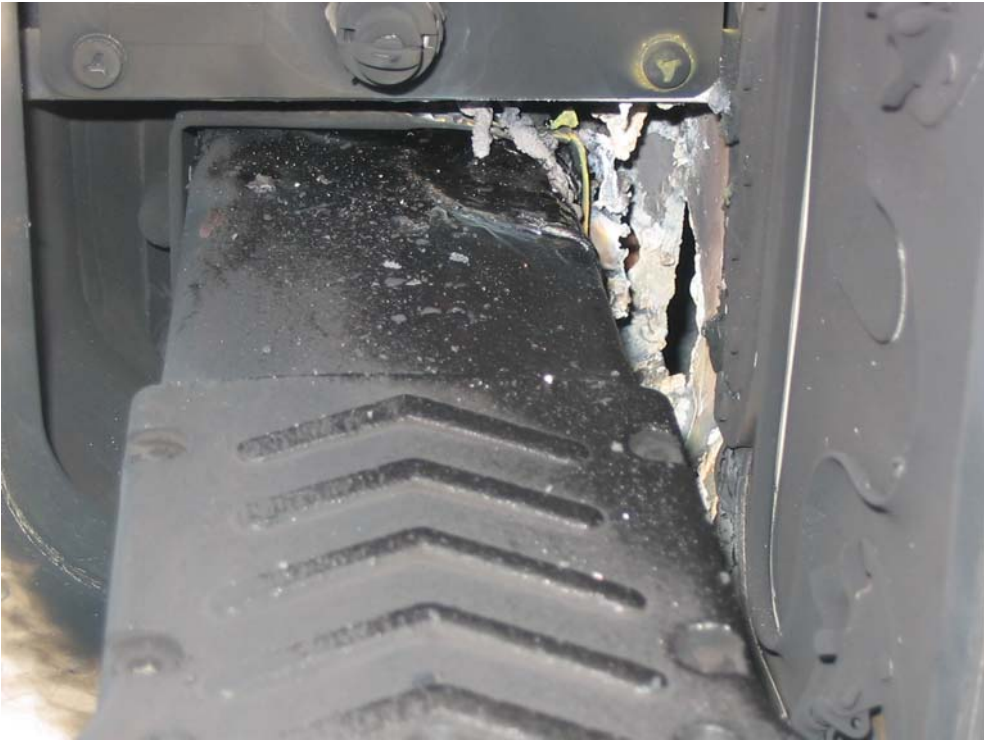
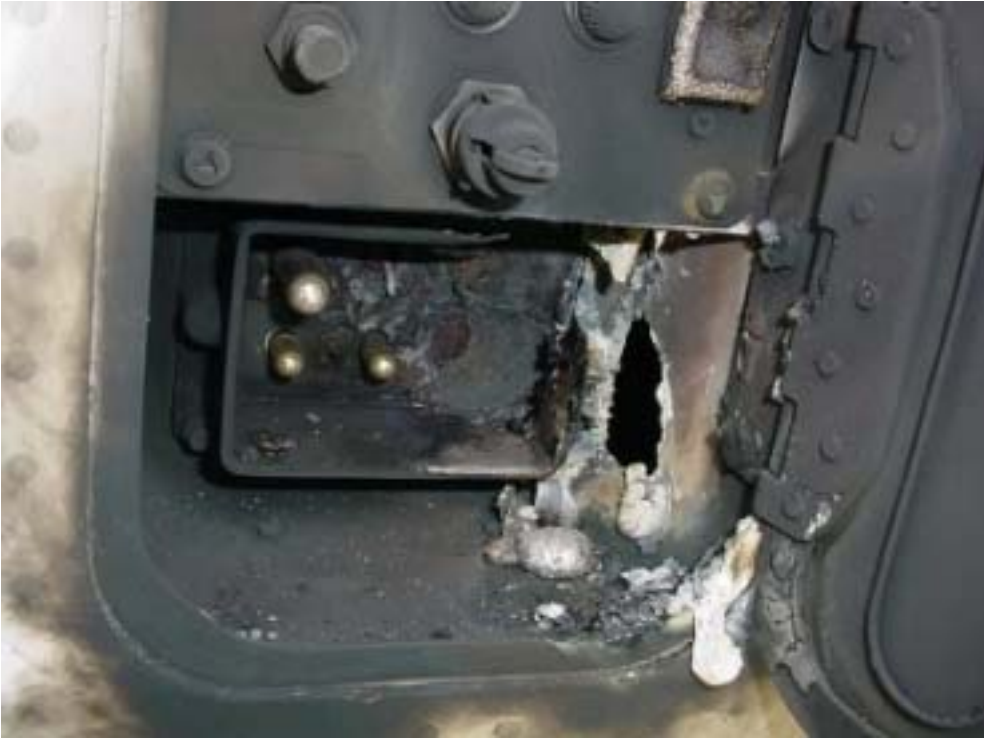
Anlage 3: Loch im Rumpf

Die Steckerplatte befand sich in einer von aussen zugänglichen Zelle (*bay*) im Flugzeugrumpf. Die Zellenwand war an einer Stelle durchgebrannt. Dadurch entstand eine Öffnung, durch welche Feuer und Rauch ins Cockpit gelangen konnten (siehe Anlage 3).

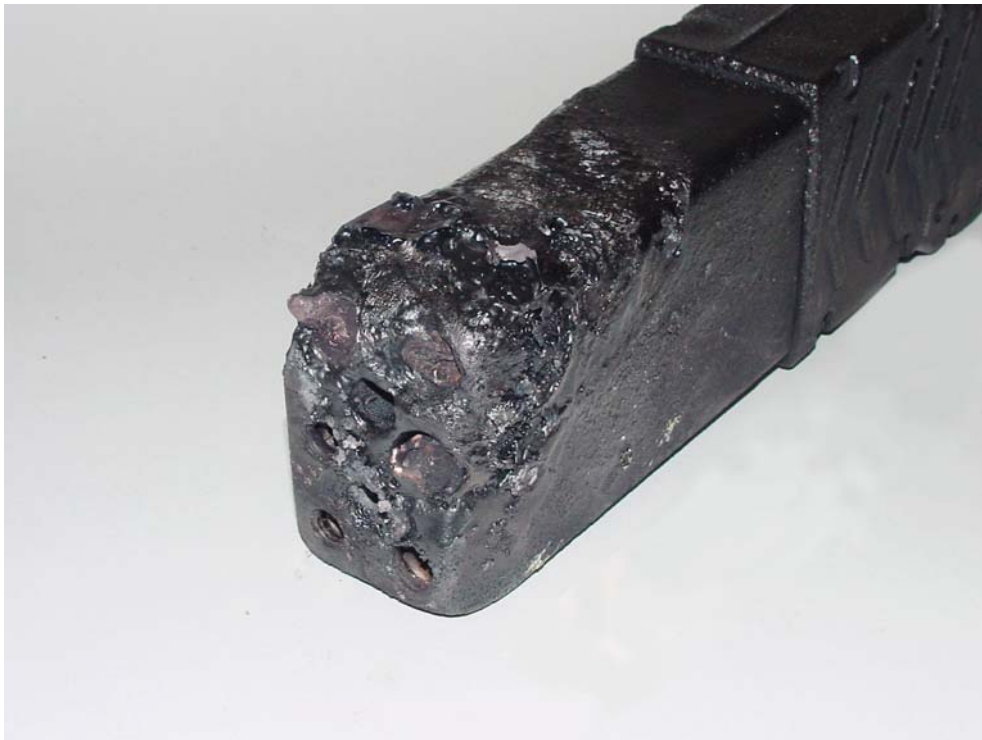
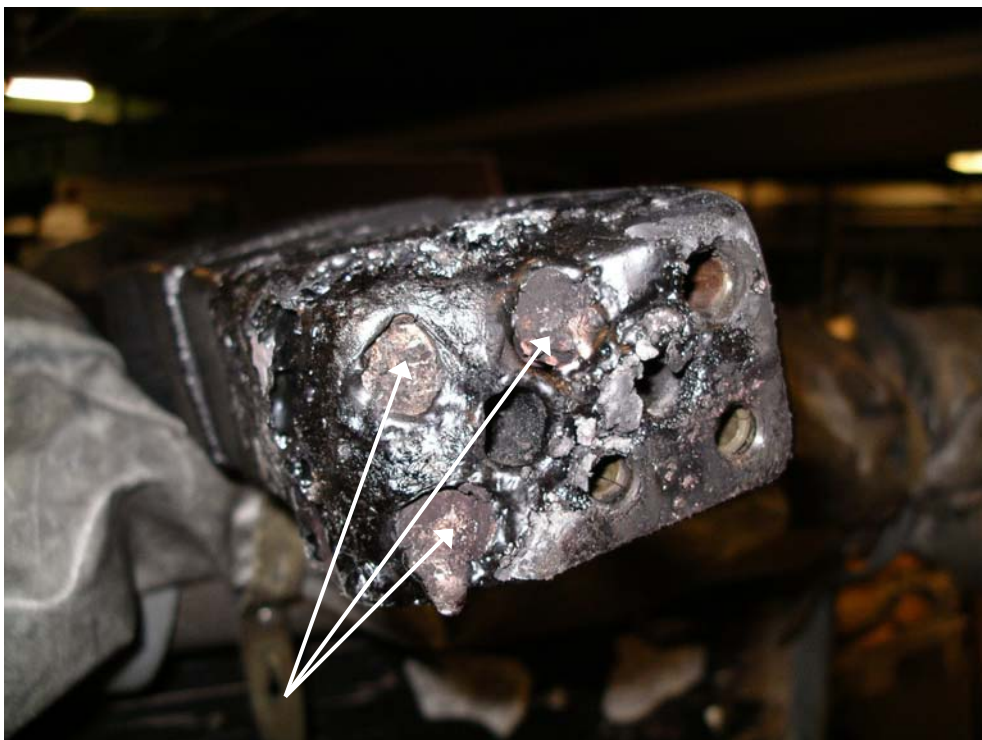
Anlage 4: Zerstörter dockseitiger Stecker

Der Stecker der dockseitigen Stromversorgung wurde zerstört. Drei Kontaktstifte der flugzeugseitigen Steckerplatte waren mit den Buchsen des Steckers verschmolzen. Das Steckergehäuse zeigte Schmelzspuren und war stark verrusst (siehe Anlage 4).

Die drei von der flugzeugseitigen Steckerplatte weggeschmolzenen Kontaktstifte

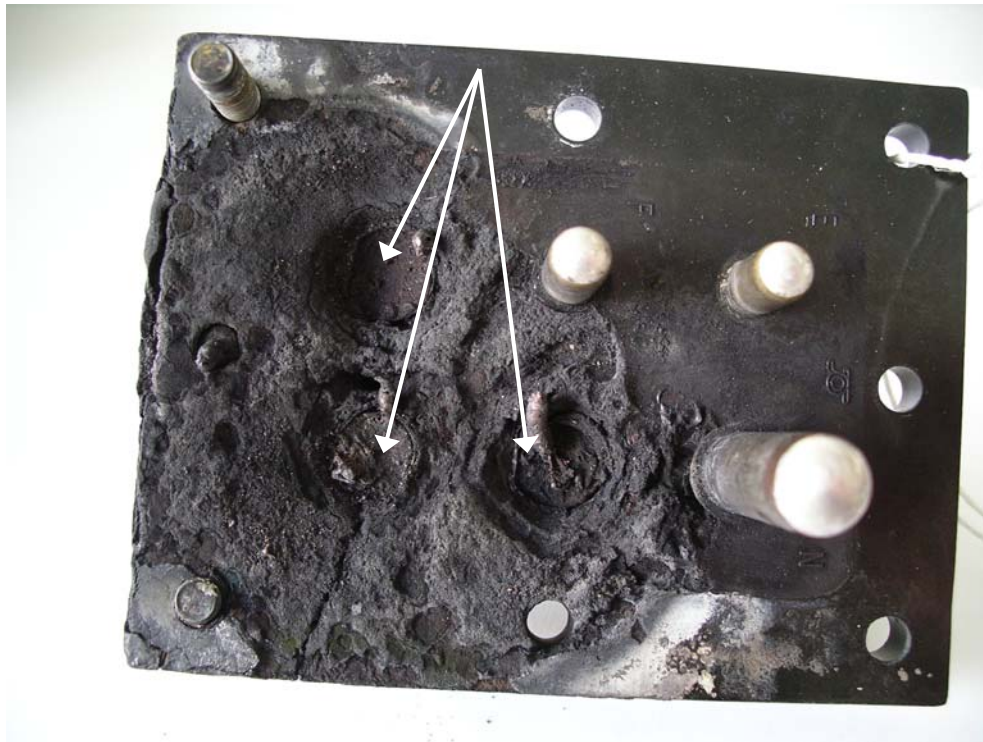
Anlage 5: Kontaktstifte auf der flugzeugseitigen Steckerplatte

Diese drei Phasen-Kontaktstifte sind weggeschmolzen

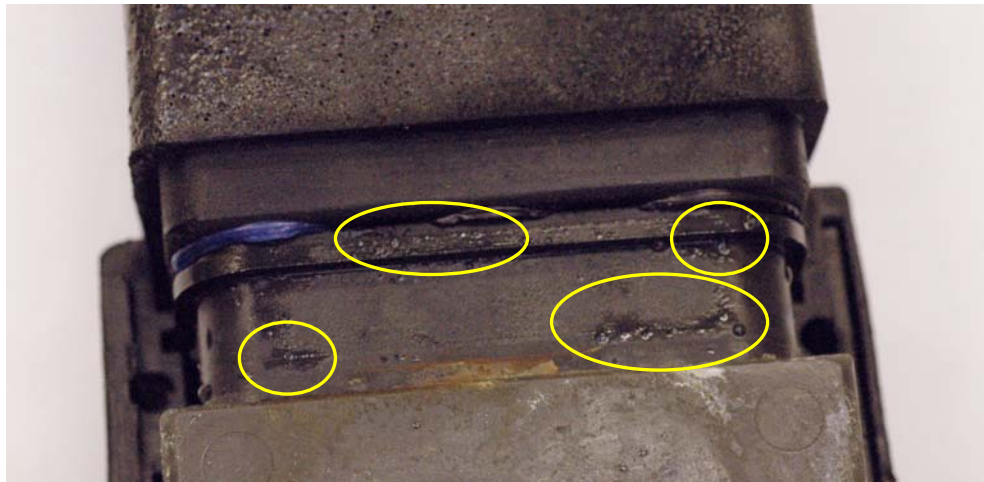
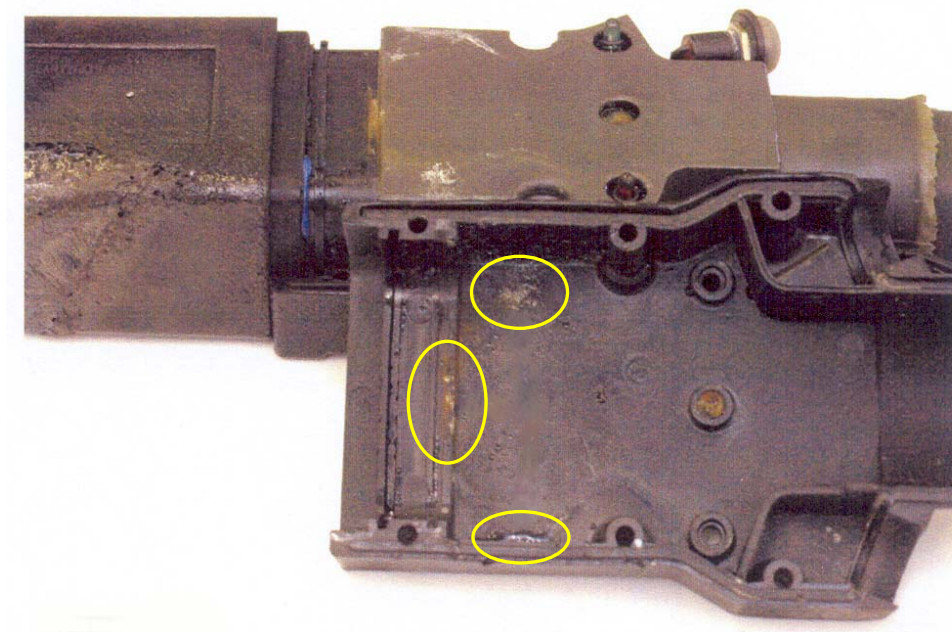
Anlage 7: Flüssigkeitsrückstände auf dem dockseitigen Stecker

Der sehr stark beschädigte Stecker wurde geöffnet um herauszufinden, ob Enteisflüssigkeit eingedrungen war. In den Abdeckschalen sowie im Stecker selbst konnten Reste einer Flüssigkeit festgestellt werden (siehe Anlage 7).
