Schlussbericht Nr. 1936

des Flugzeuges Cessna C172P, OK-HOS

vom 23. August 2005

in Bärnetscha, Gemeinde Simplon-Dorf/VS,

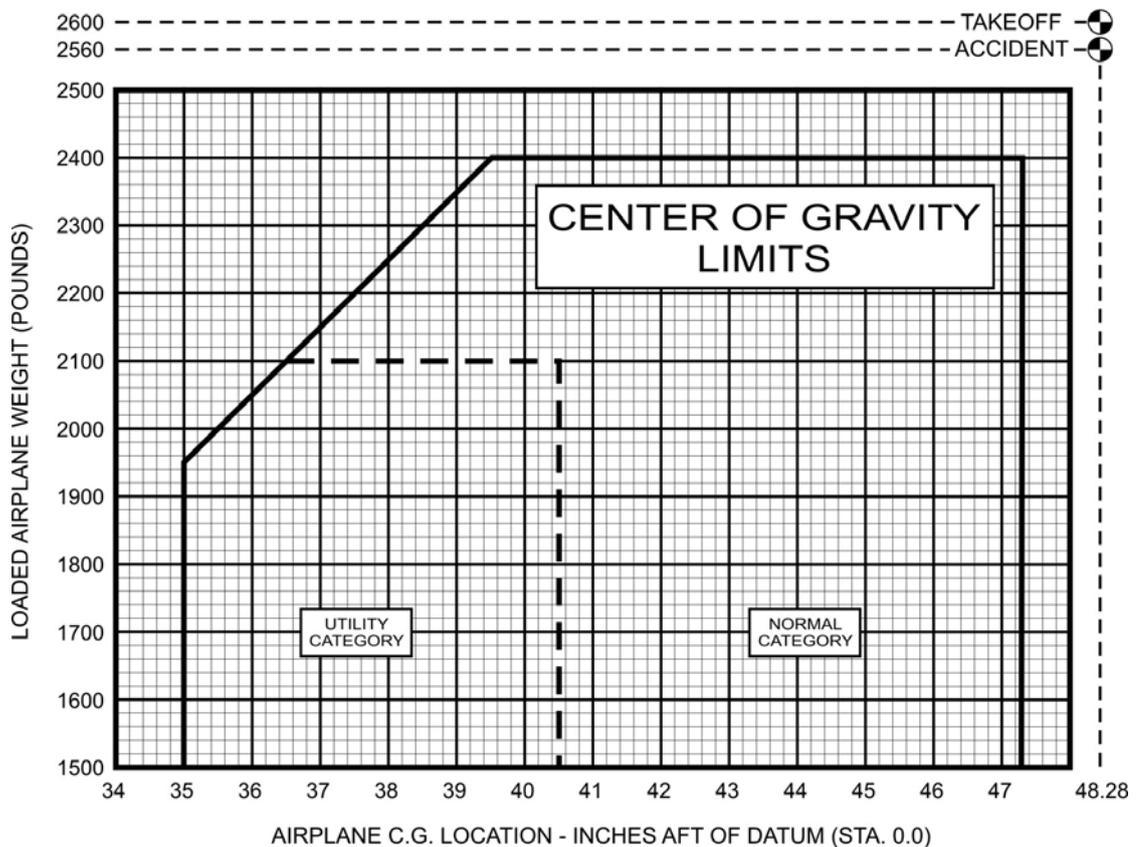
Beim Start in Locarno war die OK-HOS um 200 lb überladen (91 kg).

Die hintere Schwerpunktsgrenze des Flugzeuges liegt gemäss AFM bei 47.3 *inch*.

Der Schwerpunkt lag somit um ca. 1 *inch* ausserhalb des zugelassenen Bereiches.

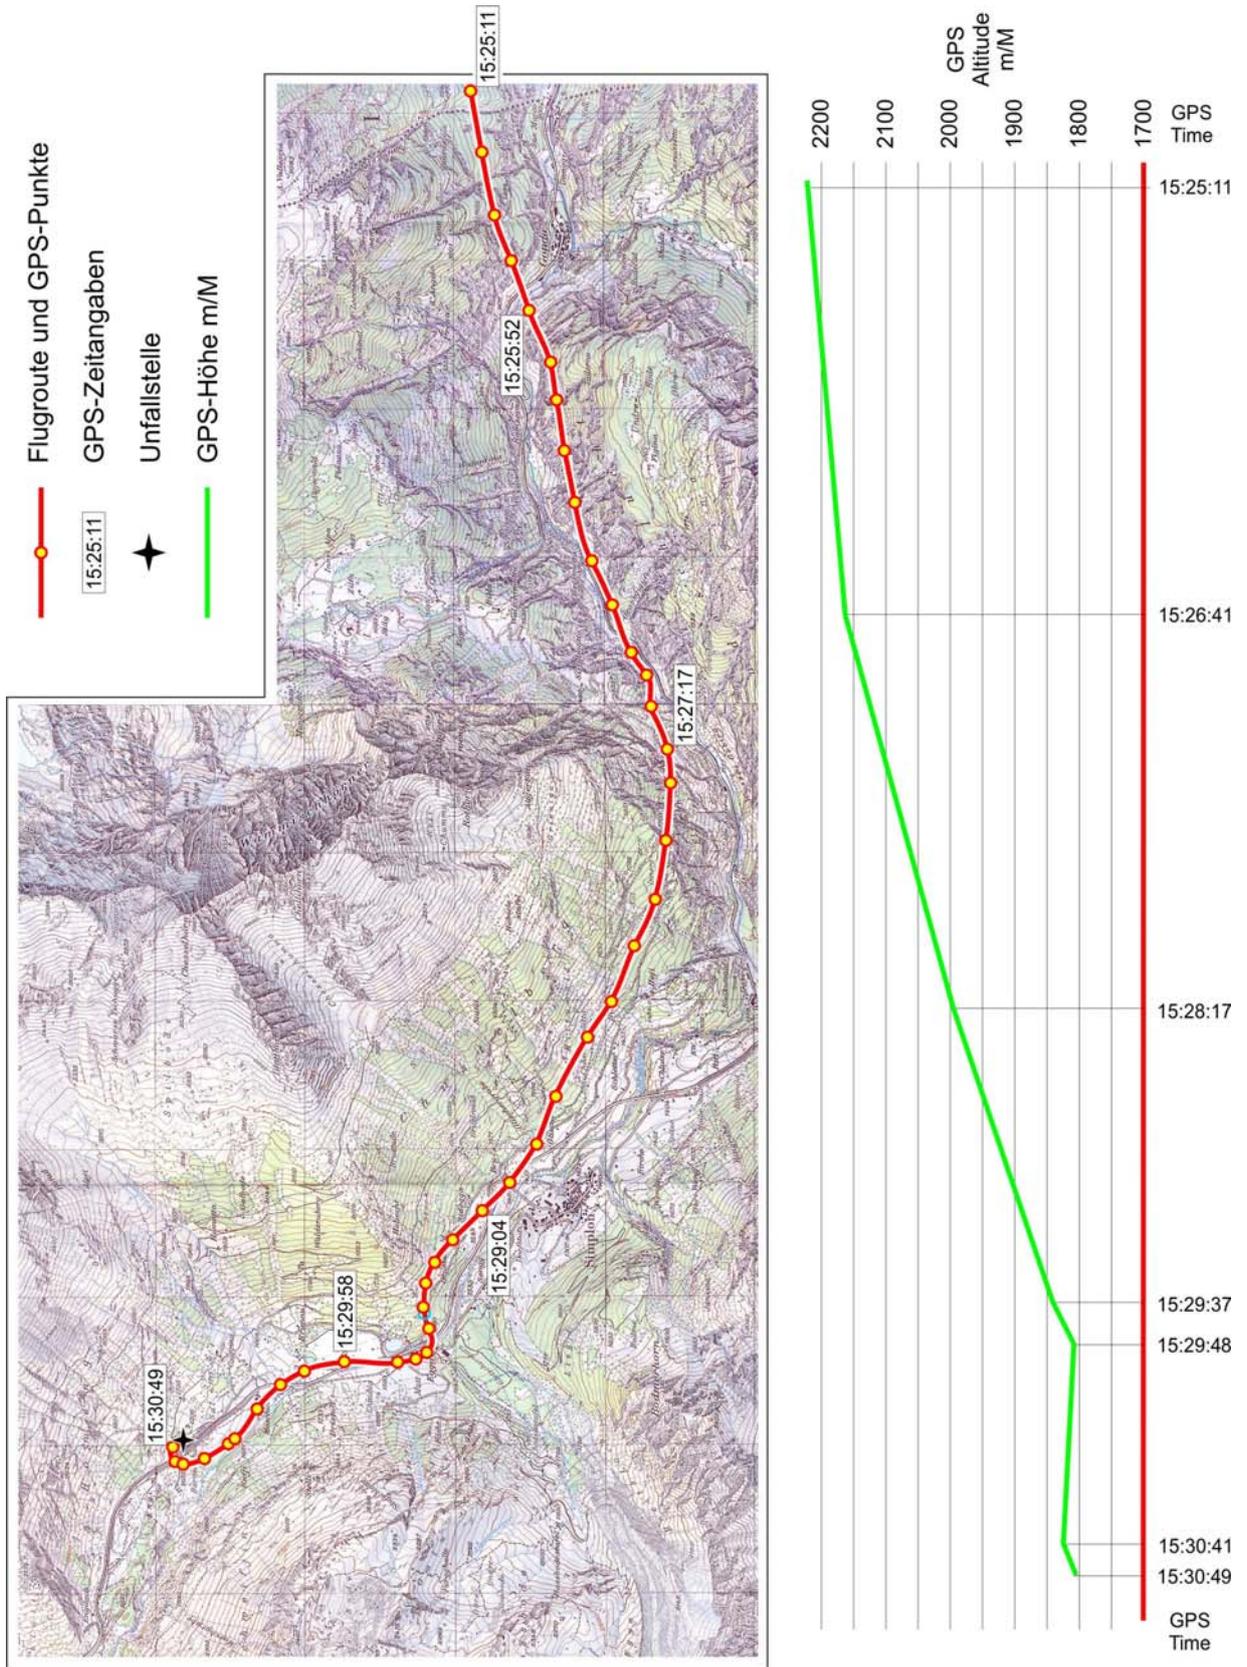
Anlage 1

Die Flugroute konnte damit rekonstruiert werden (siehe Anlage 1).

Erfahrungsgemäss sind Auf- und Abwinde entlang der Strecke Locarno-Simplon bis in die Gegend von Domodossola sehr unregelmässig verteilt. Von Domodossola bis Varzo überwiegen Aufwinde. Ab Varzo sind vor allem in der Talmitte bis zur Simplonpasshöhe kräftige Abwinde zu erwarten. Die GPS-Aufzeichnungen bestätigen die Wirkung dieser Windverhältnisse (vgl. Anhang 1).

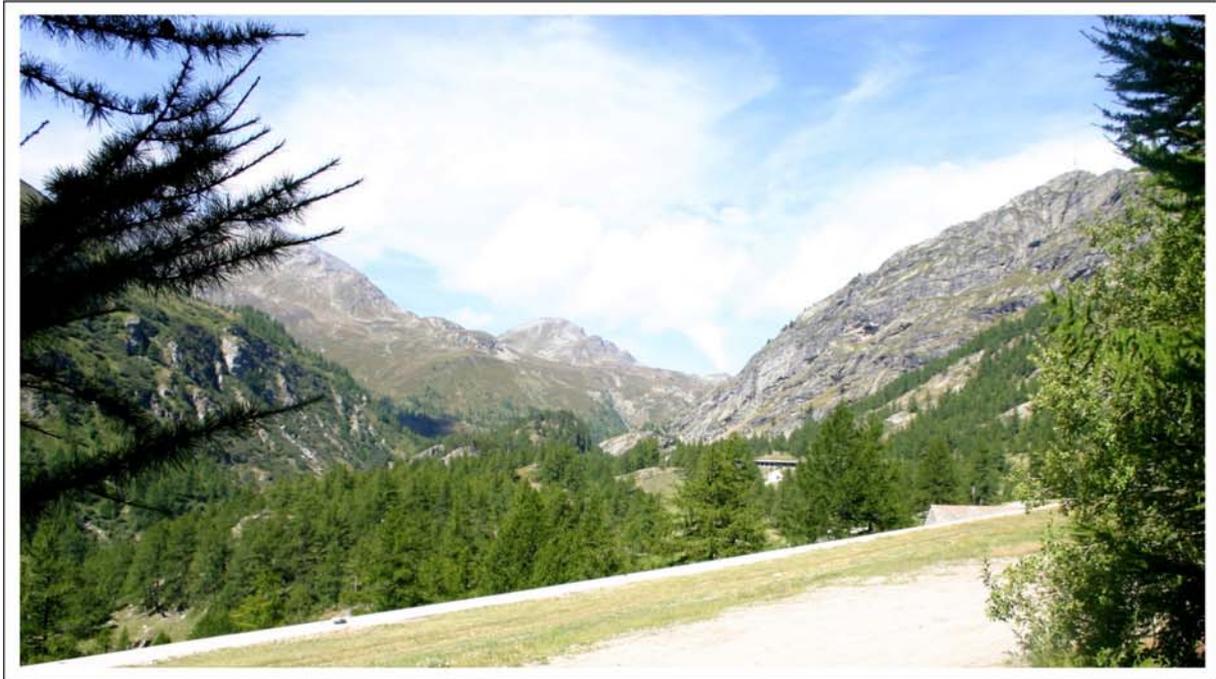
Das Flugzeug schlug unmittelbar vor einer kleinen geteerten Privatstrasse auf dem Boden auf, rutschte über die Strasse und anschliessend kam das Wrack in einem wenige Meter entfernten kleinen Wald zum Stillstand (siehe Anlage 2). Aus den aufgerissenen Tanks lief eine grosse Menge Treibstoff aus, welche Flurschäden verursachte.

Sicht in Richtung Simplonpass von der Unfallstelle aus gesehen

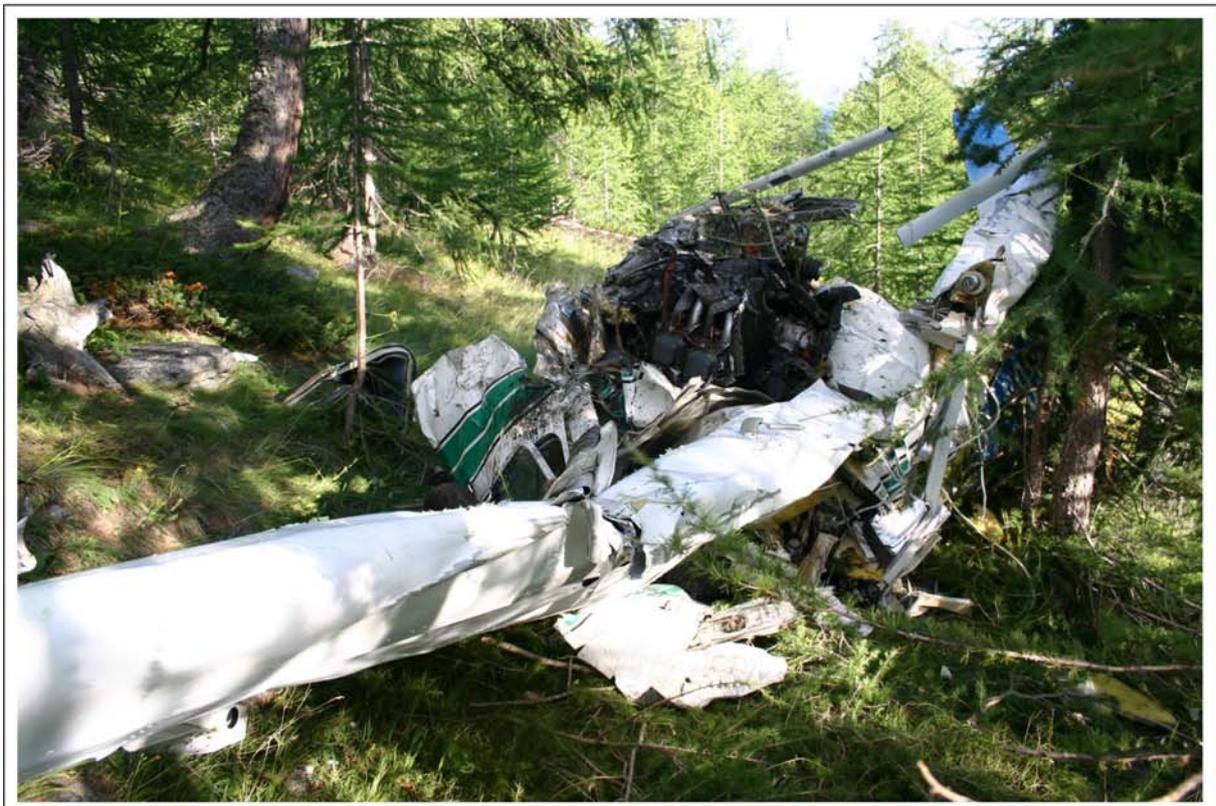
Das Flugzeug war mit sehr grosser vertikaler Neigung auf dem Boden aufgeprallt. Der Motor lag auf der Kabine. Beide Flügel waren nach vorne gebogen und der Rumpf war um 180 Grad nach vorne geknickt (siehe Anlage 2).

Es wurden keine vorbestandenen Mängel gefunden, welche auf eine technische Unfallursache hindeuteten.

Unfallstelle und Wrack
