Schlussbericht Nr. 1937 der Eidg. Flugunfallkommission

über den Unfall

des Segelflugzeuges Rolladen Schneider LS-4, HB-1832

vom 18. Juli 2006

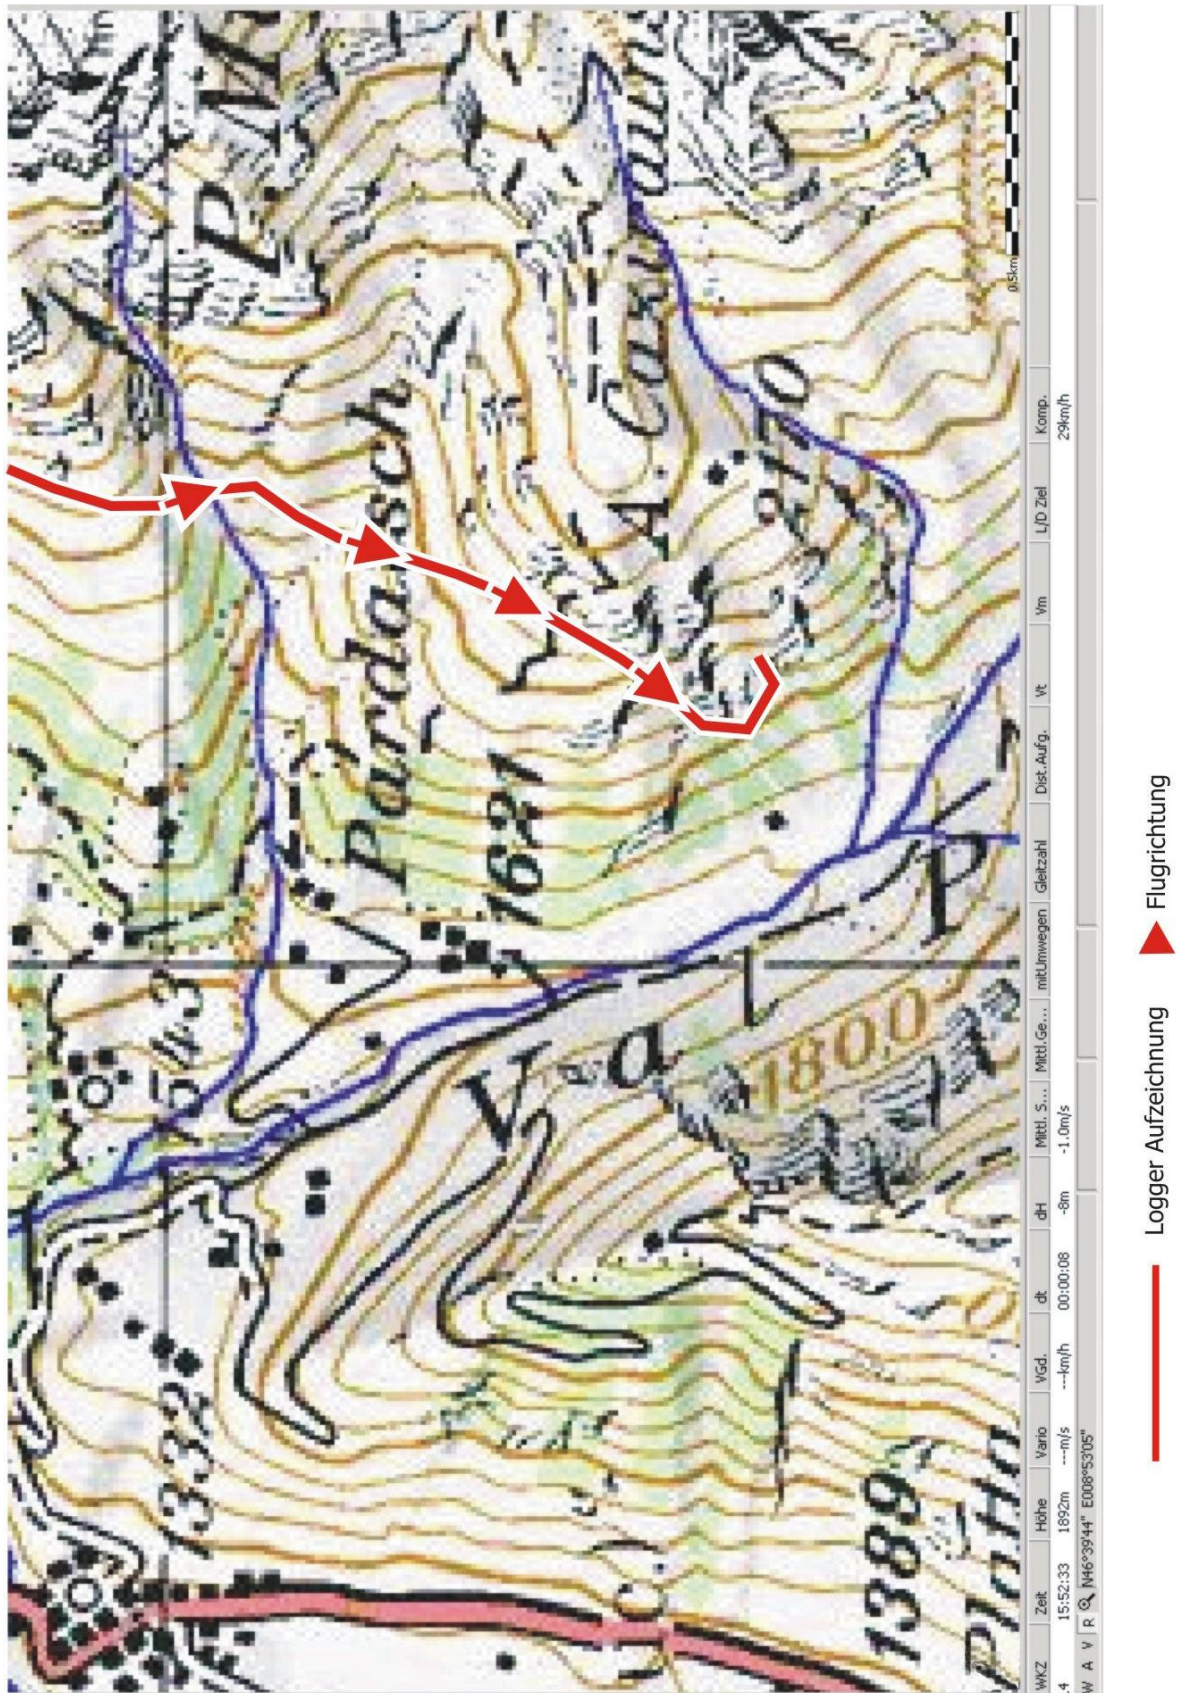
Anlage 1

Als sich die Verhältnisse für die Fortsetzung des Streckenfluges verschlechterten, zog der Pilot eine Aussenlandung in der Nähe von Disentis in Betracht. Da die Höhe noch ausreichte, flog er zuerst in das Val Plattas ein, wo er einzelne schwache Auf- und Abwinde fand. Um den zuletzt festgestellten Aufwind optimal auszunützen, drehte der Pilot, nachdem er leicht nach rechts ausgeholt hatte, zügig nach links gegen den Hang. Ein Drehen gegen den Hang entspricht nicht den anerkannten Grundregeln des Segelfluges. Während dieser Kurve sank das Flugzeug mit grosser Rate ab. Mit dem Manöver, gegen den Hang zu drehen, nahm sich der Pilot die Möglichkeit, nachzudrücken und Geschwindigkeit aufzunehmen, da er sich zu nahe am Gelände befand. Diese Situation führte schliesslich zur Berührung mit den Bäumen.

Aufzeichnung der letzten Flugphase, basierend auf *logger* Daten
