# **Schlussbericht Nr. 1938**

des Heissluftballons FIRE BALLOONS G 30/24, HB-QHK

vom 4. Oktober 2005

auf dem Waffenplatz "Rossboden", Gemeinde Haldenstein/GR

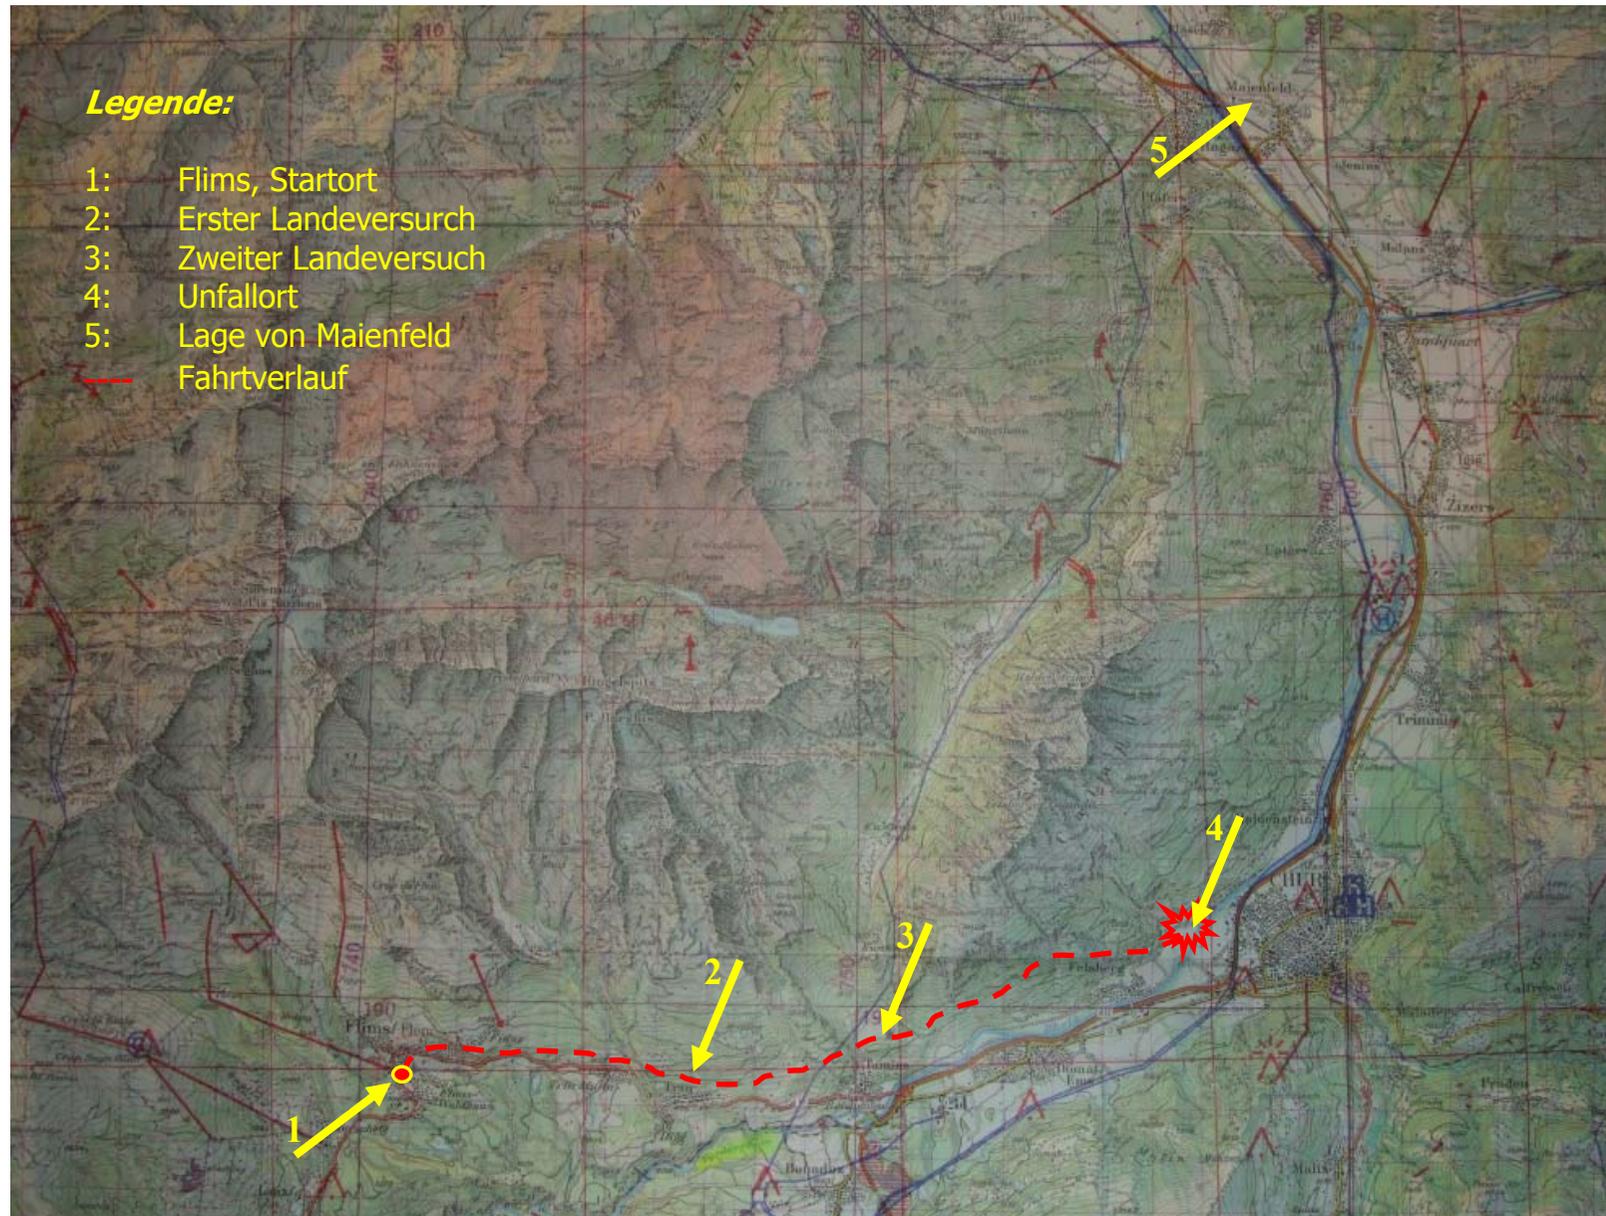
Anlage 1

Gemäss Aussage des Piloten des HB-QHK traf dieser in Begleitung von zwei Passagieren, welche ebenfalls Ballonpiloten waren, zwischen 07:50 Uhr und 08:15 Uhr am Startplatz ein. Zwei Ballone waren zu diesem Zeitpunkt bereits in der Luft. Nachdem er die angeschlagenen Wetterinformationen gelesen hatte startete er um 09:12 Uhr. Bei einem Wind von 3 – 5 Stundenkilometern fuhr der Ballon mit einem Kurs von ungefähr 100° in Richtung Trin Mulin. Nach 35 Flugminuten machte der Pilot nordöstlich von Trin einen ersten Landeversuch. Nachdem er feststellte, dass der Wind stärker und wechselhafter wurde, brach er den Versuch ab und entschied sich bis auf die Höhe von Tamins weiterzufahren und dort einen zweiten Landeversuch zu unternehmen. Aufgrund von Turbulenzen und wegen der Nähe einer Starkstromleitung brach er auch diesen Versuch ab und leitete einen schnellen Aufstieg ein. Angetrieben von einem Wind von ca. 30 Stundenkilometern setzte er die Fahrt im Rheintal Richtung Chur fort (vgl. Anlage 1).

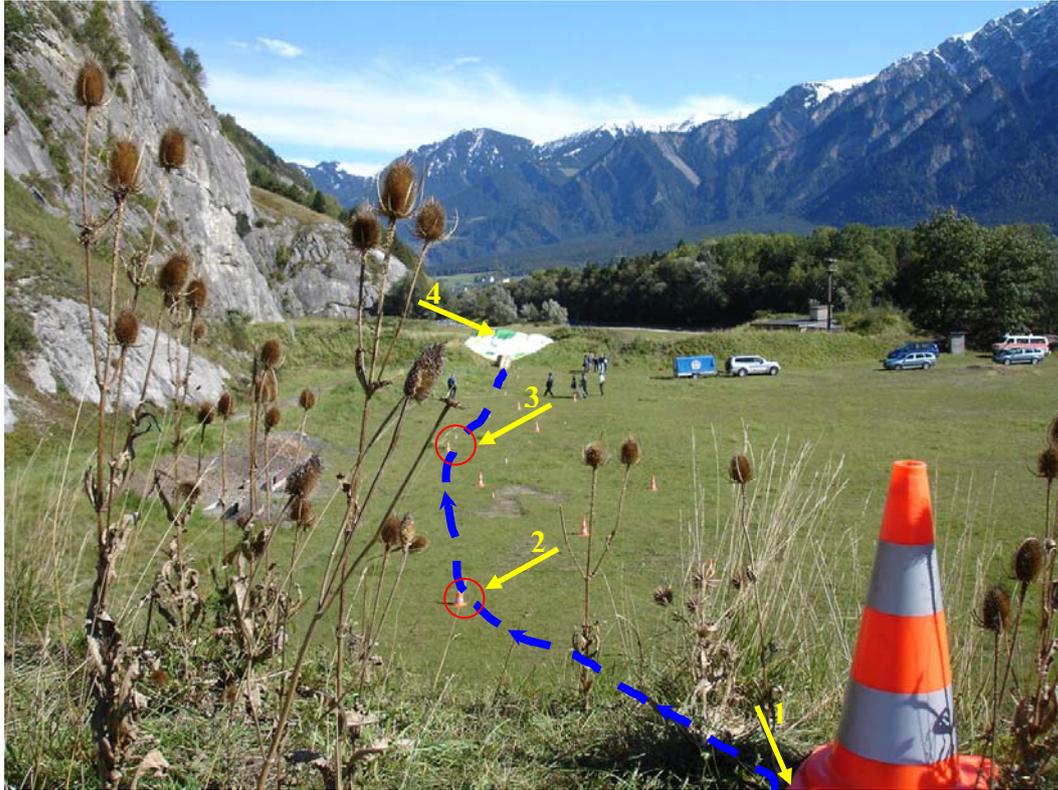
Bild 2a: Übersicht Unfallort

Der Ballonkorb prallte auf einen der Erdwälle auf den Schiessplatz. Passagier B, an der Betätigungsleine des Parachuteventils, verlor das Gleichgewicht und fiel beinahe aus dem Korb. Die Besatzung konnte ihn schnell wieder an Bord ziehen. Der Ballon stabilisierte sich für einen kurzen Augenblick, stieg einige Meter in die Höhe, überfuhr den Erdwall und prallte etwas weiter wieder heftig auf den Boden. Der Passagier B wurde bei diesem Aufprall vollständig aus dem Korb geschleudert, worauf der um das Gewicht eines Passagiers leichtere Ballon erneut stieg. Der Pilot ergriff die Parachuteleine nun selber und zog sie. Mit hoher Sinkgeschwindigkeit schlug der Korb ein drittes Mal, ungefähr 40 Meter vom Punkt der ersten Berührung entfernt, am Boden auf. Bei diesem Aufprall wurde nun auch der Pilot aus dem Korb geschleudert, wobei er aber die Parachuteleine in der Hand behielt. In der Folge wickelte sich die Leine um seinen Fuss, worauf er vom Ballon ca. 20 Meter am Boden mitgeschleift wurde. Der allein an Bord verbliebene Passagier A zog nun seinerseits an der Parachuteleine und konnte den

Beim Schiessplatz Nr. 416, auf welchem der Ballon landete, handelt es sich um ein flaches Gelände mit einer Ausdehnung von etwa 100 Metern in der Breite und 300 Metern in der Länge, welches im Norden von einer markanten Felswand begrenzt wird. Auf dem Gelände sind für militärische Übungen mehrere Erdwälle aufgeschüttet. Die Wälle sind zirka 200 Meter lang, 8 Meter hoch und messen an der Basis etwa 10 Meter. Die beiden Erdwälle, welche beim Unfall eine Rolle gespielt hatten, verlaufen in Richtung Südwest – Nordost und sind etwa 80 Meter voneinander entfernt. Der Ballonkorb berührte den ersten Erdwall seitlich im oberen Drittel seiner Höhe.

- Legende:
- 1) Erste Aufprall des Ballonkorbes am Erdwall
  - 2) Zweiter Bodenkontakt, Passagier B aus dem Korb geschleudert
  - 3) Dritter Bodenkontakt, der Pilot wird aus dem Korb geschleudert
  - 4) Endlage des Ballons
- Weg des Ballons

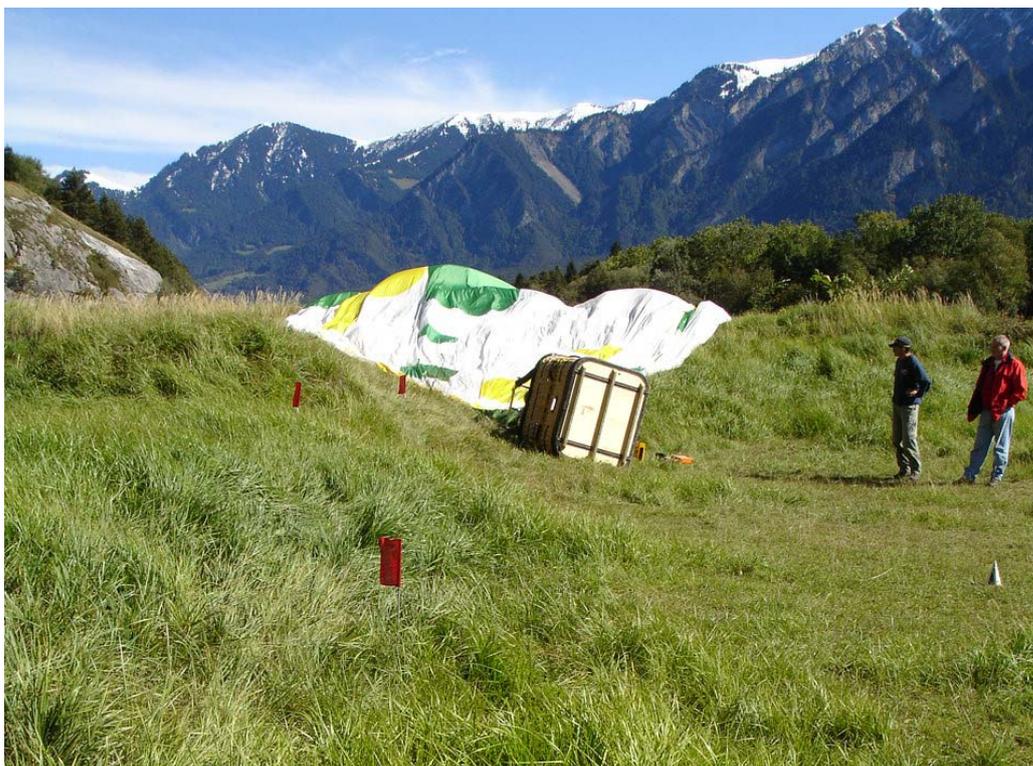
Bild 2b: Endlage des Ballons

Ballon damit zum Stillstand bringen und entleeren. Die Hülle blieb auf einem weiteren Erdwall liegen.
