# **Schlussbericht Nr. 1939**

## **des Büros für Flugunfalluntersuchungen**

über den schweren Vorfall  
des Flugzeuges SAAB 2000, HB-IYH  
betrieben durch Crossair unter der Flugnummer CRX 3874  
vom 21. Januar 2002  
auf dem Flughafen Zürich

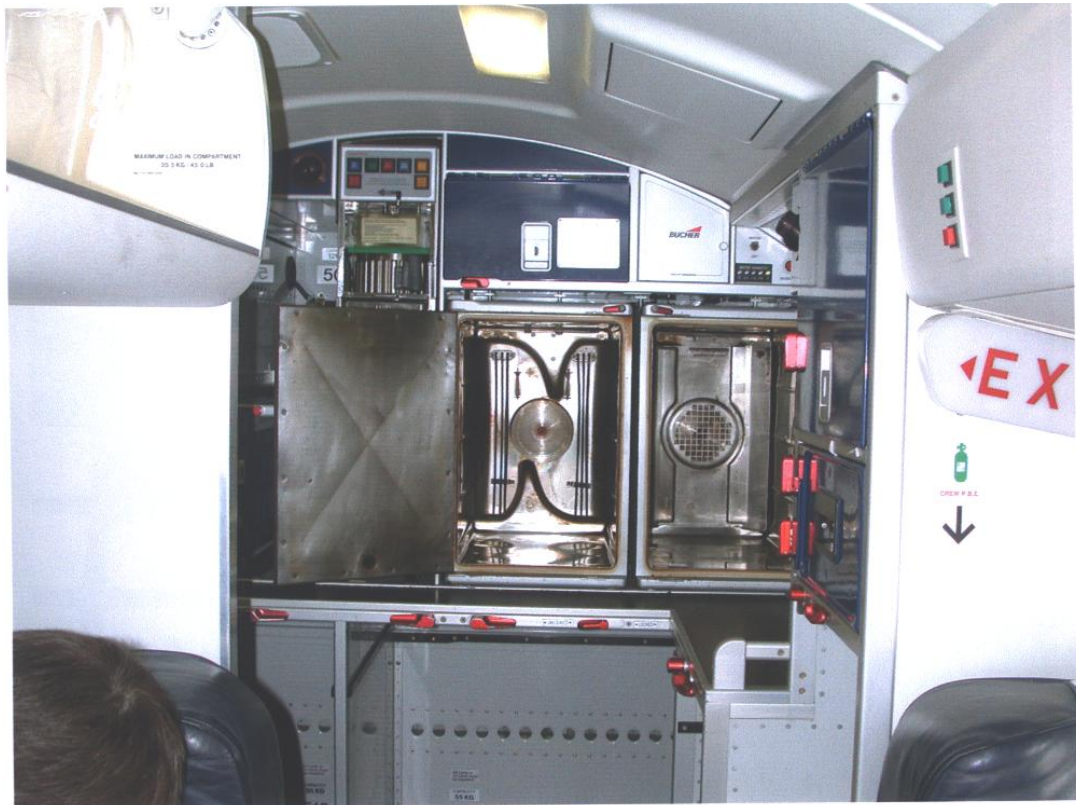
In der hinteren Bordküche des Flugzeuges HB-IHY befanden sich zwei Ofeneinheiten, die für je ein *rack* benützbar waren. An der Rückwand des Ofens war in der Mitte ein Gebläse eingelassen. Rechts und links des Gebläserades befanden sich je drei parallel angeordnete stabförmige Heizelemente. Während des Fluges CRX 3874 war die Rückwand des rechten Ofens nicht eingesetzt, so dass die Heizelemente und das Gebläserad nicht abgedeckt waren. Trotz der fehlenden Rückwand liess sich das *rack* in den Ofen einsetzen, wobei es sich rund 20 mm weiter als üblich nach hinten schieben liess.

**Abbildung 1 – Hintere Bordküche nach dem schweren Vorfall:** Blickrichtung gegen das Heck. Beim in Flugrichtung gesehen rechten Ofen (Bildmitte) fehlt die herausnehmbare Rückwand. Sichtbar sind Gebläserad und links bzw. rechts davon je drei Heizelemente. Der linke Ofen – aufgrund der Blickrichtung hier rechts im Bild – weist die normale Betriebskonfiguration mit eingesetzter Rückwand auf.

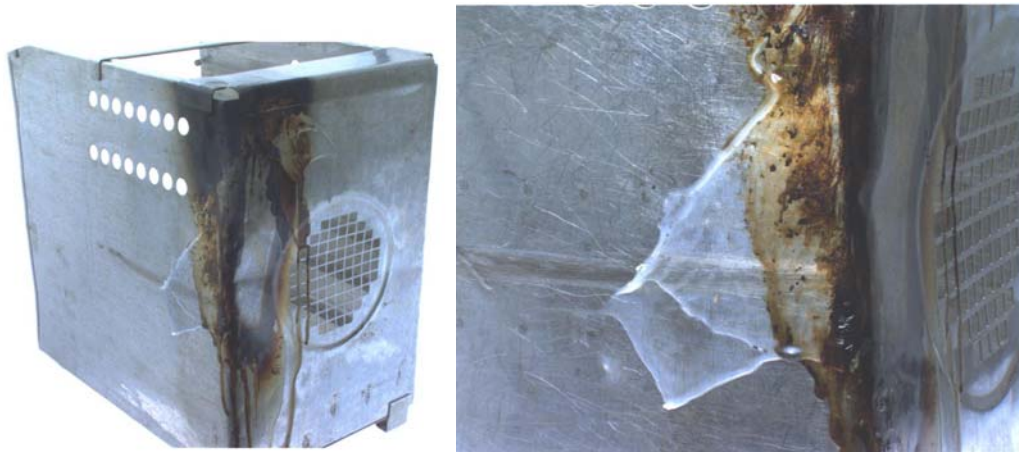
Auf der hinteren Seite des *racks*, das während des Brandes im rechten Ofen gewesen war, stellte man kunststoffähnliche, weissliche Anhaftungen fest, die thermisch geschädigt schienen (vgl. Abbildung 2).

**Abbildung 2 – Brandspuren am rack:** Rückseite des durch den Brand beschädigten racks (links). Thermisch geschädigte, kunststoffähnliche Anhaftung am rack (rechts).

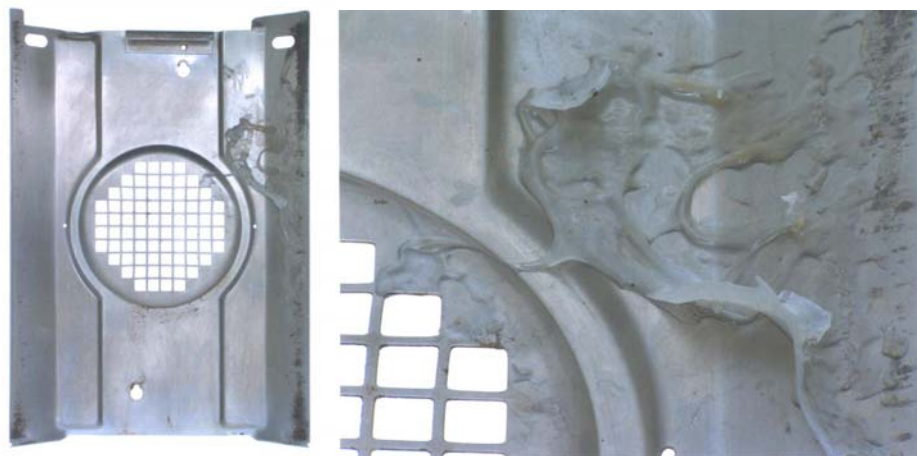
Nach dem schweren Vorfall wurde beim *catering service* der Crossair die Rückwand des rechten Ofens sichergestellt, welche aus dem Flugzeug entfernt worden war (vgl. Abbildung 3, links).

**Abbildung 3 – Herausnehmbare Rückwand des rechten Ofens:** Übersicht (links). Detailaufnahme: Kunststoffähnliche Anhaftung, charakteristisch verformt (rechts).

An der Vorderseite der Ofenrückwand fanden sich vergleichbare kunststoffähnliche Anhaftungen, jedoch während diese weniger stark thermisch geschädigt. Teilweise waren diese Anhaftungen so geformt, als ob der erwärmte und dadurch weiche Kunststoff nach aussen, d.h. von der Rückwand weg, nach vorne gezogen worden war, so dass nach dem Abkühlen und Erhärten spitz erscheinende Enden zurückblieben (vgl. Abbildung 3, rechts). Aus einer Materialschublade der Flugzeugküche wurden Kunststoffbeutel mit einer weissen, schnurähnlichen Verschlussvorrichtung sichergestellt (vgl. Abbildung 4, rechts). Von den Kunststoffanlagerungen an *rack* und Ofenrückwand sowie von den Kunststoffbeuteln wurden Proben genommen bzw. hergestellt.

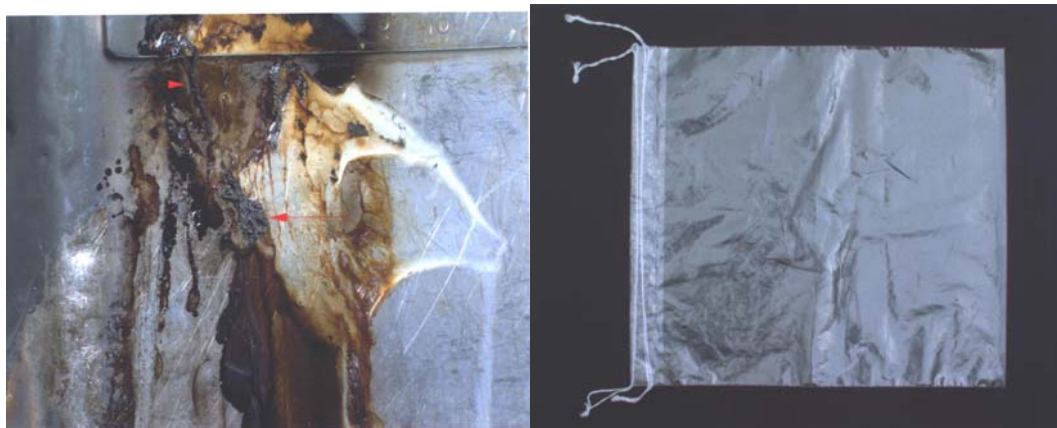
Aufgrund der thermischen Beschädigung der schnurähnlichen Partikel auf der Rückwand des *racks* war eine spezifische Material-Untersuchung nicht mehr durchführbar. Bei der als Vergleichsmaterial verwendeten weissen Verschlusschnur des sichergestellten Kunststoffbeutels handelte es sich um Viskose.

**Abbildung 4 – Schnurreste, Polyethylenbeutel:** Schnurreste auf der Rückseite des *rack*, durch rote Pfeile markiert (links). Polyethylenbeutel aus der Bordküche des Flugzeuges HB-IYH mit weisser, schnurähnlicher Verschlussvorrichtung (rechts).

Im Rasterelektronenmikroskop wurden einzelne der sichergestellten, verbrannten Fasern ab der Rückwand des *racks* auf ihre Oberflächenstruktur hin mit dem Vergleichsmaterial der weissen Verschlusschnur des Kunststoffbeutels verglichen (vgl. Abbildung 4, rechts). Dabei zeigte sich, dass die Oberflächenbeschaffenheit der Vergleichsfaser grosse Ähnlichkeit mit der Oberflächenstruktur der thermisch geschädigten Einzelfaser ab *rack* aufwies (vgl. Abbildung 4, links).
