Rapport final no. 1939 du Bureau d'enquête sur les accidents d'aviation

concernant l'incident grave
de l'appareil SAAB 2000, HB-IYH
exploité par Crossair, vol CRX 3874
survenu le 21 janvier 2002
à l'aéroport de Zurich

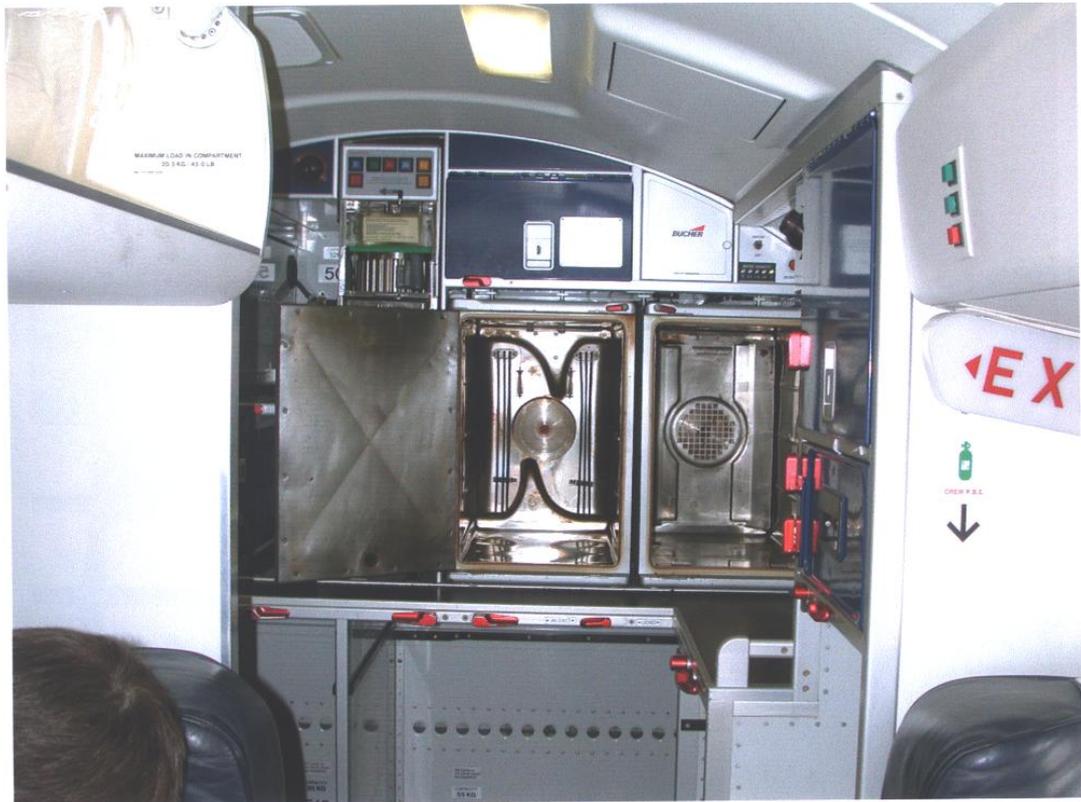
Figure 1 – Cuisine de bord arrière après l'incident grave: vue en direction de la queue de l'avion. En ce qui concerne le four droit dans la direction du vol (au milieu de la photo), la paroi arrière fait défaut. La roue soufflante ainsi que les trois éléments chauffants situés à droite et à gauche sont visibles. Le four gauche - à droite sur la photo - est équipé de la paroi arrière et donc complet.

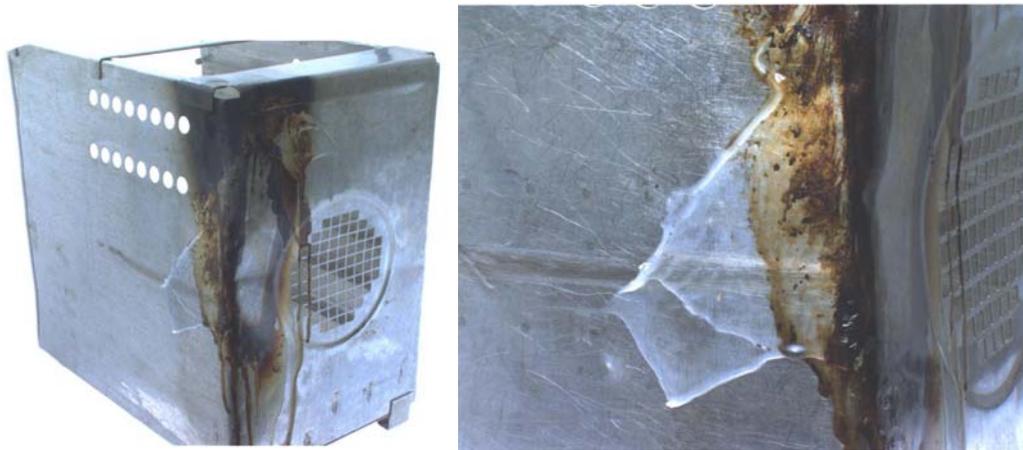
A l'arrière du *rack*, qui pendant l'incendie se trouvait dans le four de droite, on a relevé des adhérences blanchâtres ressemblant à une matière plastique et qui semblaient avoir été endommagées thermiquement (cf. figure 2).

Figure 2 – Traces d'incendie sur le rack: L'arrière du rack ayant été endommagé (gauche). Adhérence ressemblant à une matière plastique thermiquement endommagée sur le rack (droite).

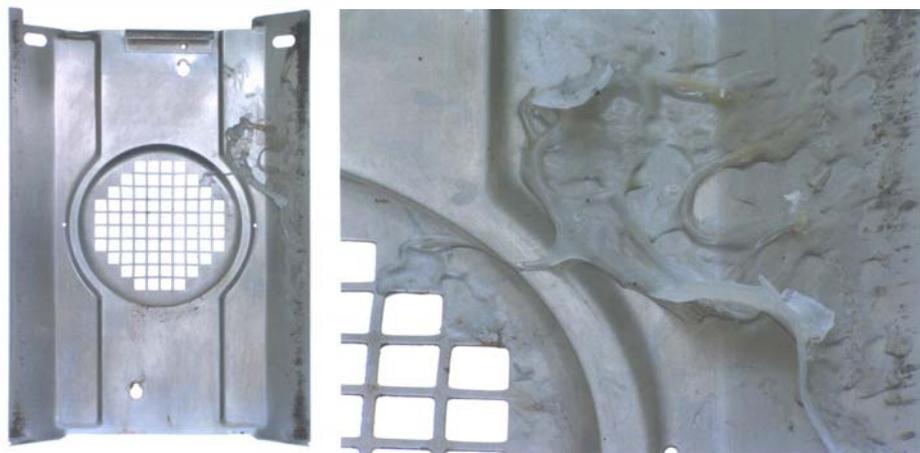
Après l'incident grave, le *catering service* de Crossair a conservé la paroi arrière du four droit, qui avait été retirée de l'avion (cf. figure 3, à gauche).

Figure 3 – Paroi arrière amovible du four droit: aperçu (à gauche). Vue détaillée: adhérence similaire à une matière plastique, déformation caractéristique (à droite).

Sur le devant de la paroi arrière, se trouvaient des adhérences semblables en matière plastique; celles-ci ont néanmoins été moins endommagées par la chaleur. Ces adhérences étaient en partie déformées, comme si la matière synthétique chauffée et donc ramolie avait été tirée vers l'avant, c'est-à-dire comme si elle avait été détachée de la paroi arrière de sorte qu'une fois refroidie et durcie, il restait des extrémités pointues (cf. figure 3, à droite). On a sorti d'un tiroir de la cuisine de l'aéronef des sachets en plastique avec un système de fermeture constitué d'une ficelle blanche et on les a mis de côté (cf. figure 4, droite). Des échantillons ont été prélevés sur les adhérences en matière plastique trouvées sur le *rack* et sur l'arrière du four ainsi que sur les sachets en plastique.

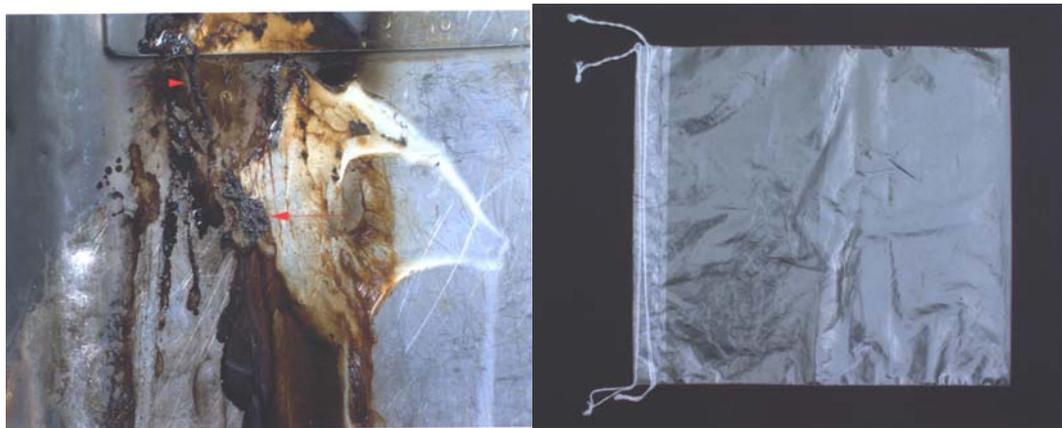
Vu que des particules de ficelle sur la paroi arrière du *rack* étaient thermiquement endommagées, il n'était plus possible de procéder à une analyse spécifique du matériau. La ficelle servant à fermer le sachet en matière plastique et utilisée comme matériau témoin était composée de viscose.

Figure 4 – Résidus de ficelle, sachet en polyéthylène: résidus de ficelle sur la paroi arrière du *rack*, indiquées par des flèches rouges (gauche). Sachet en polyéthylène trouvé dans la cuisine de bord de l'aéronef HB-IYH avec un système de fermeture constitué d'une ficelle blanche (droite).

Le microscope électronique par balayage a permis de comparer la structure superficielle des fibres brûlées prélevées sur la paroi arrière du *rack* avec le matériau témoin constitué de la ficelle blanche du sachet en matière plastique (cf. figure 4, droite). L'analyse a révélé que la structure superficielle des fibres témoins présentait une grande similitude avec celle des fibres endommagées thermiquement prélevées sur le *rack* (cf. figure 4, gauche).
