Büro für Flugunfalluntersuchungen BFU
Bureau d'enquête sur les accidents d'aviation BEAA
Ufficio d'inchiesta sugli infortuni aeronautici UIIA
Uffizi d'investigaziun per accidents d'aviatica UIAA
Aircraft accident investigation bureau AAIB

Schlussbericht Nr. 1940

über den schweren Vorfall
des Flugzeuges SAAB 2000, HB-IZJ
betrieben durch Swiss International Air Lines
mit dem Rufzeichen SWR 1042
vom 15. August 2003
auf dem Flughafen Zürich

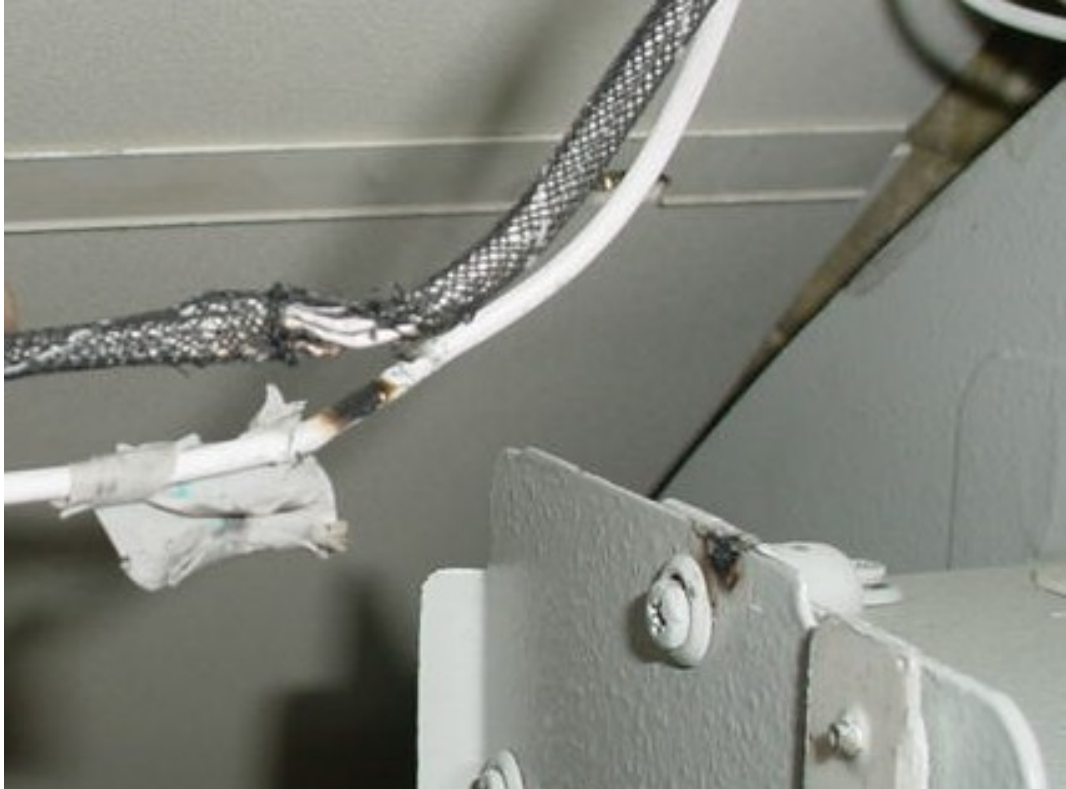
Nach der Landung fand man, dass die Kabel der Stromzuführung für das Arbeitslicht der vorderen Bordküche zwischen der Struktur der *galley* und dem Rahmen der Türe zum *avionics compartment* eingeklemmt waren. Dabei war die Isolation der Kabel beschädigt worden und es konnten Lichtbogenüberschläge zwischen den Kabeln und der metallischen Flugzeugstruktur entstehen.

Abbildung 1 – Schadenbild hinter der vorderen Bordküche: Die Isolation der Kabel ist beschädigt. Die Hitzespuren an den Kabeln und der Flugzeugstruktur zeigen, dass ein Lichtbogenüberschlag stattgefunden hat.

Die vordere Bordküche (*galley*) befindet sich vor einem Bereich mit elektronischen Geräten (*avionics compartment*). Um Zugang zum *avionics compartment* zu schaffen, ist die *galley* auf Schienen eingebaut und kann mit geringem Aufwand herausgezogen werden. Die Kabel für die Beleuchtung der Arbeitsfläche müssen deshalb eine gewisse Flexibilität und eine genügende Länge aufweisen, um die Verschiebung der *galley* zu ermöglichen. Im vorliegenden Fall wurden diese Kabel mutmasslich beim Zurückschieben der Bordküche zwischen deren Struktur und dem Rahmen der Türe zum *avionics compartment* eingeklemmt. Dabei kam es zu einer Beschädigung der Isolation und es konnten Lichtbogenüberschläge zwischen den Kabeln und der metallenen Flugzeugstruktur auftreten. Die dabei entstehenden hohen Temperaturen führten schliesslich zum Schmelzen und Verdampfen eines Teils der aus Kunststoff gefertigten Isolation der Kabel, was als Brandgeruch wahrgenommen werden konnte.

Der schwere Vorfall ist darauf zurück zu führen, dass im Flug ein Lichtbogenüberschlag zwischen zwei stromführenden Kabeln und der Flugzeugstruktur entstand, weil die Führung der Kabel eine Beschädigung ihrer Isolation ermöglichte.

Aufgrund der beschädigten Kabel, die im Flugzeug HB-IZJ entdeckt wurden, unterzog man alle bei Swiss International Air Lines eingesetzten Flugzeuge des Baumusters SAAB 2000 einer Kontrolle. Bei vier von 22 Flugzeugen fand man an der entsprechenden Stromzuführung eine Beschädigung an der gleichen Stelle wie im Flugzeug HB-IZJ. Diese Beschädigungen wurden repariert und die Führung des Kabelbaums verbessert.
