Schlussbericht Nr. 1941

des Helikopters Eurocopter EC 120 B, HB-ZER

vom 13. August 2003

Gebirgslandeplatz Hotel Steingletscher, Gemeinde Gadmen/BE,

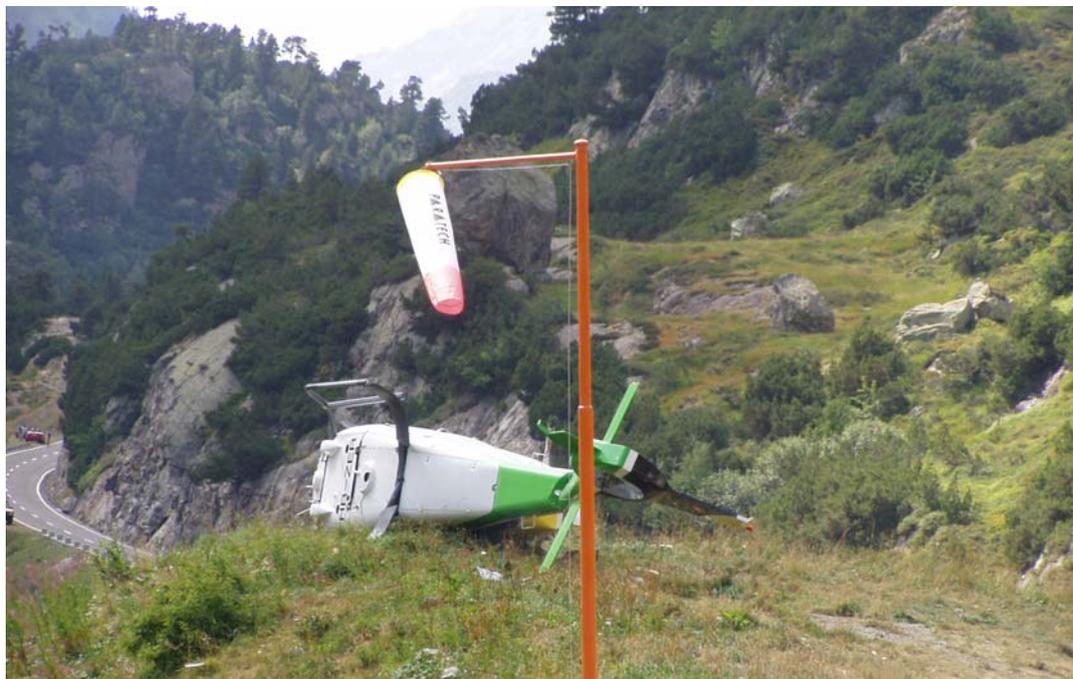
Bild 1 - Situation wenige Minuten nach dem Unfall: Das Wrack des Helikopters liegt am Rand des Gebirgslandeplatzes. Es weht ein Hangaufwind ungefähr aus Richtung Westen.

Der Unfall ist auf einen unkontrollierten Kontakt des Helikopters mit dem Boden zurückzuführen, weil der Pilot nach dem Abheben bei Rückenwind die Kontrolle um die Hochachse verlor und während der resultierenden Drehbewegung eine Landung versuchte.
