Rapport final no. 1941

de l'hélicoptère Eurocopter EC 120 B, HB-ZER

survenu le 13 août 2003

sur la place d'atterrissage en montagne de l'Hôtel Steingletscher,

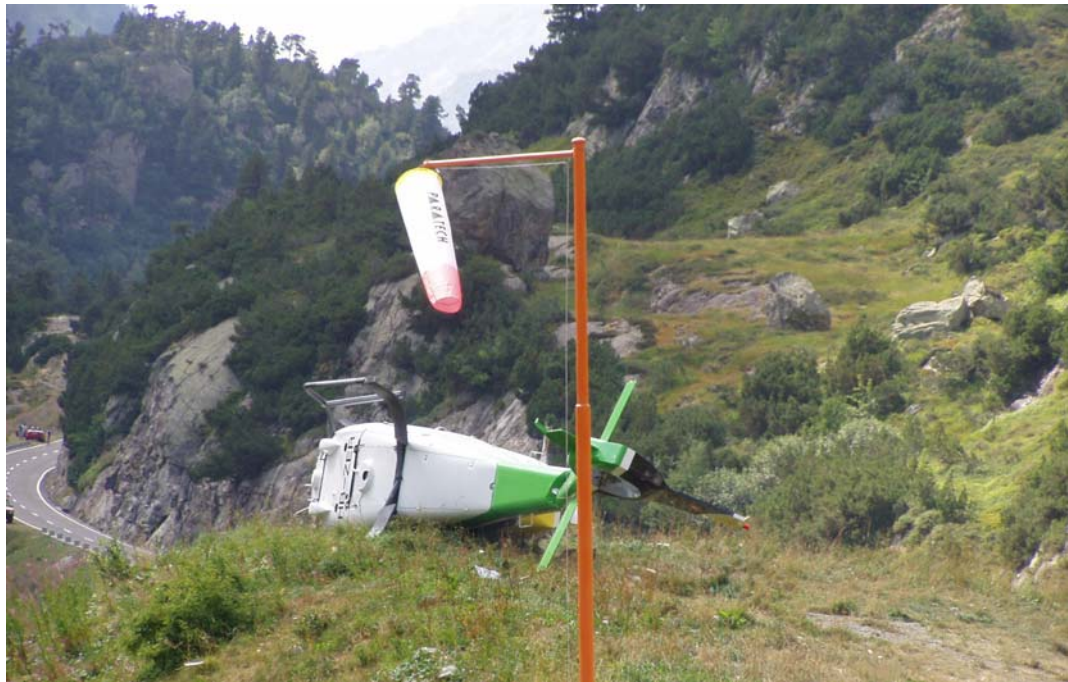
Photo 1 - Situation quelques minutes après l'accident: l'épave de l'hélicoptère repose au bord de la place d'atterrissage en montagne. Il souffle une ascendance de pente provenant de l'ouest.
