Rapporto Finale No. 1945 dell'Agenzia Nazionale per la Sicurezza del Volo

relativo all'inconveniente grave

occorso all'aeromobile Saab 2000, marche HB-IYB

29 giugno 2003

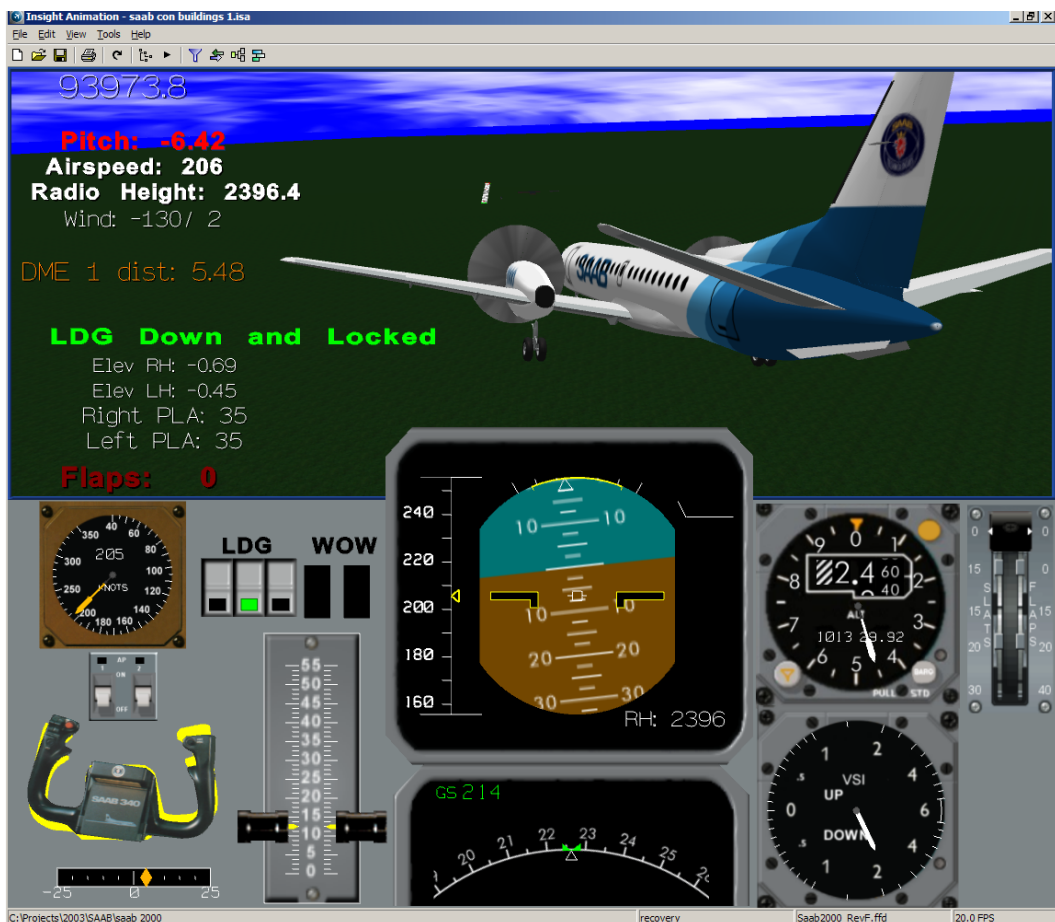
Alle 09.01.46, il CMD faceva notare al F/O l'eccessiva quota del velivolo, ma il F/O si limitava a rispondere affermativamente, lasciando intendere di essere consapevole della condizione di volo. Veniva esteso il carrello, per incrementare la resistenza aerodinamica (fermo immagine n. 1) e incrementare il rateo di discesa.

Fermo immagine n. 1: configurazione del SAAB 2000 dopo l'estrazione del carrello (dati FDR).

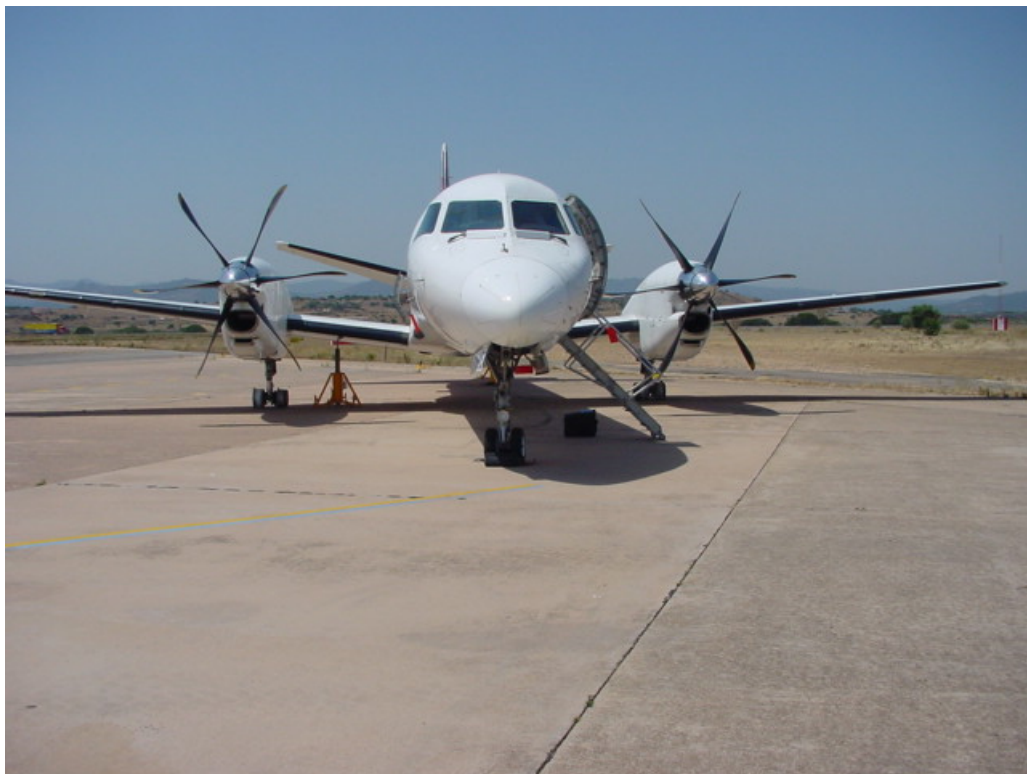
Foto n. 3: il SAAB 2000 dopo la rimozione dalla pista.

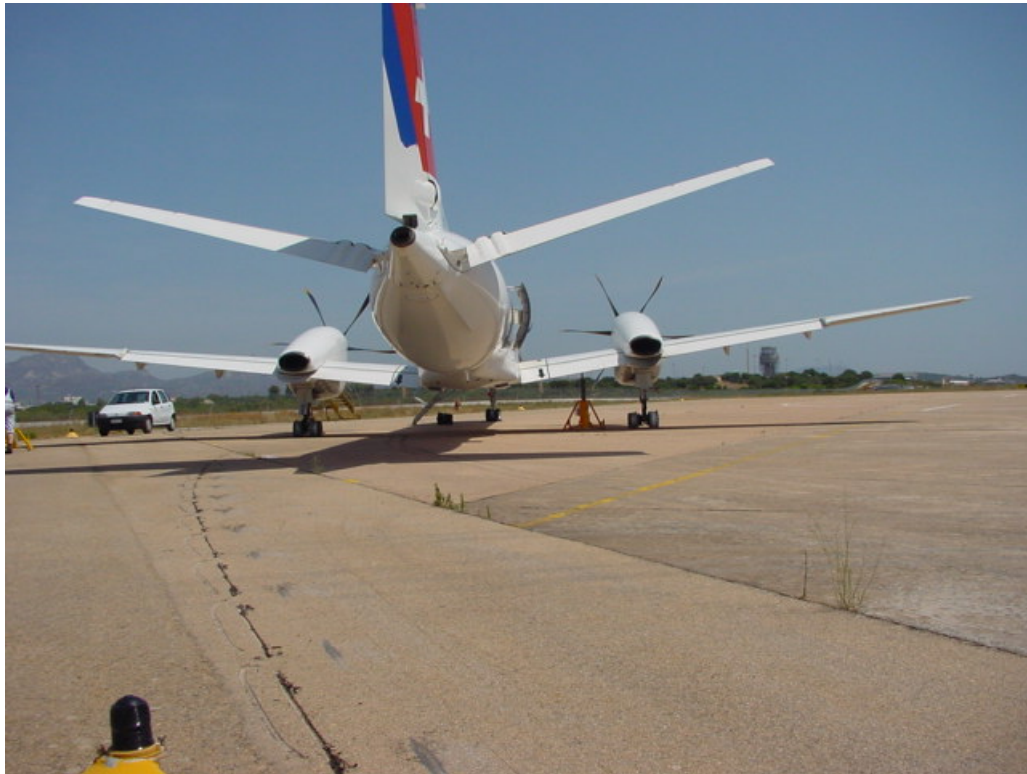
Foto n. 4: il SAAB 2000 dopo la rimozione dalla pista.

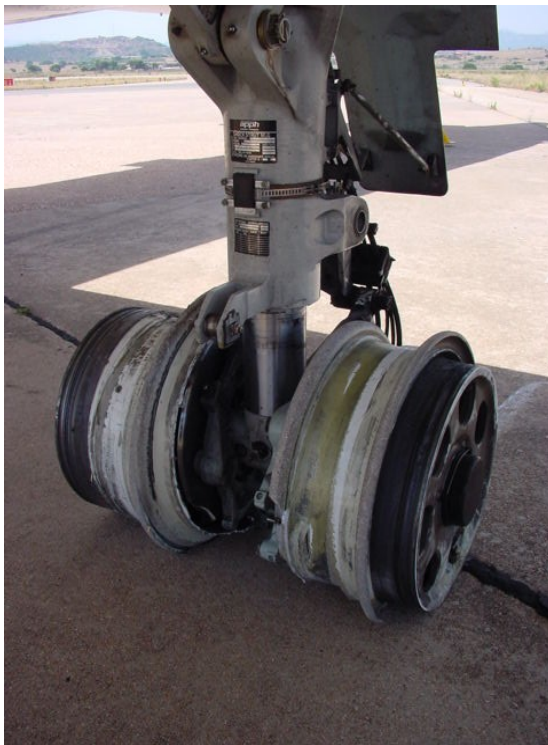
Le foto n. 5, 6, 7, 8 documentano i danni ai cerchioni del carrello principale, la foto n. 9 i resti dei pneumatici. Come si osserva nella foto n. 9, i resti dei pneumatici presentano abrasioni piane del battistrada con ovalizzazione, colorazione bluastra e formazione di un foro su ciascun pneumatico.

Foto n. 5: danni ai cerchioni carrello sinistro.

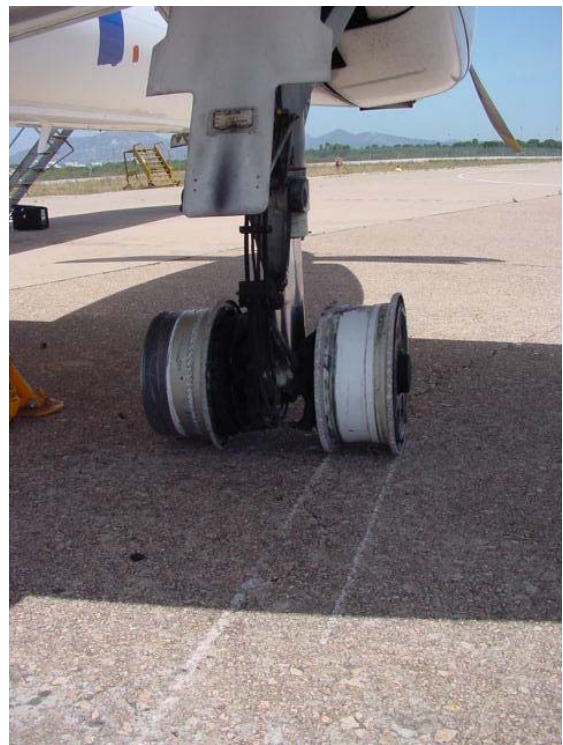
Foto n. 6: danni ai cerchioni carrello destro.

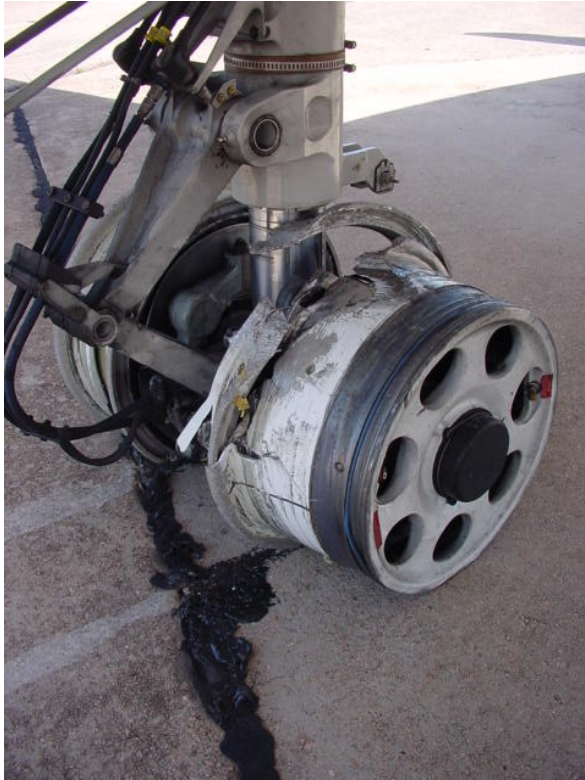
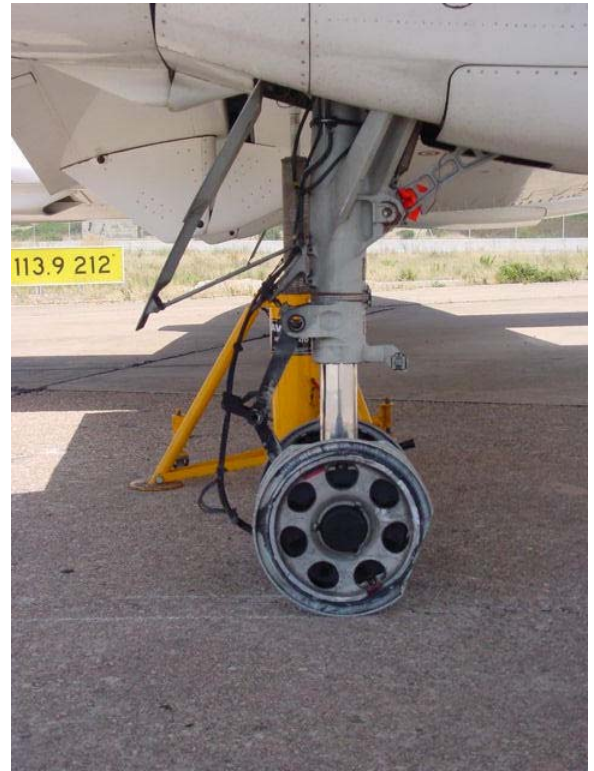
Foto n. 7, 8: particolari dei danneggiamenti ai cerchioni.

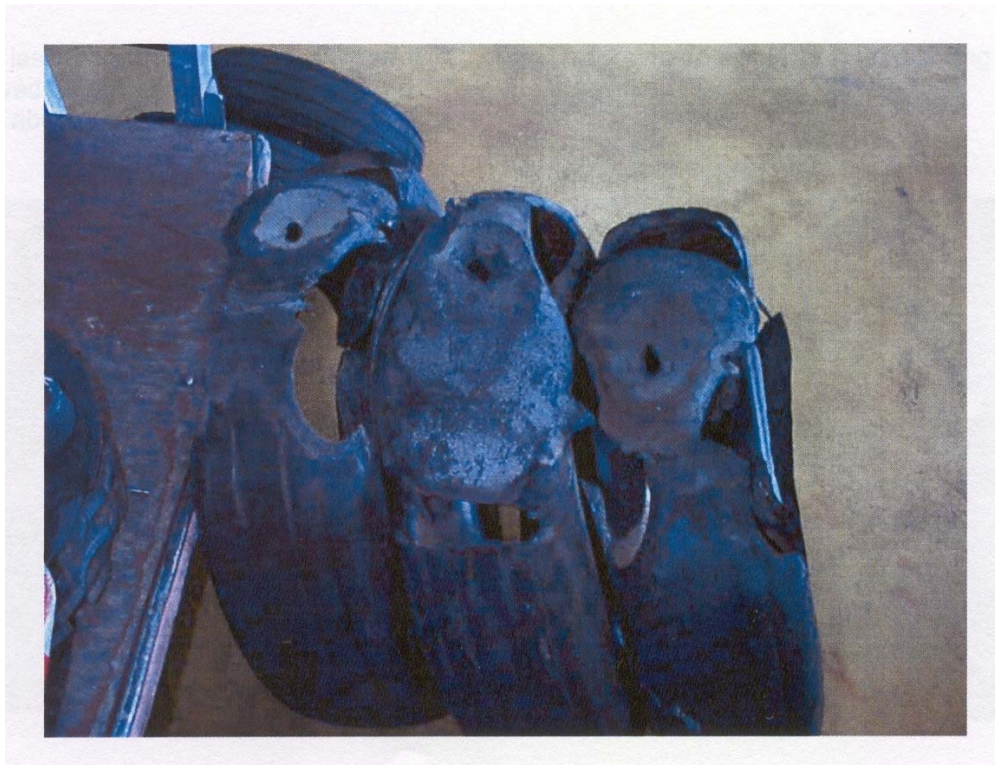
Foto n. 9: resti dei pneumatici

I danneggiamenti presenti sui residui dei pneumatici (foto n. 9), in particolare la presenza di zone ovalizzate abrasi, riconducono al fenomeno della "marcia a piatto" (*dry braking flats - roll flats*) su superficie asciutta.

Quando i pneumatici del carrello principale, privi di rotazione, hanno preso contatto con la superficie della pista, si sono rapidamente riscaldati e consumati nella parte in contatto, fino a scoppiare. La colorazione bluastra assunta dai residui dei pneumatici (foto n. 9) è il tipico indice di degrado termico e di forte surriscaldamento. Tutti i pneumatici mostrano la stessa tipologia di danneggiamento, con formazione di un'area ovale e di un foro centrale (foto n. 9), a conferma che le ruote, completamente bloccate, hanno toccato la pista con un carico esiguo, quando gran parte dell'energia d'impatto era già stata assorbita dal ruotino anteriore e la residua portanza aerodinamica era in graduale diminuzione; il fenomeno di ovalizzazione presente sulle ruote evidenzia chiaramente che i pneumatici si sono dapprima sgonfiati, poi "macinati" fino a scoppiare. Dal momento che gli stessi segmenti di pneumatici sono interessati dalle medesime deformazioni/abrasioni, si può concludere che tutte le ruote del carrello principale non sono mai state sottoposte a rotazione, dal contatto con la pista fino al completo arresto.

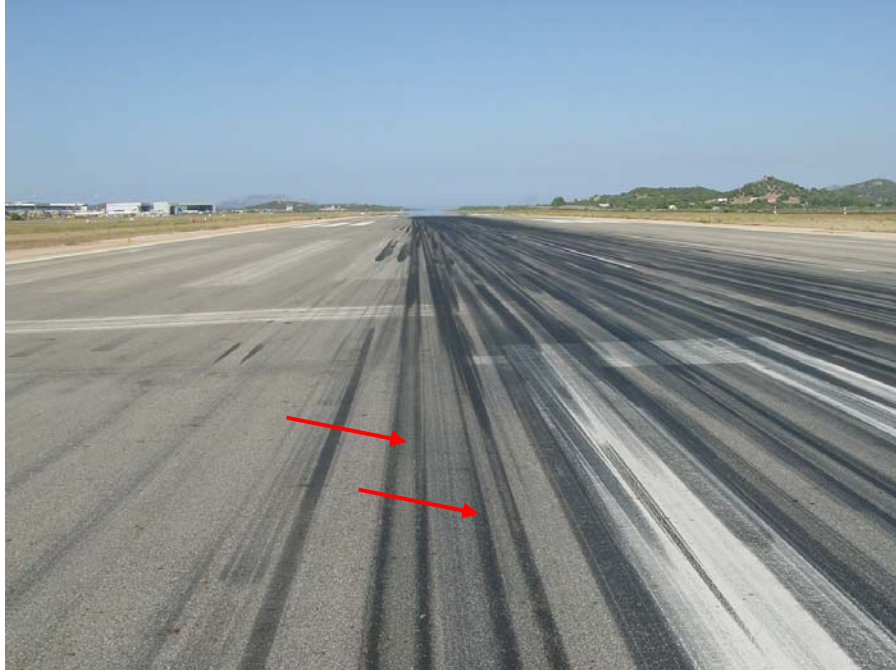
Le strisciate provocate dalla frenata si estendevano per alcune centinaia di metri; l'ultima parte di pista era contaminata da residui dei pneumatici e dei cerchi (foto n. 10).

Foto n. 10: strisciate provocate dalle ruote durante l'atterraggio (indicate dalle frecce).

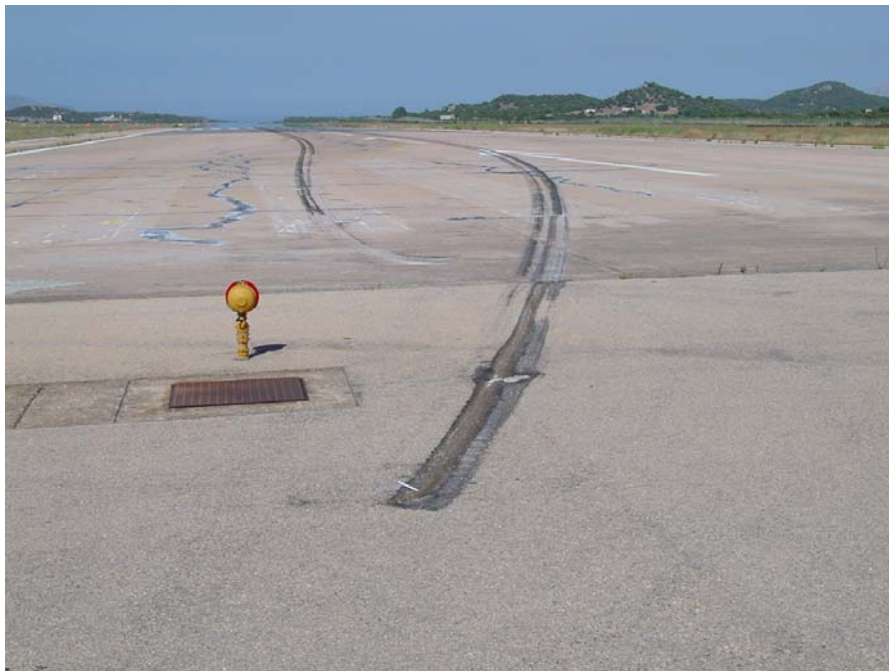
Foto n. 11: tracce al suolo nell'ultimo tratto di pista.

Negli ultimi 5-6 metri della strisciata, in corrispondenza della traccia sinistra, era presente un solco scuro nella pavimentazione, profondo 1-2 cm e largo circa 15 cm;

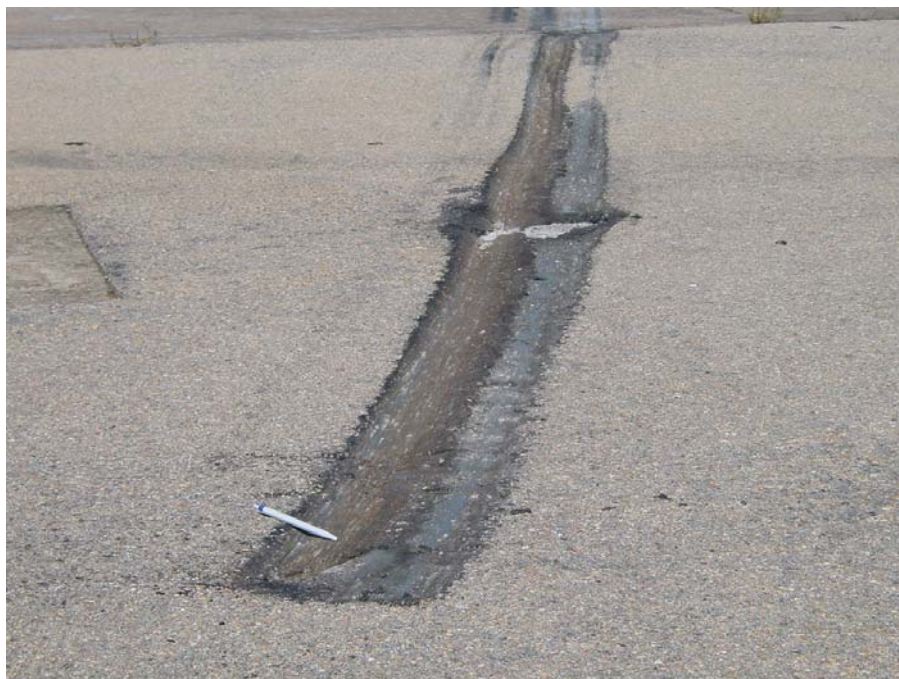
Lesione non profonda (1-2 cm), di lunghezza pari a circa 6 metri e larghezza di circa 15 cm, sulla pavimentazione della testata pista 06.

la penna a sfera, posta nel solco (foto n. 11 e n. 12) evidenzia la profondità dello stesso.

Foto n. 12: solco nella pavimentazione.

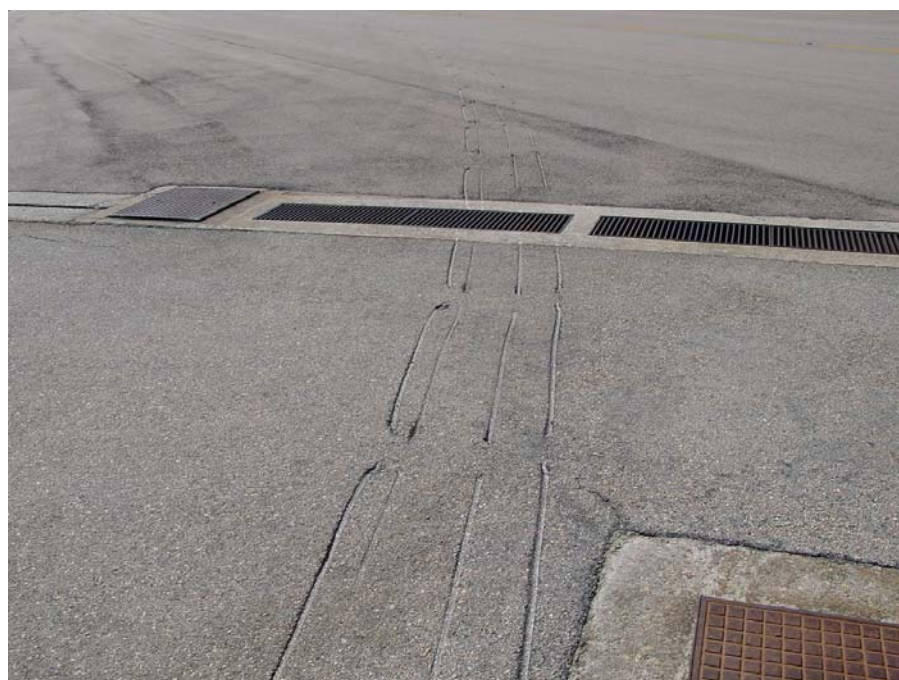
Dopo l’evento, il velivolo è stato trainato dall’estremità della pista fino alla piazzola di sosta 06; durante tale manovra, le ruote principali del carrello, in particolare quelle di sinistra, hanno lasciato solchi sulla pavimentazione che conduce alla piazzola.

Erano inoltre presenti ulteriori solchi sulla pavimentazione, non accompagnati da strisciate scure, ripetitivi della medesima forma (foto n. 13); i solchi in questione, evidenziati anche nella foto n. 4, terminavano nella piazzola di sosta 06.

Foto n. 13: particolare dei solchi ripetitivi sulla pista.

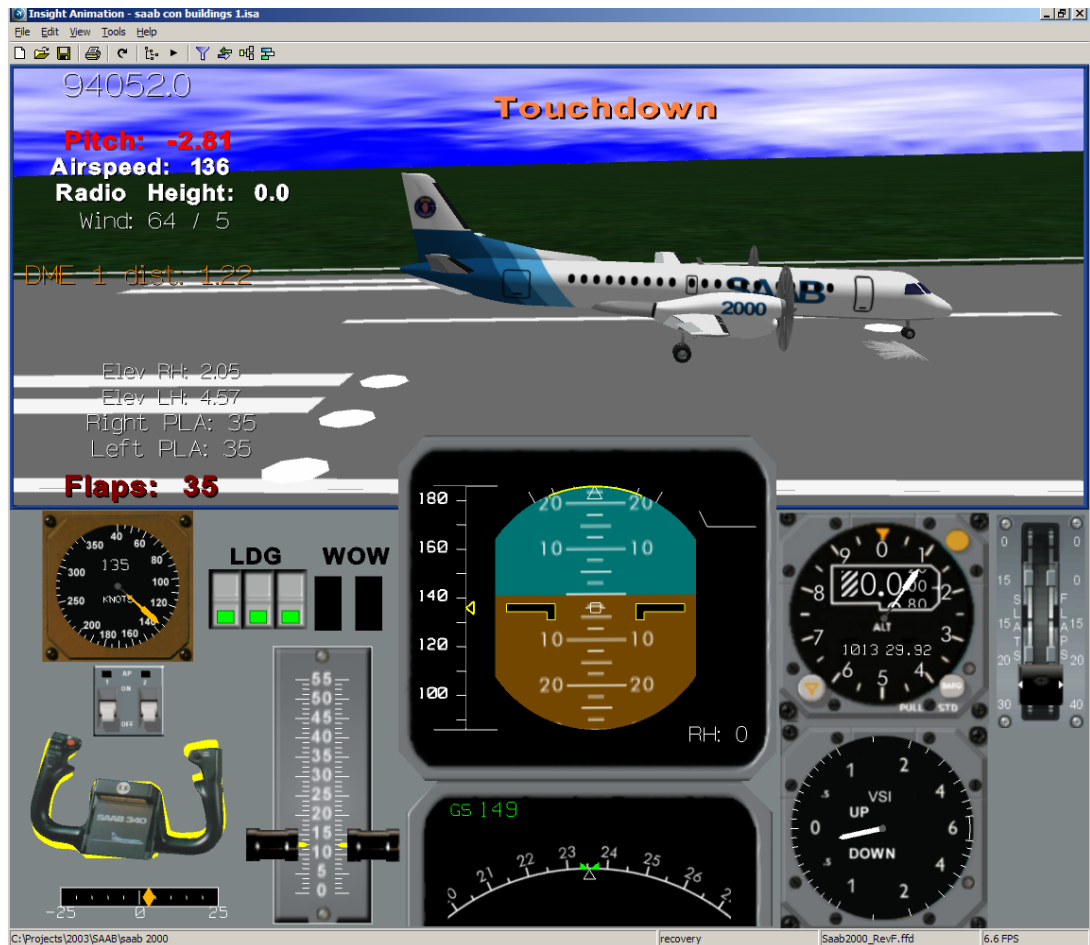
La ricostruzione del volo effettuata mediante il programma INSIGHT, precedentemente citato nel paragrafo 1.11., ha consentito anche di verificare che l'aeromobile ha effettuato il primo contatto con la pista con il ruotino anteriore, senza che il carrello principale toccasse il suolo (fermo immagine n. 4).

Fermo immagine n. 4: *touchdown*.

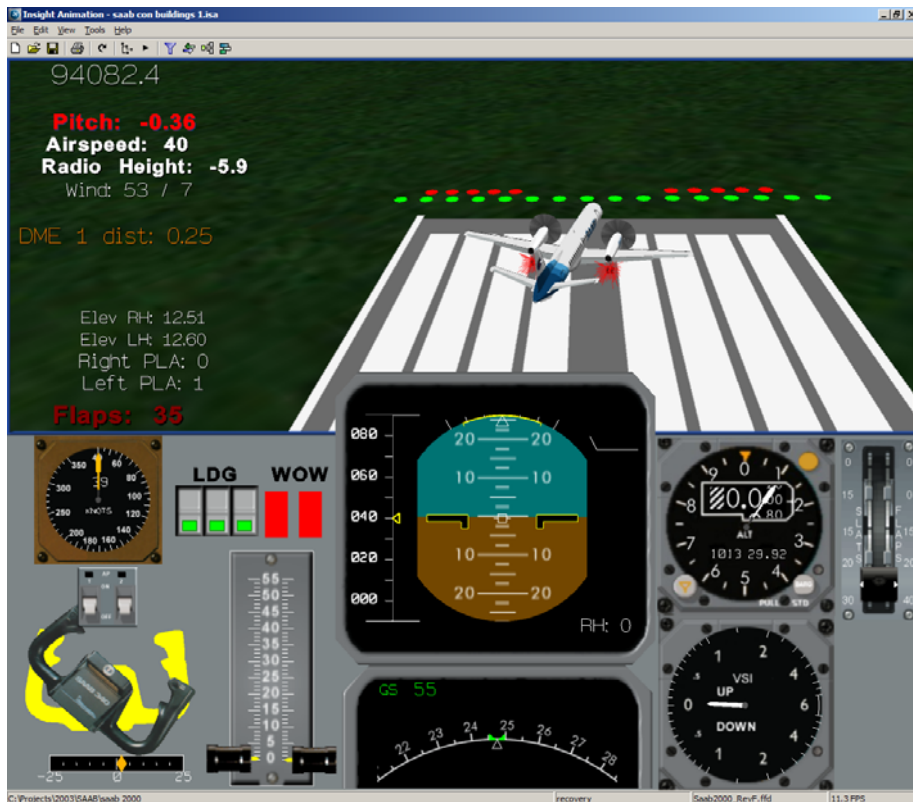
In base ai dati di progetto, l'indicazione "B" (*Beta*) di colore verde sul PED (Primary Engine Display) è accesa quando l'angolo della pala d'elica è minore di $7,5^\circ$ (cfr. par. 1.6.6.). Dal momento che non si è avuto segnale di aumento della velocità di rotazione delle ruote del carrello, l'elica non ha attivato il modo *Beta* fino a quando non è stato disponibile il segnale WOW. Ciò è avvenuto ad una velocità pari a 66 nodi (colonne I, J Allegato B, grafico n. 4), che è un valore basso, ma non irragionevole, se si considera l'effettivo peso del velivolo all'atterraggio, con i flap a 35° , quindi in grado di generare ancora una considerevole portanza (fermo immagine n. 5).

Fermo immagine n. 5: segnale WOW acceso dopo il touchdown.

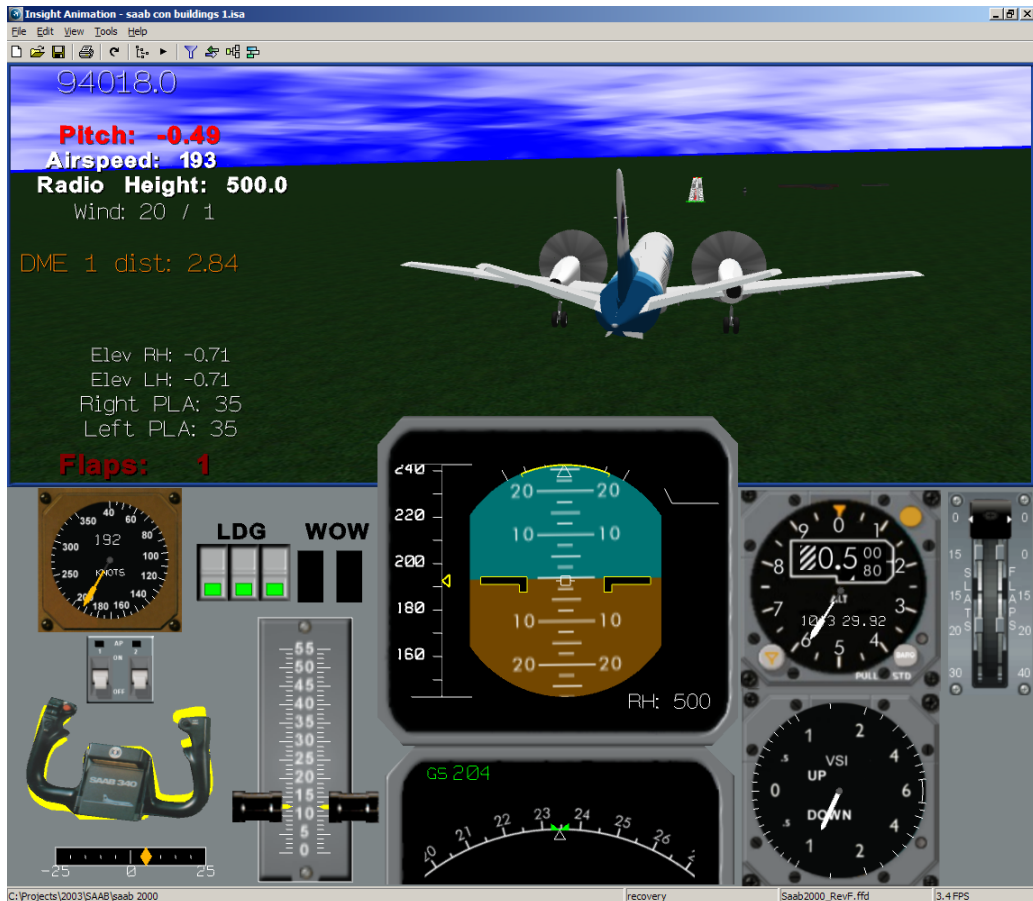
I parametri di volo registrati dal FDR in corrispondenza della misura del radioaltimetro pari a 512 piedi e IAS=194,2 nodi (riga celeste Allegato B) evidenziano una condizione di volo evidentemente non stabilizzata; il contatto con il suolo è avvenuto infatti (riga gialla Allegato B) in corrispondenza di IAS=135,8 nodi, valore di gran lunga eccedente quello previsto dalla procedura operativa (Vref = 111 nodi). Il fermo immagine n. 6 di seguito riportato si riferisce alle condizioni di 500 piedi AGL.

Fermo immagine n. 6: configurazione a 500 piedi AGL.

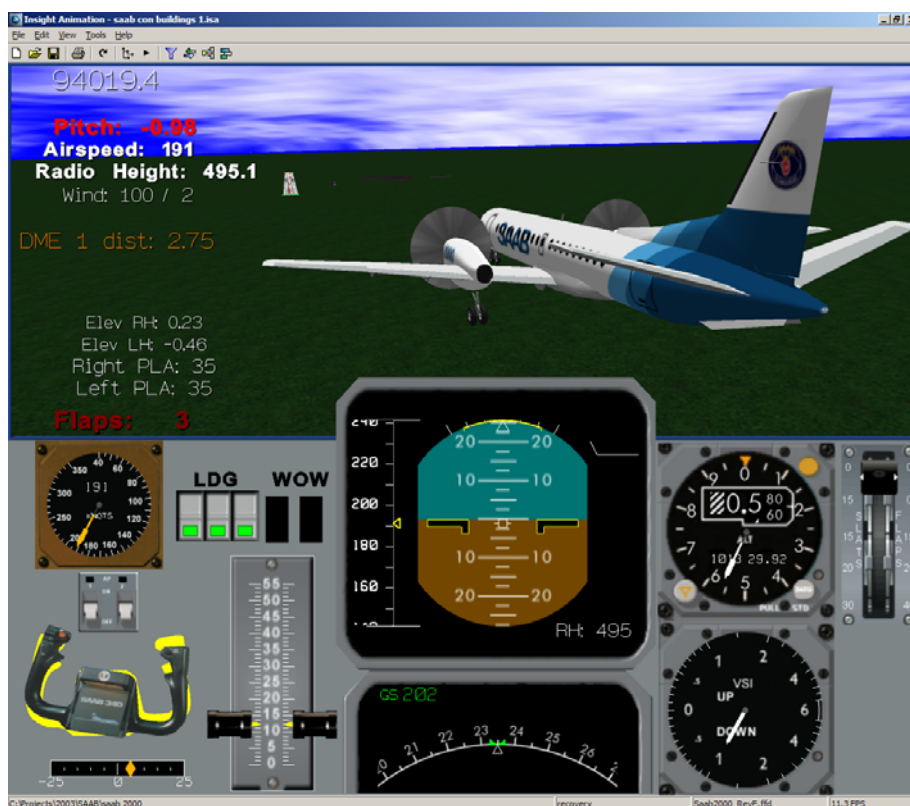
E', poi, da rilevare che l'estensione dei flap è iniziata tardivamente, a circa 500 piedi dal suolo (riga rosa Allegato B, grafico n. 4, fermi immagine n. 6 e 7).

Fermo immagine n. 7: inizio dell'azionamento dei flap.

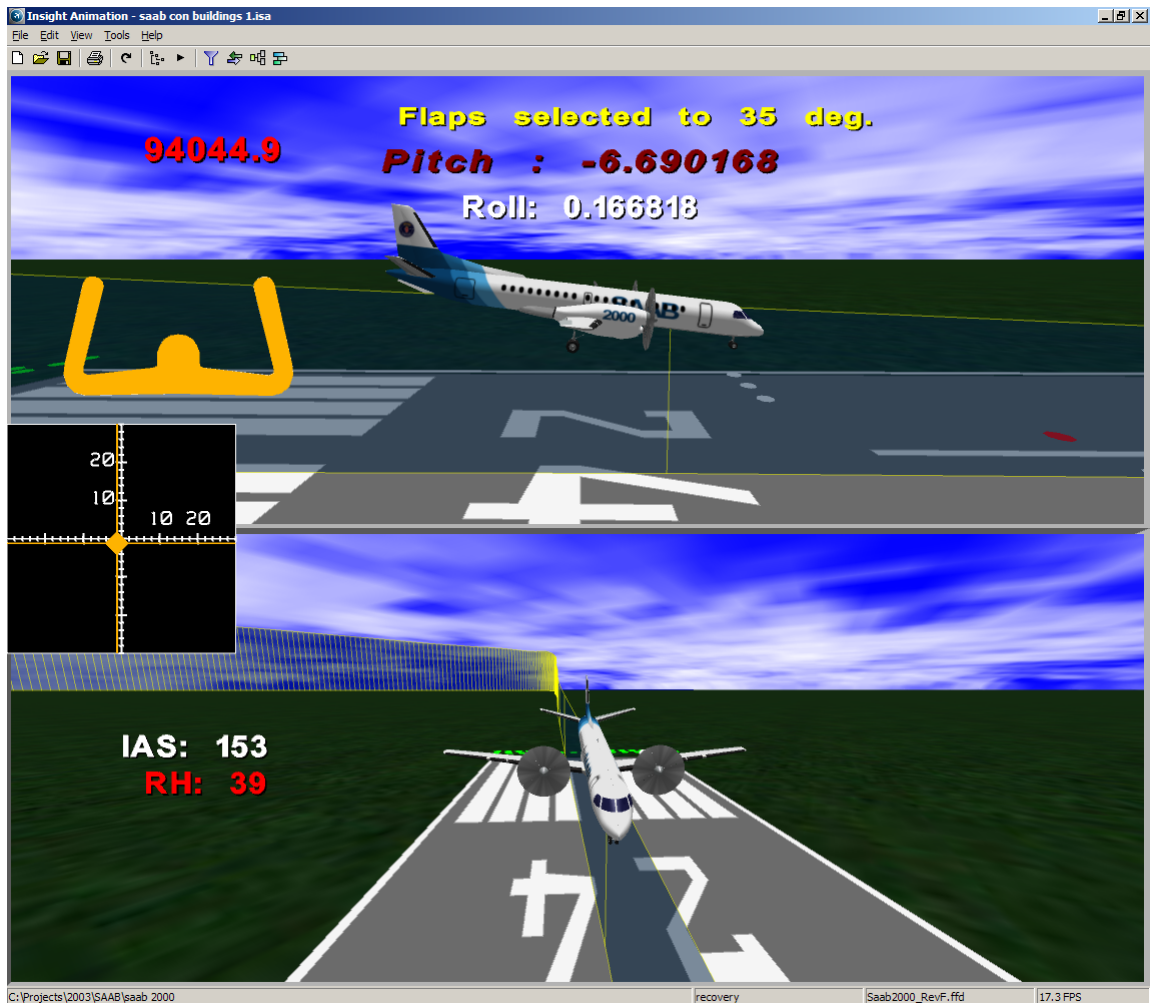
Il F/O, per cercare di compensare la diminuzione troppo lenta della velocità verticale (grafico n. 5), ha richiesto l'estensione dei flap a 35° a soli 200 piedi dal suolo; l'effettiva deflessione a 35° si è concretizzata in corrispondenza della lettura del radioaltimetro pari a 12 piedi, cioè appena 5 secondi prima del contatto con il suolo (riga grigia Allegato B, grafico n. 4). Le ricostruzioni animate in 3D riportate in Allegato D e il fermo immagine n. 8 evidenziano in dettaglio quanto appena descritto.

Fermo immagine n. 8: selezione dei flap a 35°.

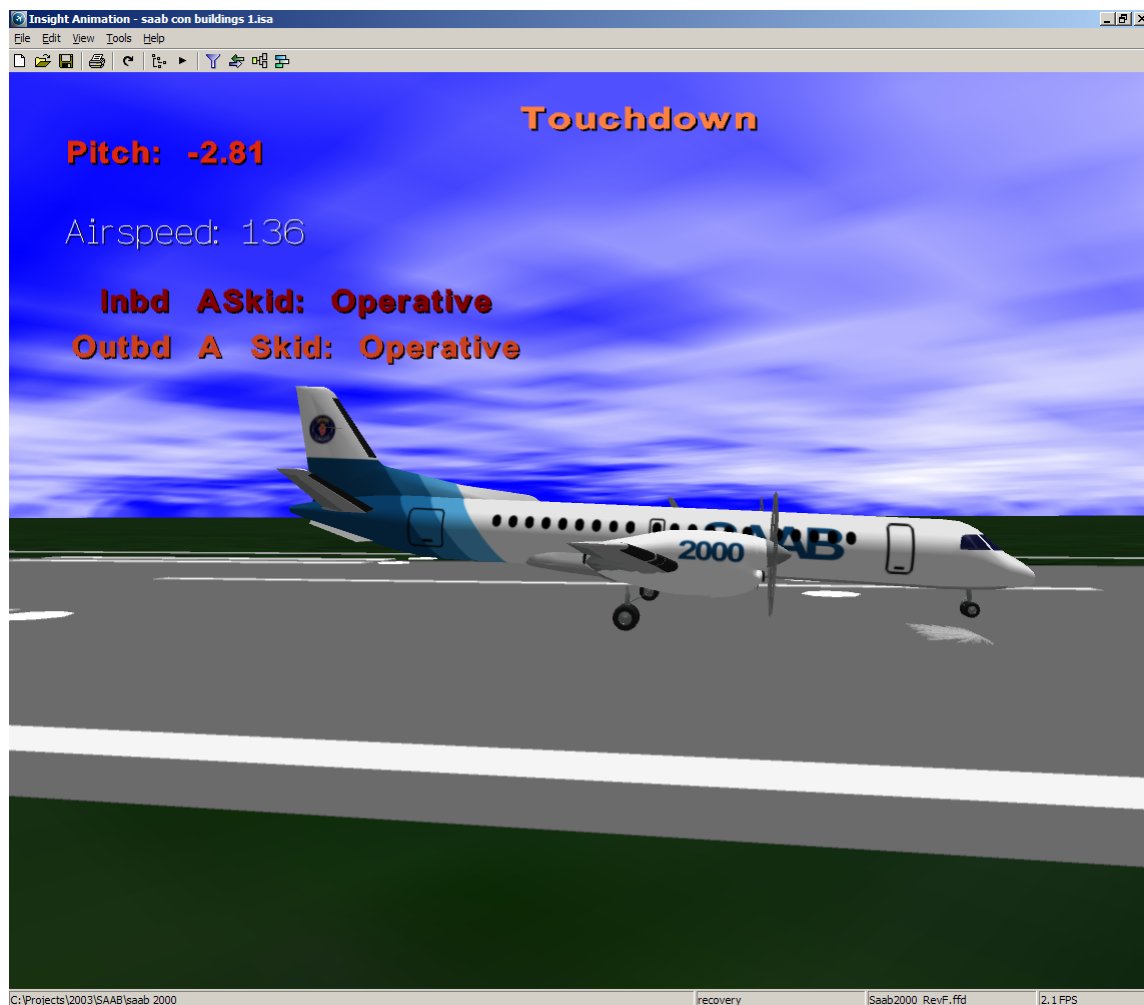
Il F/O e il CMD hanno dichiarato, in sede di intervista, di avere avuto la sensazione di un atterraggio “dolce”, avvenuto sulle ruote del carrello principale, anche se molto prossimo ad un contatto “su tre punti”. In realtà, il contatto con la pista si è verificato con il ruotino anteriore, avendo il velivolo, all’istante del *touchdown* (riga gialla Allegato B, fermo immagine n. 9) un assetto a picchiare di -2,8° (grafico n. 1). Si è dimostrato (vd. par. 1.16.3.1.) che, assegnata la geometria del carrello, per valori dell’angolo di beccheggio

negativi superiori a $-2,5^\circ$ le ruote del carrello principale non toccano terra; è stato, altresì, dimostrato che il valore di $-2,64^\circ$ dell'angolo di rollio, assunto dall'aeromobile nell'immediatezza del contatto a terra, ha contribuito all'esistenza di un non trascurabile dislivello tra le ruote destre e sinistre del carrello principale.

Fermo immagine n. 9: condizioni al *touchdown*.
