Büro für Flugunfalluntersuchungen BFU
Bureau d'enquête sur les accidents d'aviation BEAA
Ufficio d'inchiesta sugli infortuni aeronautici UIIA
Uffizi d'inquisiziun per accidents d'aviatica UIAA
Aircraft accident investigation bureau AAIB

Schlussbericht Nr. 1946 des Büros für Flugunfalluntersuchungen

über den Unfall
des Luftfahrzeugs Pierre Robin DR 400/180, D-ERAD
vom 6. März 2005
in Val da Fain, Gemeinde Pontresina/GR,
13 km Ost-südöstlich von St. Moritz

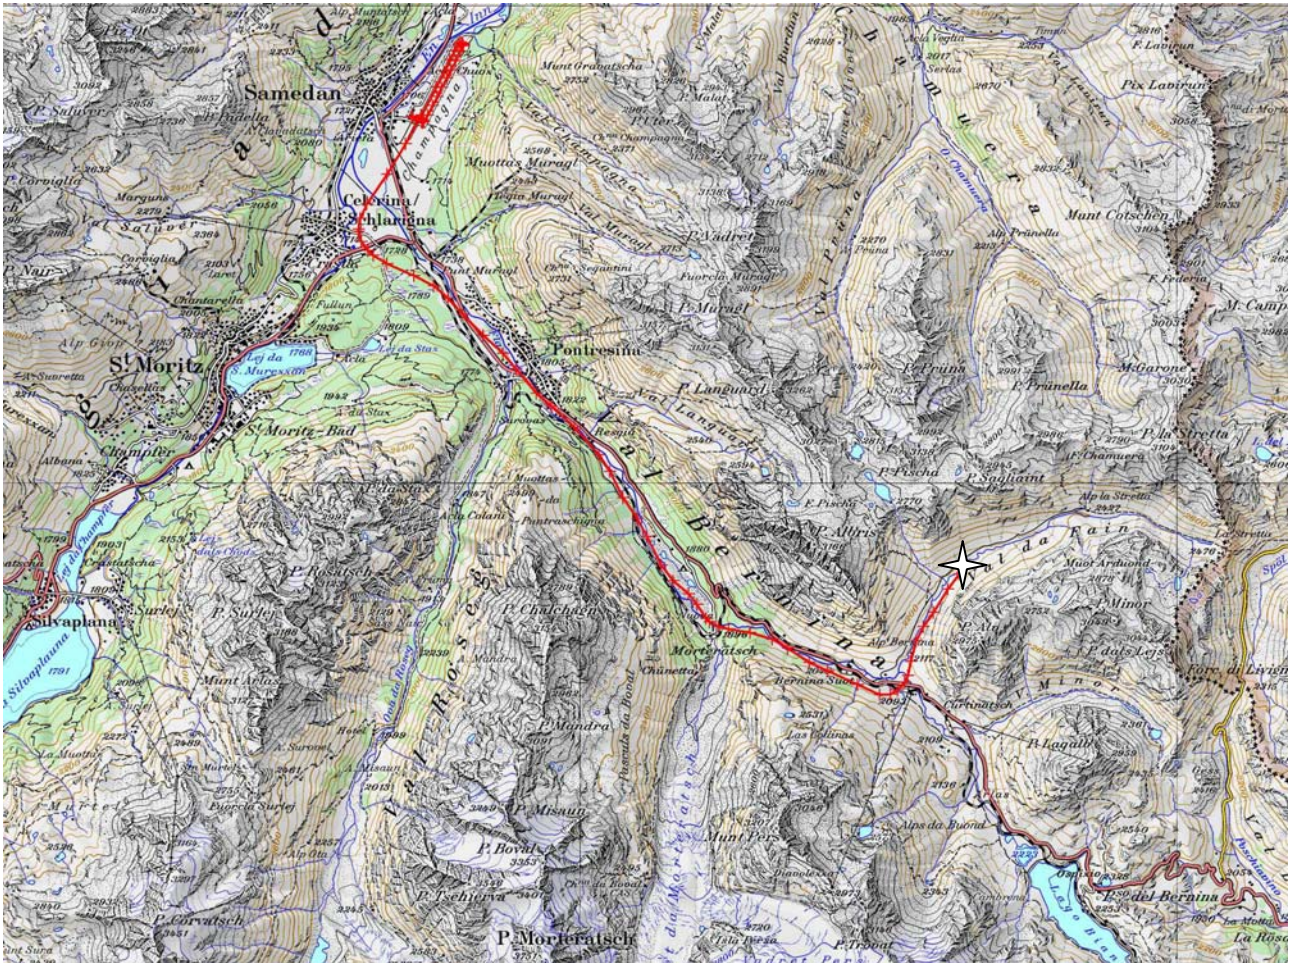
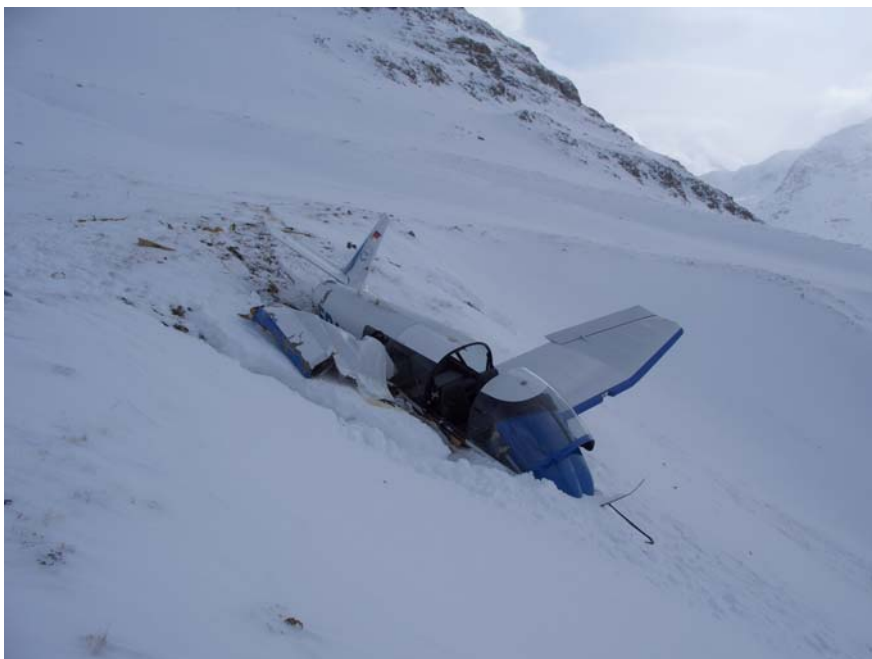
Anlage 1

Ausschnitt ICAO Karte der Schweiz

Flugweg Robin DR400/180, D-ERAD, laut GPS
✧ Absturzstelle

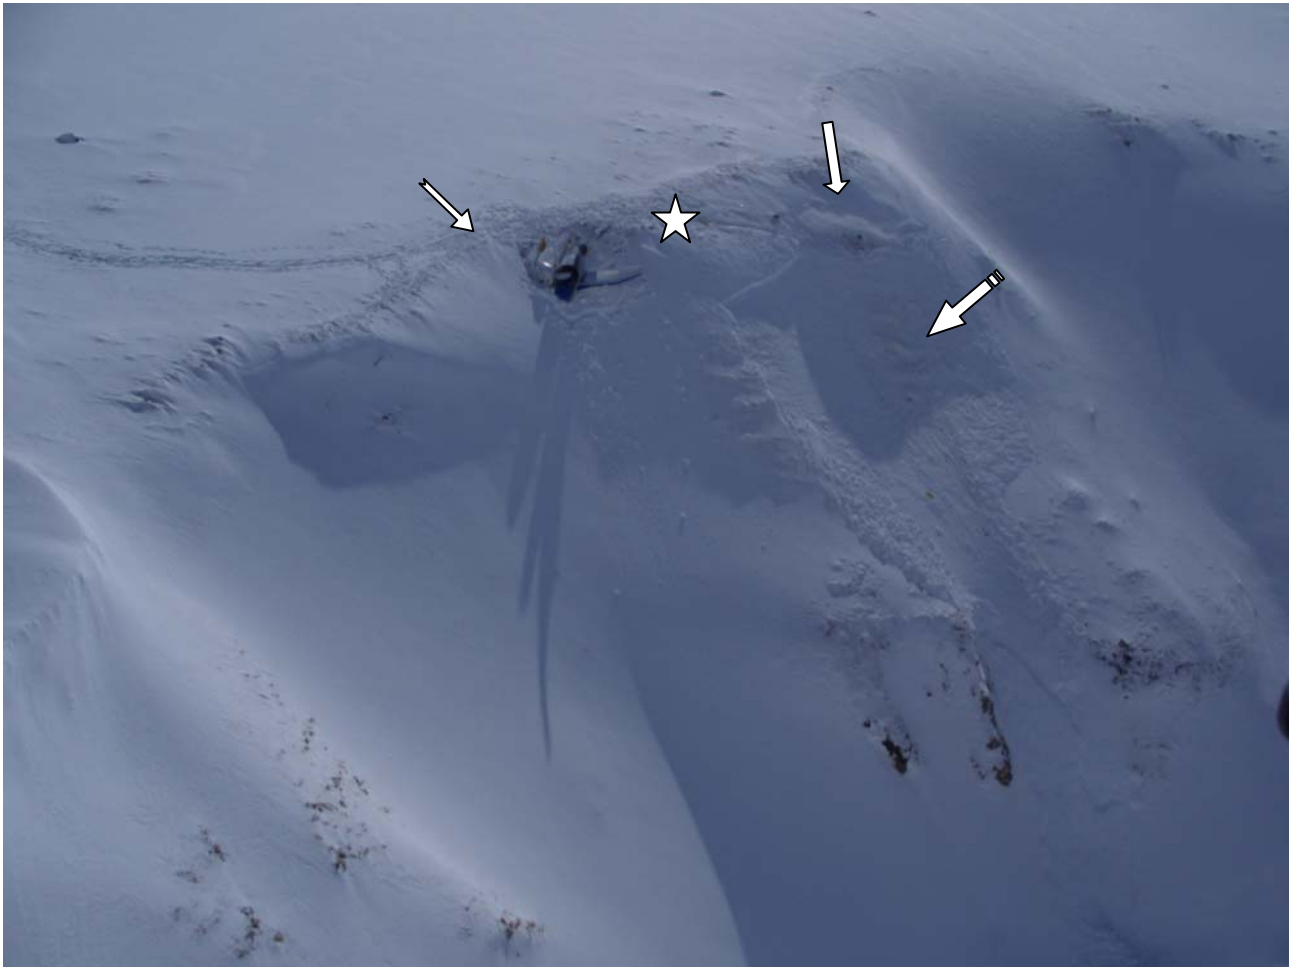
Anlage 2

Das rechte Hauptfahrwerk berührte das mit 2-3 Meter Schnee bedeckte Gelände und wurde dabei vom Flügel abgetrennt. Mit verringerter Geschwindigkeit überquerte das Flugzeug nach etwa 25 Metern eine Felskuppe, rutschte anschliessend über den oberen Teil des Hanges und kam mit dem Bug in Talrichtung auf einer 4-5 Meter tiefen Schneedecke zum Stillstand. Der Aufprall löste ein Schneebrett aus, welches in der Folge ins 70 Meter tiefer liegende Bachbett abglitt.

Das Wrack war äusserlich wenig beschädigt, die Holzstruktur wurde beim Aufprall weitgehend zerstört. Das rechte Hauptfahrwerk blieb an der Stelle der ersten Geländeberührung im Schnee liegen. Im Bereich der zweiten Berührung wurden in einem Rechteck von 10 x 30 m Trümmerstücke aus Holz und Kunststoff gefunden.

Endlage des Wracks D-ERAD

Berührung rechtes Hauptfahrwerk

Ausgelöstes Snowboard

Aufprall

Wrack
