Schlussbericht Nr. 1948

des Luftfahrzeuges Piper PA-28-140, HB-PAP

vom 17. April 2006

Flugplatz Biel-Kappelen, Gemeinde Kappelen/BE

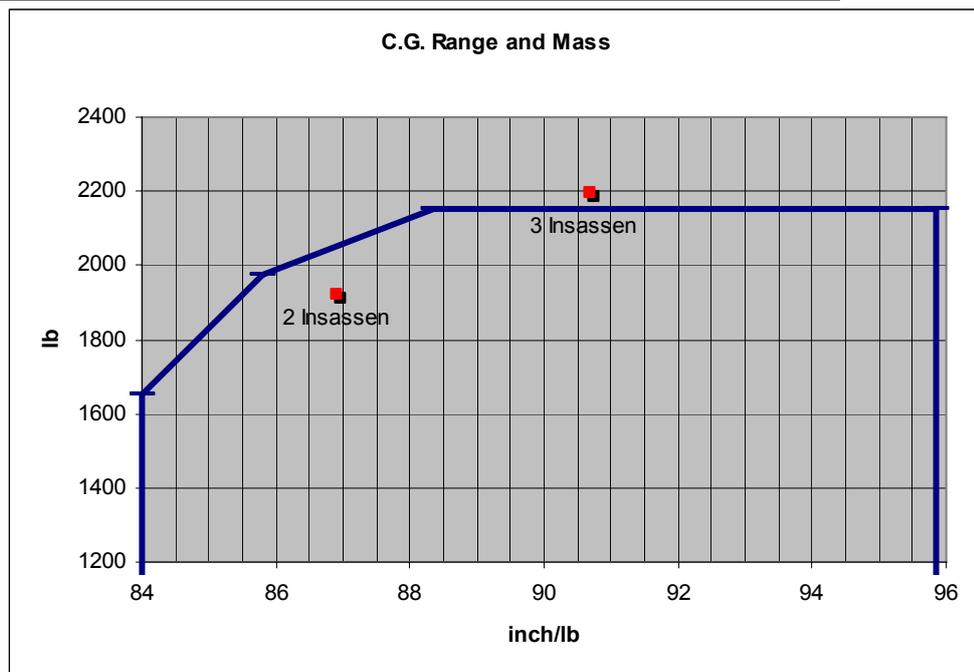
Fig. 2 Masse und Schwerpunkt mit zwei Insassen

USG	mass (kg)	mass (lbs)	Arm aft datum (inches)	Moment (inch/lbs)
Licensed empty weight			1389	86.5	120148.5
Oil (8 qts)			15	32.5	487.5
Pilot and front passenger		172	379	85.5	32421.2
Passengers aft				117	
Fuel (6lbs/USG)	19		114	95	10830
Baggage area 1				117	
Baggage area 2		10	22	133.3	2938.8
Total loaded airplane			1919	86.92	166826.0
