Schlussbericht Nr. 1949

des Flugzeuges Piper PA-28-140, HB-PAP

vom 4. März 2004

Flugplatz Biel-Kappelen, Gemeinde Kappelen BE

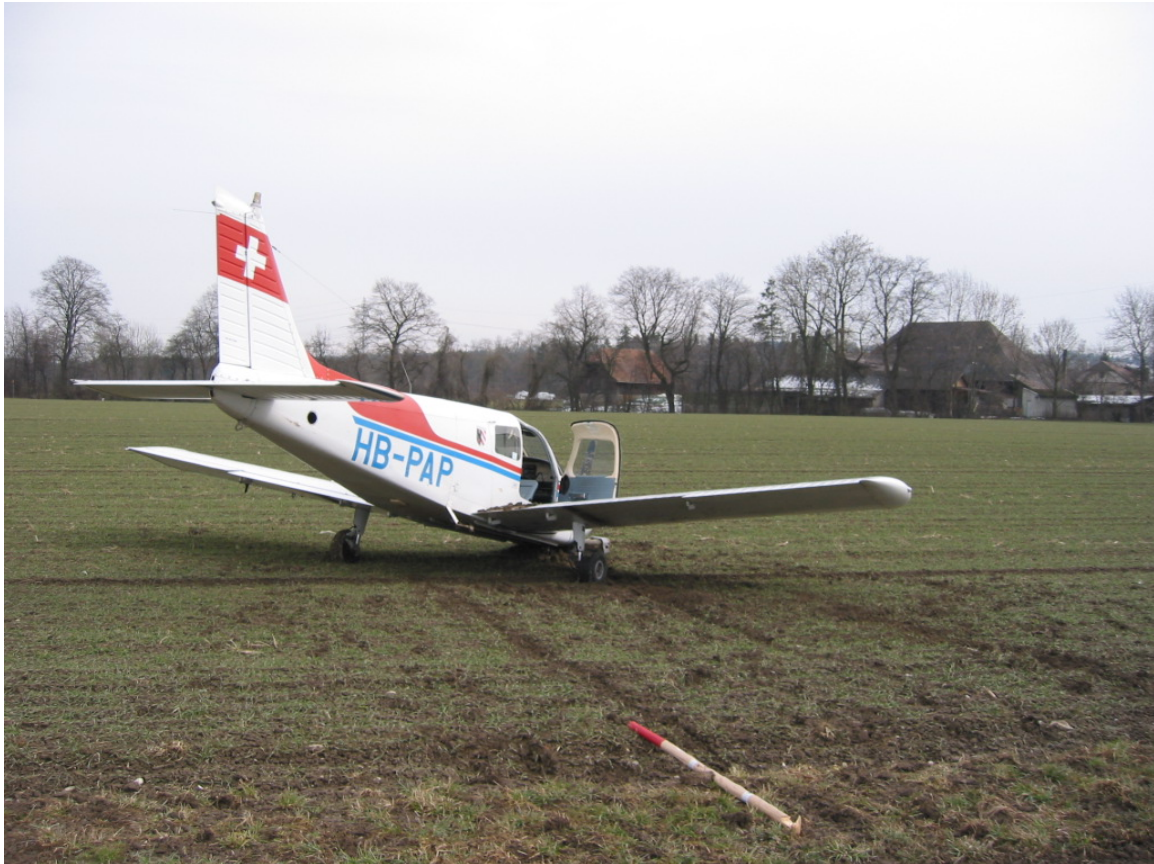
Obwohl er sofort den Gas- und den Gemischhebel zurückzog und zu bremsen begann, konnte er das Flugzeug nicht mehr vor dem Ende der Landebahn zum Stehen bringen und überquerte die angrenzende Hauptstrasse. Dabei versuchte der Fluglehrer mit dem Höhensteuer die Nase etwas anzuheben. Das Bugfahrwerk schlug aber direkt auf der Strassenböschung auf. Das Flugzeug kam mit abgebrochenem Bugrad 15 Meter jenseits der Strasse in einem Acker zum Stillstand.

Das Flugzeug befand sich in einem Acker östlich der Hauptstrasse Lyss – Worben. Das Bugrad war abgebrochen und der Propeller verbogen.

Endlage des Flugzeuges Blickrichtung Ost

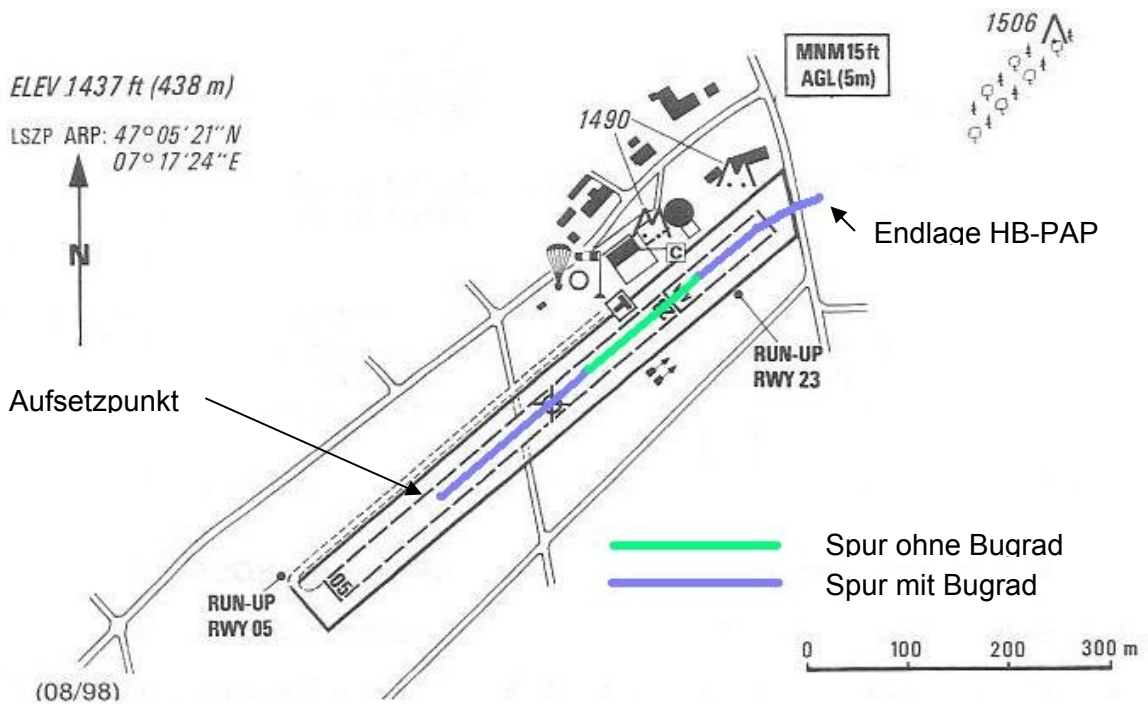
Situationsplan Biel-Kappelen

Die Spuren auf der Piste zeigten, dass das Flugzeug 143 m nach der Pistenchwelle aufgesetzt hatte und dann 190 m auf allen drei Rädern rollte. Während 150 m war dann das Bugrad entlastet, so dass keine Spuren sichtbar waren. Erst 33 m nach der versetzten Pistenchwelle war dann die Spur des Bugrades wieder deutlich sichtbar. Ab diesem Punkt begann eine leichte Kurve nach rechts. Ungefähr 100 m nachdem das Bugrad wieder aufgesetzt hatte, überquerte das Flugzeug die Strasse und den angrenzenden Radweg und kam in einem Acker nach weiteren 15 m zum Stillstand.

Trotzdem muss der Motor nach diesen 190 m soviel Leistung entwickelt haben, dass das Bugrad wieder abgehoben werden konnte. Wie die Spuren zeigten, kam das Bugrad nach weiteren 150 m wieder mit der Piste in Kontakt. Der Schluss liegt nahe, dass kurz vorher der Entscheid zum Startabbruch getroffen wurde. Dies erfolgte im Bereich der versetzten Pistenschwelle 23, weniger als 150 m vor der Hauptstrasse.

Der Umstand, dass das Flugzeug erst nach der Hauptstrasse, beziehungsweise ungefähr 180 m nach dem Entscheid zum Startabbruch zum Stillstand kam, weist darauf hin, dass die Maschine im Bereich der versetzten Pistenschwelle 23 über eine beträchtliche Geschwindigkeit verfügte hatte.
