# **Rapport final no. 1950 de la Commission fédérale sur les accidents d'aviation**

de l'avion Boeing 737-33V, immatriculé HB-III

de la compagnie EasyJet, vol EZS 903

survenu le 15 août 2003

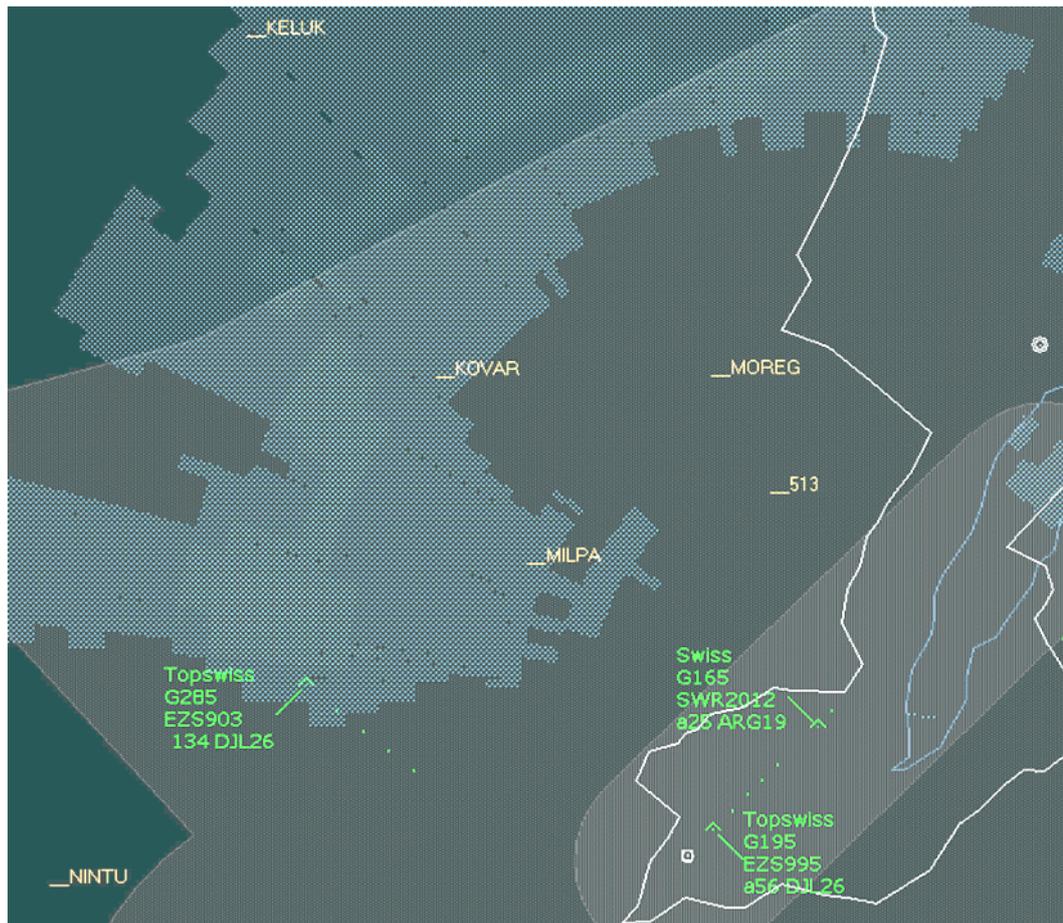
Fig. 4 Représentation d'une partie de l'image radar ASR10SS telle qu'elle pouvait apparaître sur la console ICWS à 08:00:01 UTC.

La partie de l'image radar de l'ICWS représentée sur la figure 4 montre la position du vol EZS 903 à 08:00:01 UTC, alors qu'il pénètre dans une zone d'orage avec la plus forte intensité de précipitation.

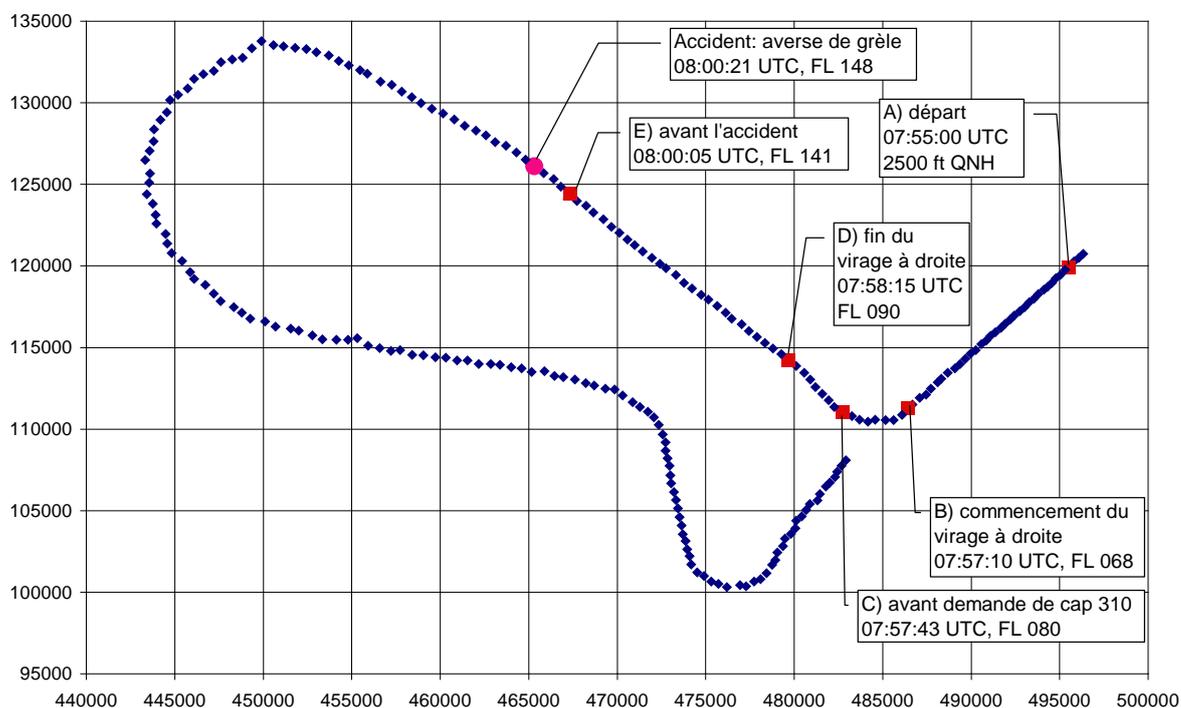
Fig. 6 Tracé du parcours de l'avion établi à partir des enregistrements radar du secteur Approche de Genève, avec un rafraîchissement de 4 secondes

Le déroulement de l'accident peut être décrit par les événements qui ont eu lieu à cinq instants significatifs situés entre le moment du décollage et celui de l'entrée de l'avion dans la zone de précipitation de grêle (figure 6).

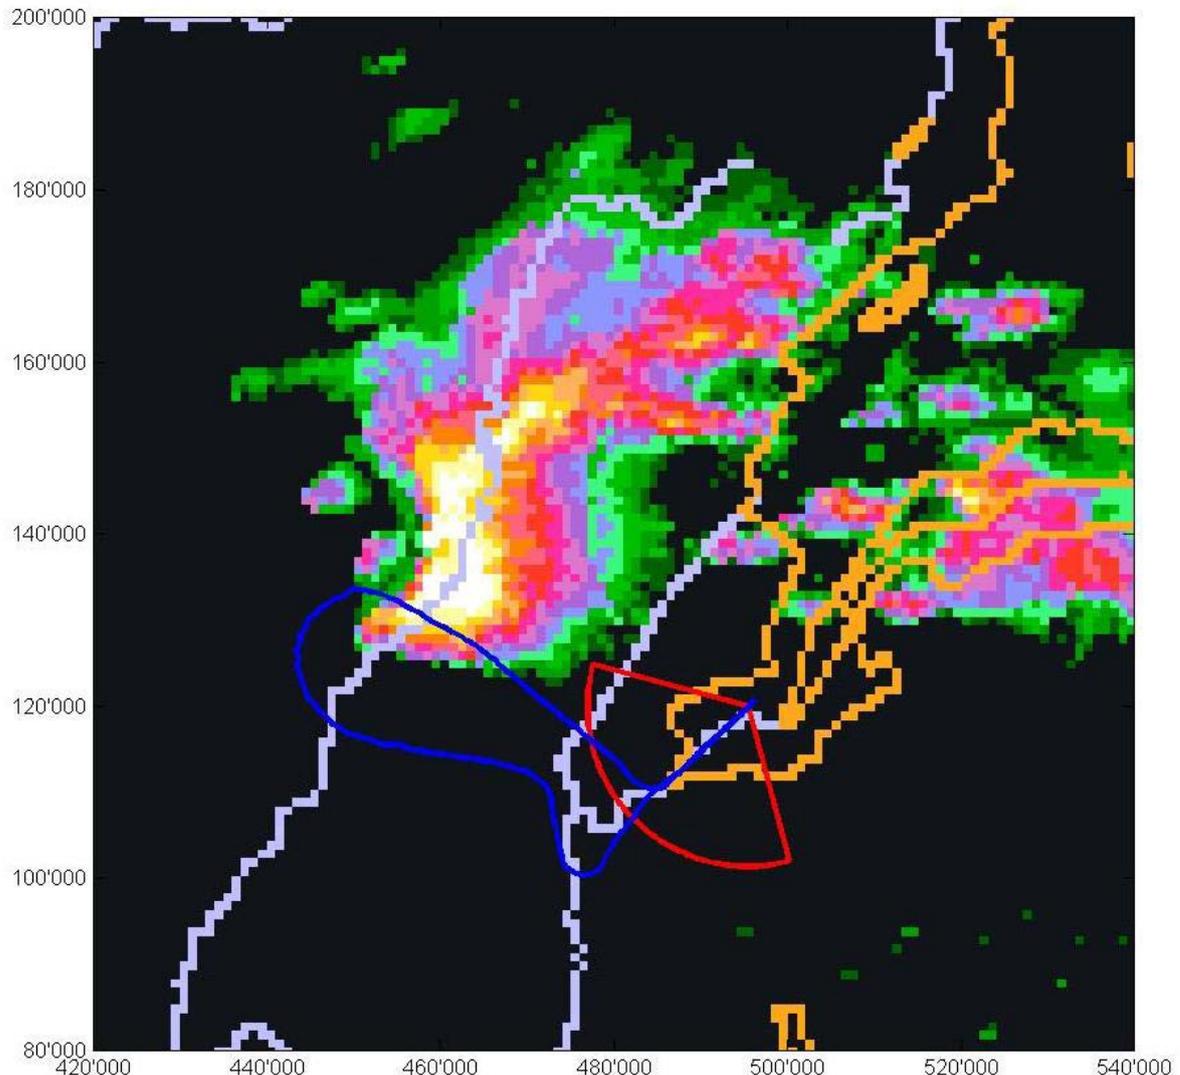
Selon les déclarations de l'équipage de conduite, le *tilt* du radar météorologique est calé à  $+2^\circ$ . A la portée de 10 NM, la ligne de  $-1.3^\circ$ , résultant du réglage du *tilt* et de la largeur sensible du faisceau, se situe à 1300 ft au-dessous de l'altitude de vol, à savoir à environ 1200 ft. L'aéroport de Genève et les crêtes du Jura étant situés à des altitudes de 1411 ft et 5700 ft respectivement, le radar est ainsi réglé en "under scan" et restitue principalement des échos de sol (*ground clutter*).

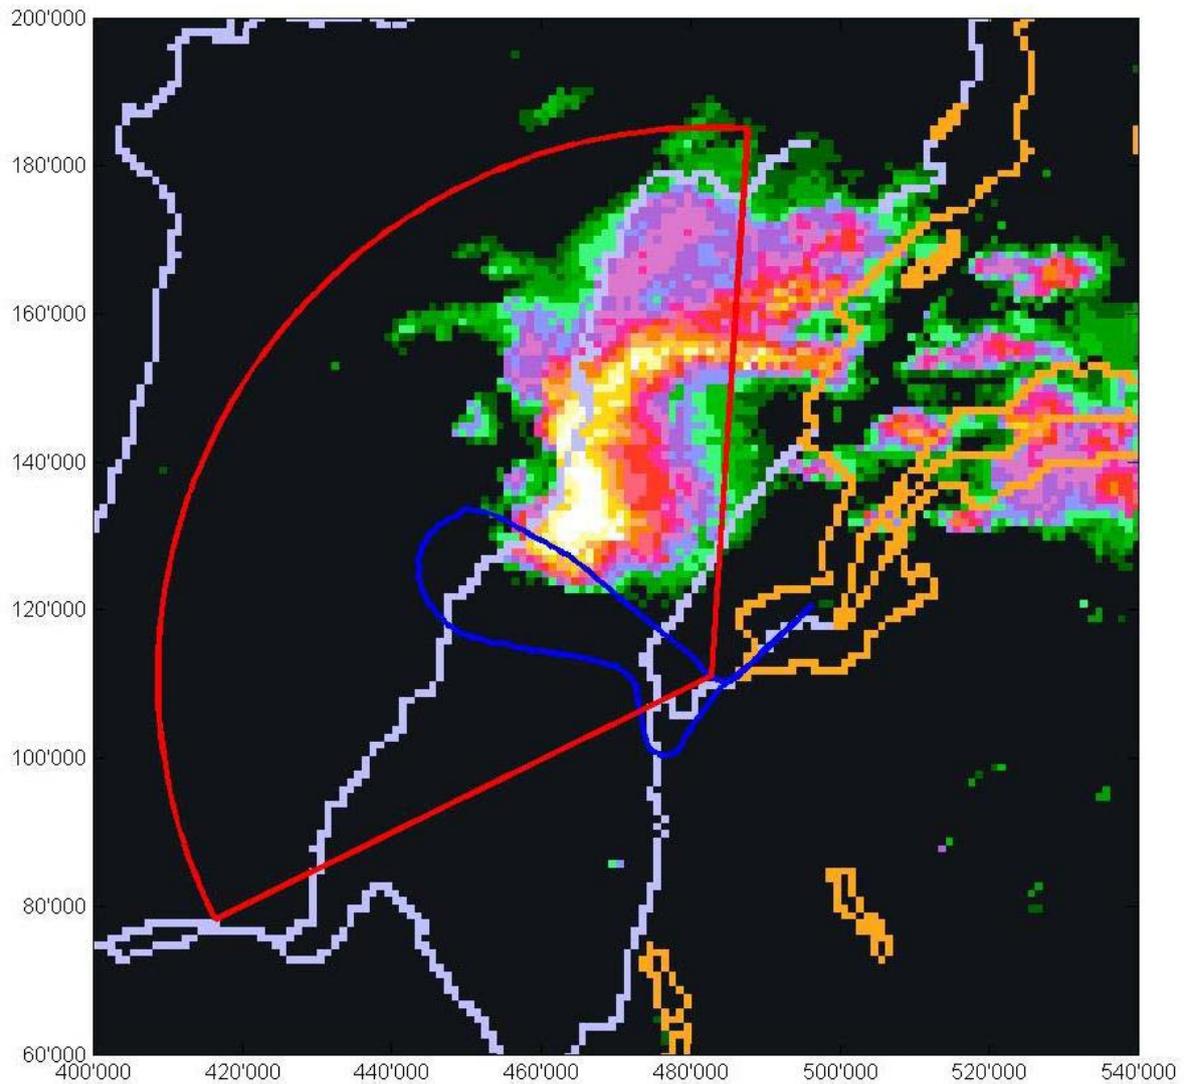
Fig. 8 Superposition du tracé du parcours de l'avion (en bleu) à l'image du radar météorologique de la Dôle à 08:00 UTC. Le secteur représenté en rouge est celui balayé par le radar embarqué à la fin du virage à droite, pour la portée de 40 NM sélectionnée par le commandant

- Les réglages du *tilt* du radar embarqué ainsi que les portées des EHSI choisis par l'équipage de conduite permettaient de visualiser la cellule orageuse;
- les surfaces équivalentes radar (SER) de la grêle et de la pluie permettaient une bonne détection dans la bande X du radar météorologique embarqué;
- la cellule de grêle ayant provoqué l'accident faisait partie d'une zone orageuse large et visualisée avec une bonne résolution par le radar météorologique embarqué;
- la cellule de grêle traversée occupait une position centrée dans le secteur balayé par le radar météorologique embarqué (figure 8 et 9).

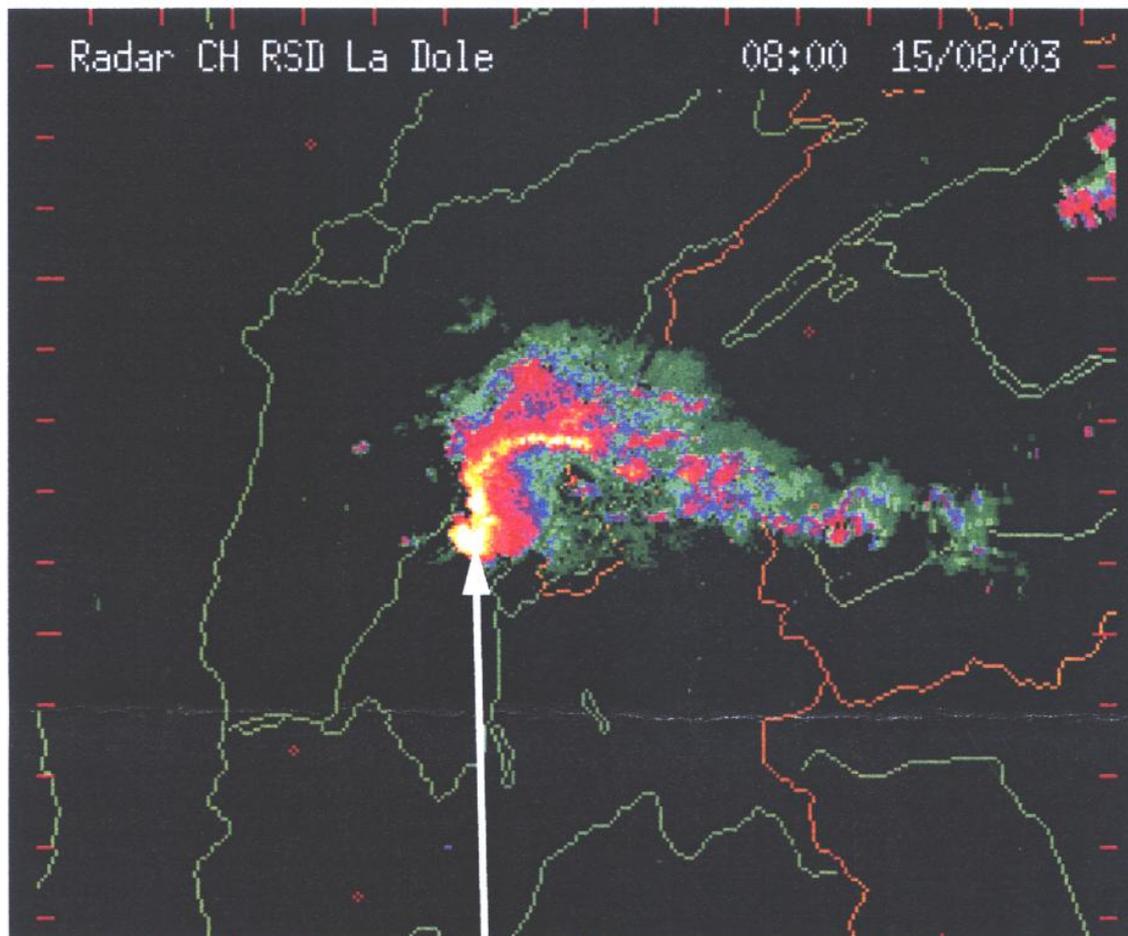
Echo de forte intensité  
lié à la cellule orageuse
