# Schlussbericht Nr. 1951 des Büros für Flugunfalluntersuchungen

des Motorseglers Schleicher ASK 16, HB-2002

vom 17. Dezember 2003

auf dem Flughafen Bern-Belp, Gemeinde Belp/BE

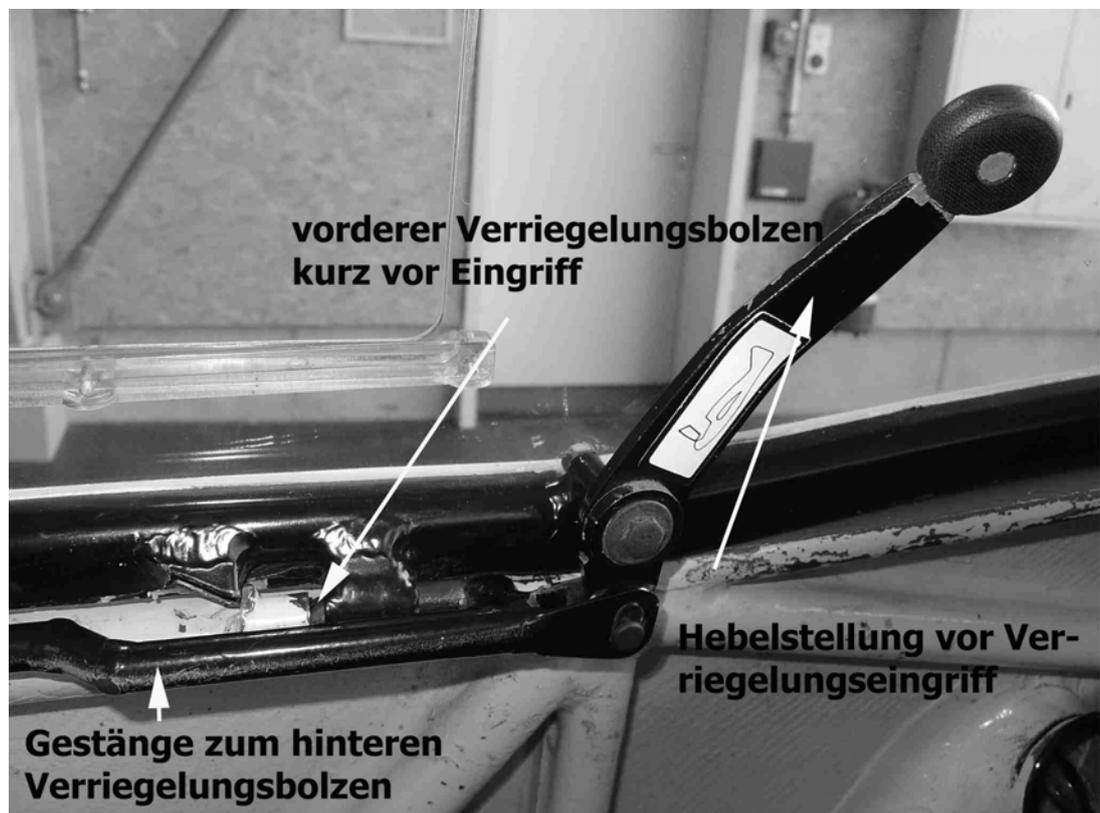
Das Einstossen der Bolzen in die beiden Rohrbüchsen beginnt bei einer Hebelstellung ca. 40° nach vorne.

Um eine vollständige und sichere Verriegelung zu erreichen, muss der Hebel vollständig nach vorne bewegt werden. Die Hebelstellung ist hierbei 60° nach vorne. Für die Position „Verriegelt“ ist keine spezielle Kennzeichnung angebracht.

Das aufeinander Abstimmen der beiden Verriegelungsbolzen mit den zwei Rohrbüchsen und das Betätigen des Hebels vom Verriegelungsmechanismus können wegen möglichen altersbedingten Veränderungen in der Geometrie der Cockpithaube einen erhöhten Kraftaufwand erfordern. Der Kraftaufwand zum Bewegen des Hebels wird mit dem zunehmenden Eingreifen der Bolzen in die Rohrbüchsen grösser, so dass das Erreichen des Endanschlages nicht markant verspürt wird.

Der korrekte Eingriff der zwei Bolzen in die beiden Büchsen ist schwierig zu erkennen. Es sind keine Markierungen für eine erleichterte optische Überprüfung vorhanden.

Fig. 1 Hebelstellung zwischen nicht verriegelt und verriegelt

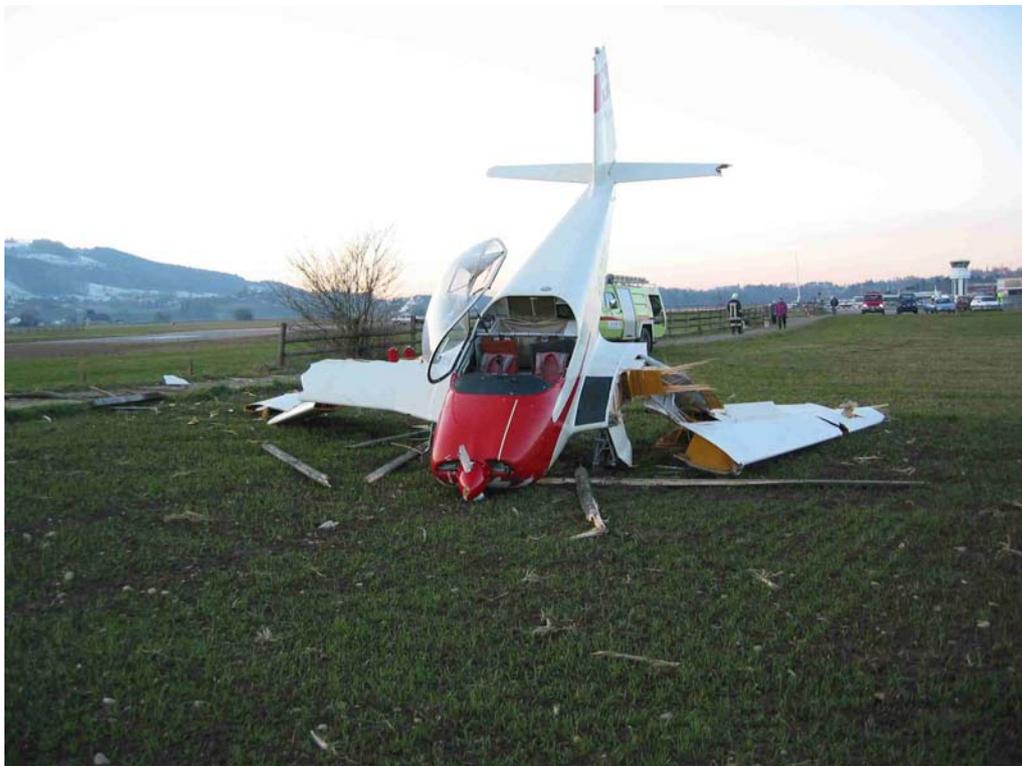
Als Folge des Aufpralls wurden die beiden Flügel bei den Flügelwurzeln ausserhalb der beiden Hauptfahrwerke abgerissen und zerstört. Der Rest des Motorseglers blieb mit dem Bug nach vorne gekippt in horizontaler Lage stehen. Weil sich der Motorsegler nicht überschlug, wiesen der Rumpf mit Seiten- und Höhensteuer und die Pilotenkabine nur mittelgrosse Beschädigungen auf.

HB-2002, Wrack von vorne

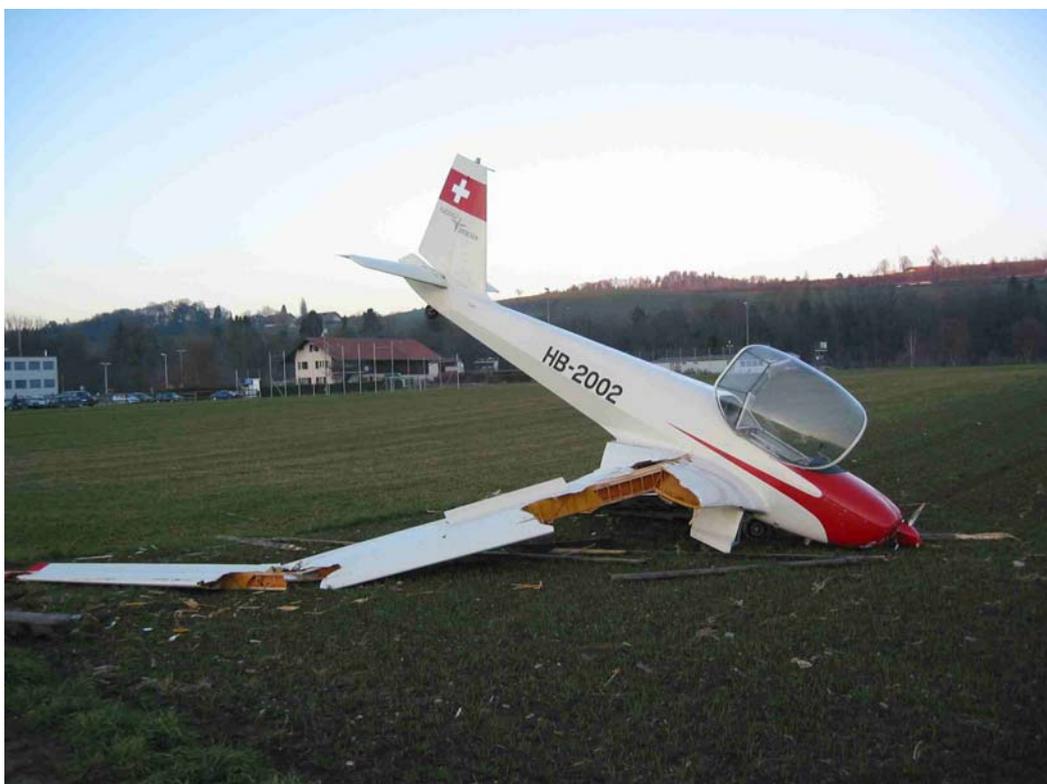
HB-2002, Wrack von rechts

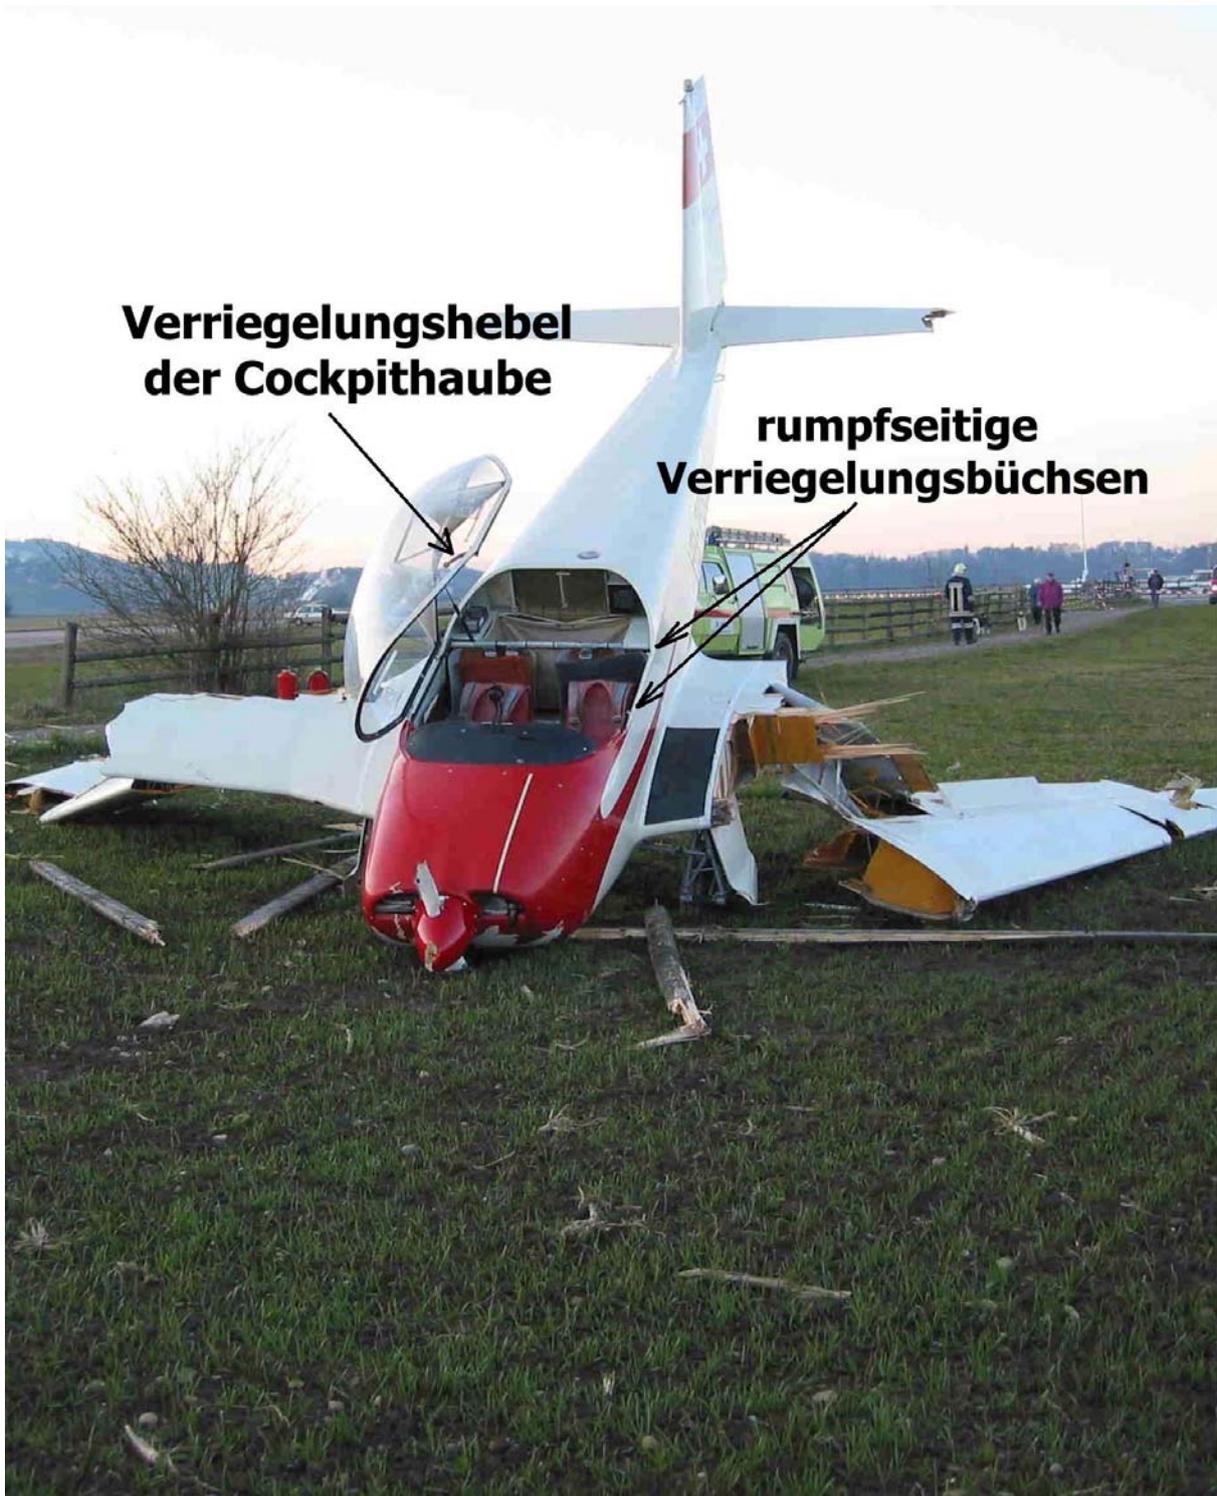
Die Cockpithaube des Motorseglers Typ Schleicher ASK 16 ist auf der rechten Seite an zwei Scharnieren mit der flugzeugseitigen Auflagestruktur verbunden. Die heruntergeklappte Cockpithaube wird auf der linken Seite verriegelt. Der Verriegelungsmechanismus ist am Rahmen vorne links montiert.

Der Verriegelungsmechanismus besteht aus einem Hebel und einem unten am Hebelarm befestigten Gestänge. Am Gestänge sind zwei Bolzen montiert, welche beim Bewegen des Hebels nach vorne in zwei an der flugzeugseitigen Auflagestruktur aufgeschweissten Rohrbüchsen eingreifen.

**Verriegelungshebel  
der Cockpithaube**

**rumpfseitige  
Verriegelungsbüchsen**

Aufgeklappte Cockpithaube

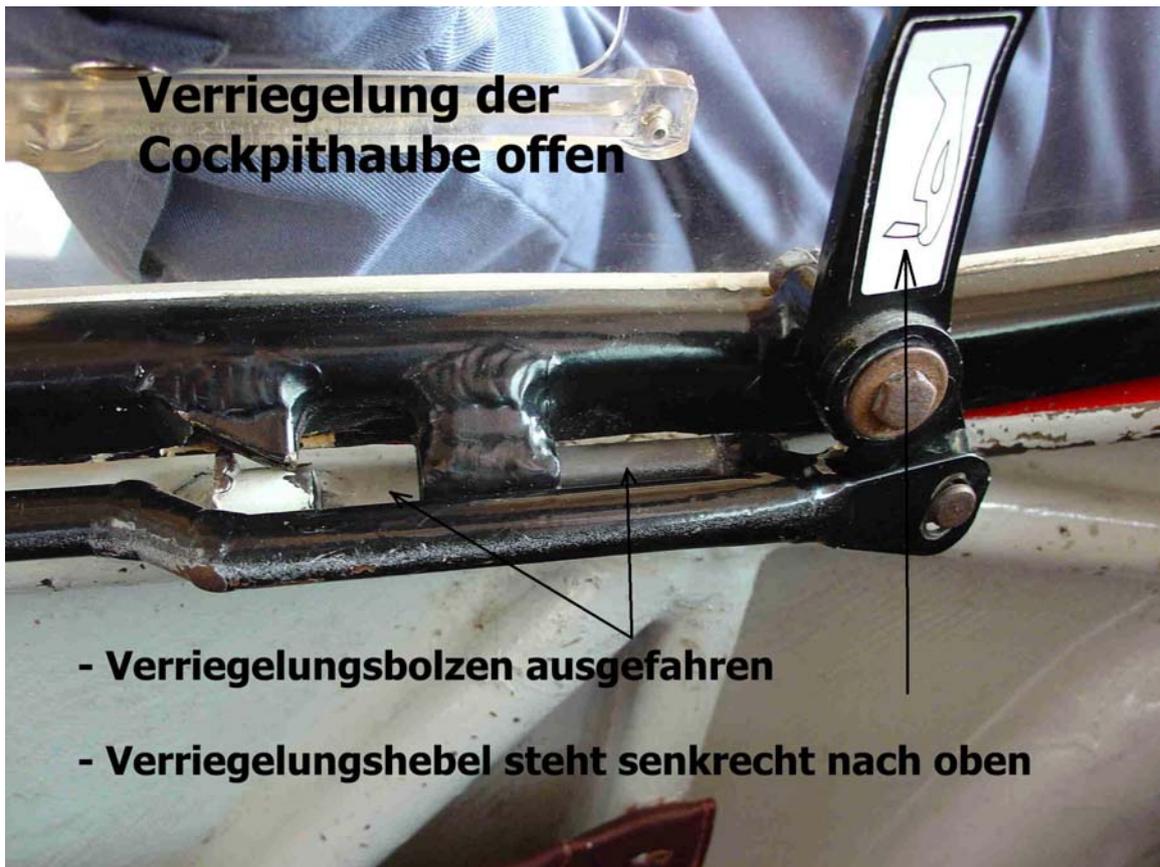
Verriegelungshebel; Stellung Cockpithaube geschlossen, nicht verriegelt

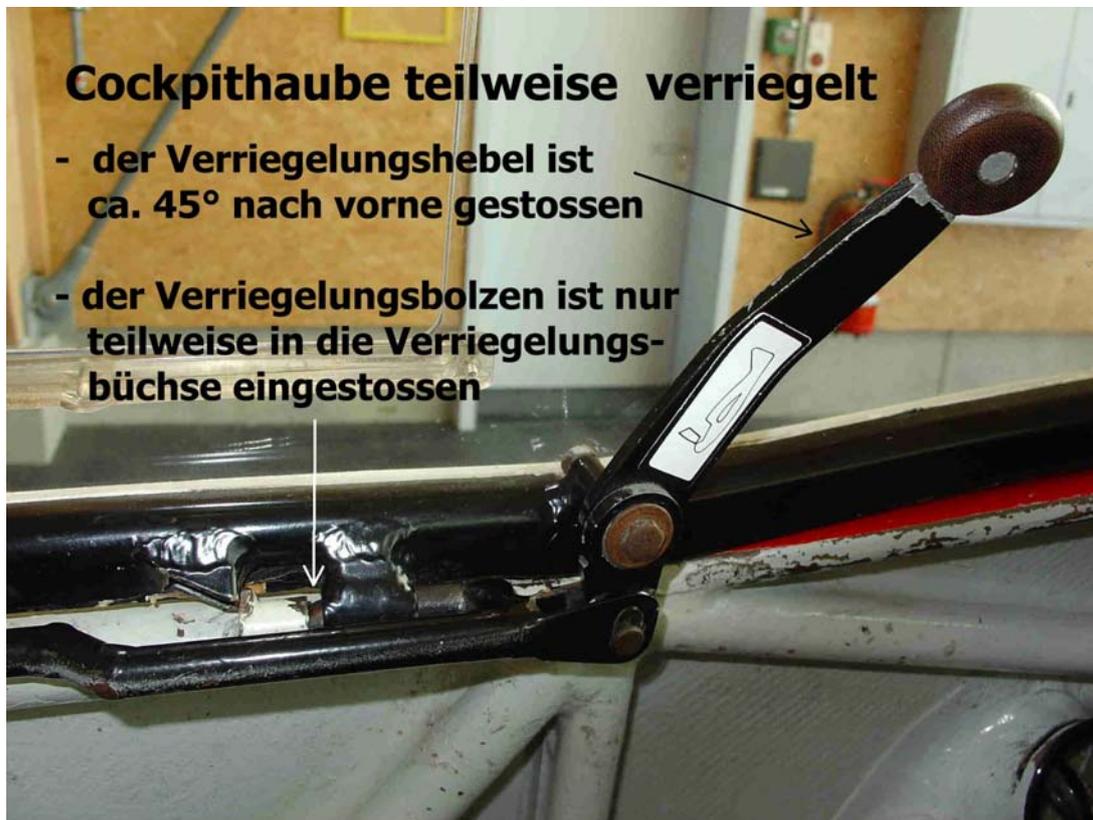
Verriegelungshebel; Bolzen vor Eingriff in die Verriegelung

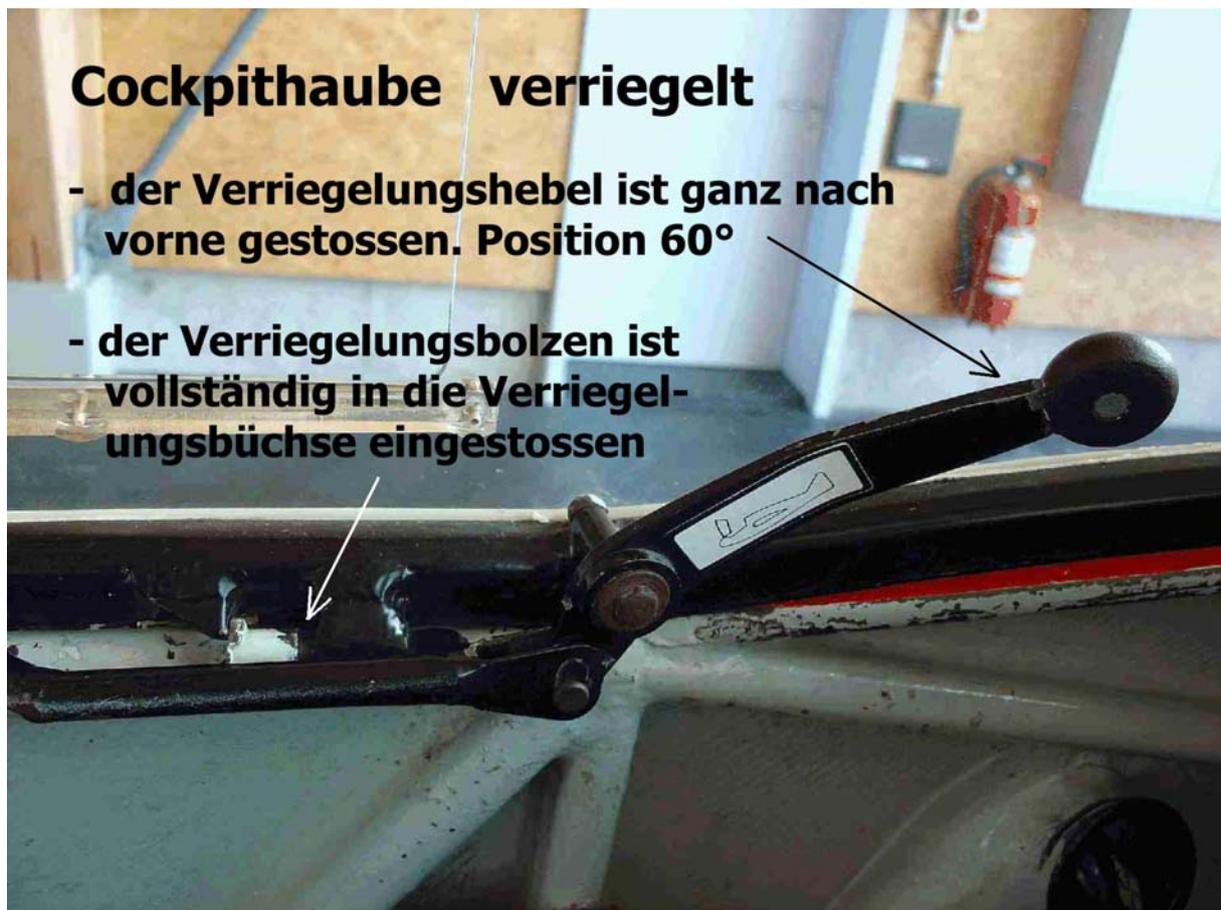
Verriegelungshebel; Stellung Cockpithaube verriegelt
