Schlussbericht Nr. 1952

des Segelflugzeuges DISCUS B, HB-1949

vom 22. August 2004

Bidmer, Gemeinde Obergesteln/VS

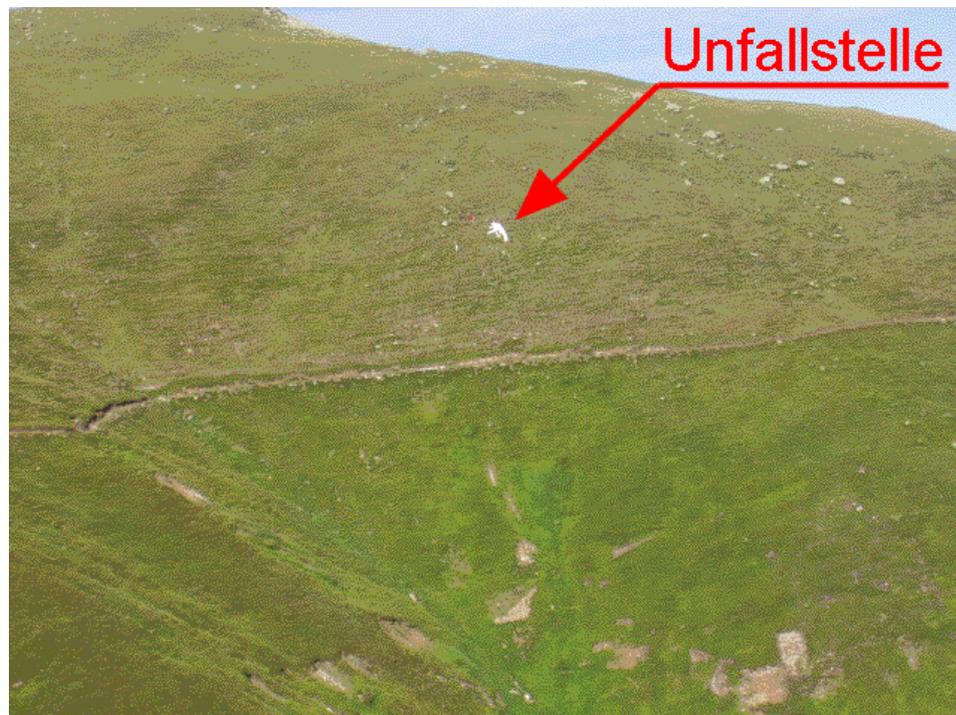
Lage Die Unfallstelle liegt in einer Geländefurche an einem ca. 30° steilen Hang (siehe Anlage Bild 1)

Bild 1: Das Wrack lag im ca. 30° steilen Hang

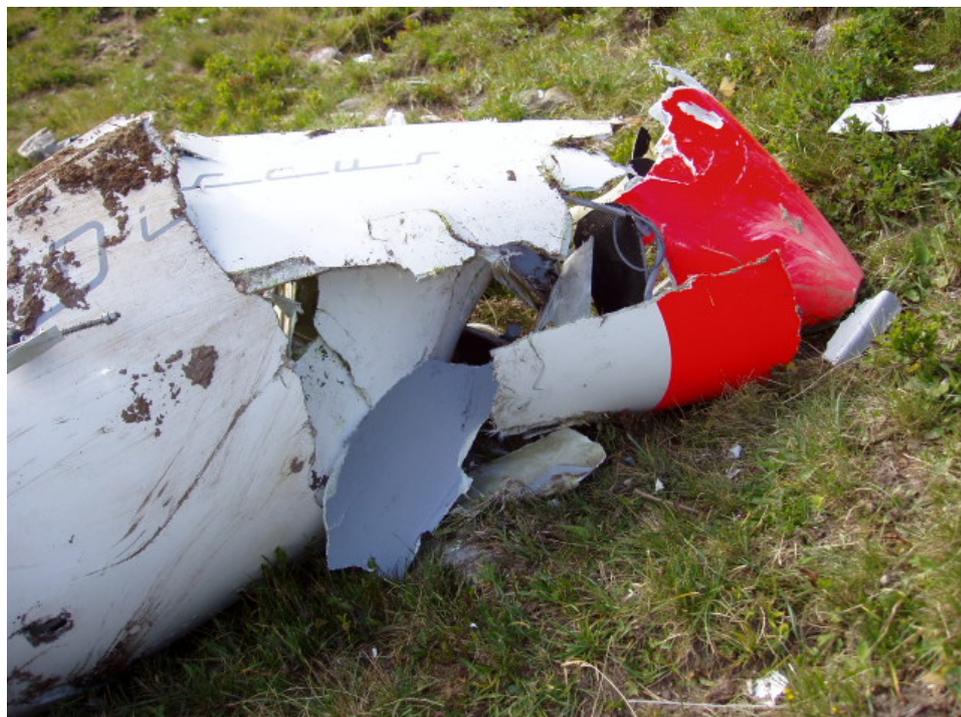
Der vordere Teil des Rumpfes wies mehrere Quer- und Längsbrüche auf (siehe Anlage Bild 2).

Bild 2: Der vordere Teil des Rumpfes wies mehrere Quer- und Längsbrüche auf.

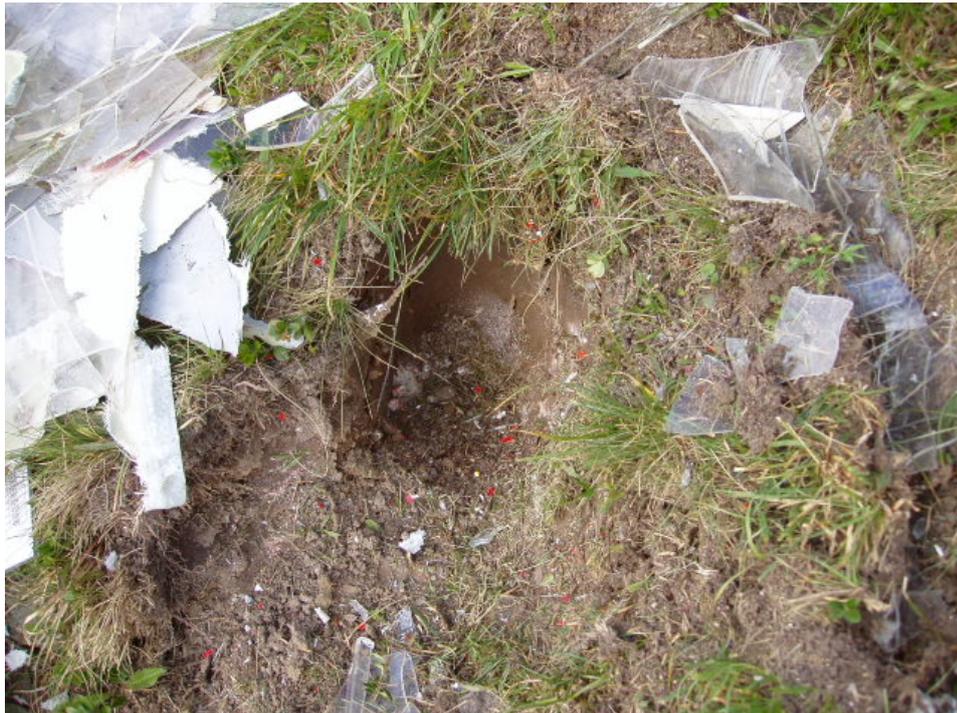
Das Segelflugzeug kollidierte in Längsachse etwa rechtwinklig mit dem Hang und die Flugzeugnase hinterliess einen ca. 30 cm tiefen Abdruck im Boden.

Bild 3: Das Segelflugzeug kollidierte in Längsachse etwa rechtwinklig mit dem Hang und die Flugzeugnase hinterliess einen ca. 30 cm tiefen Abdruck im Boden.

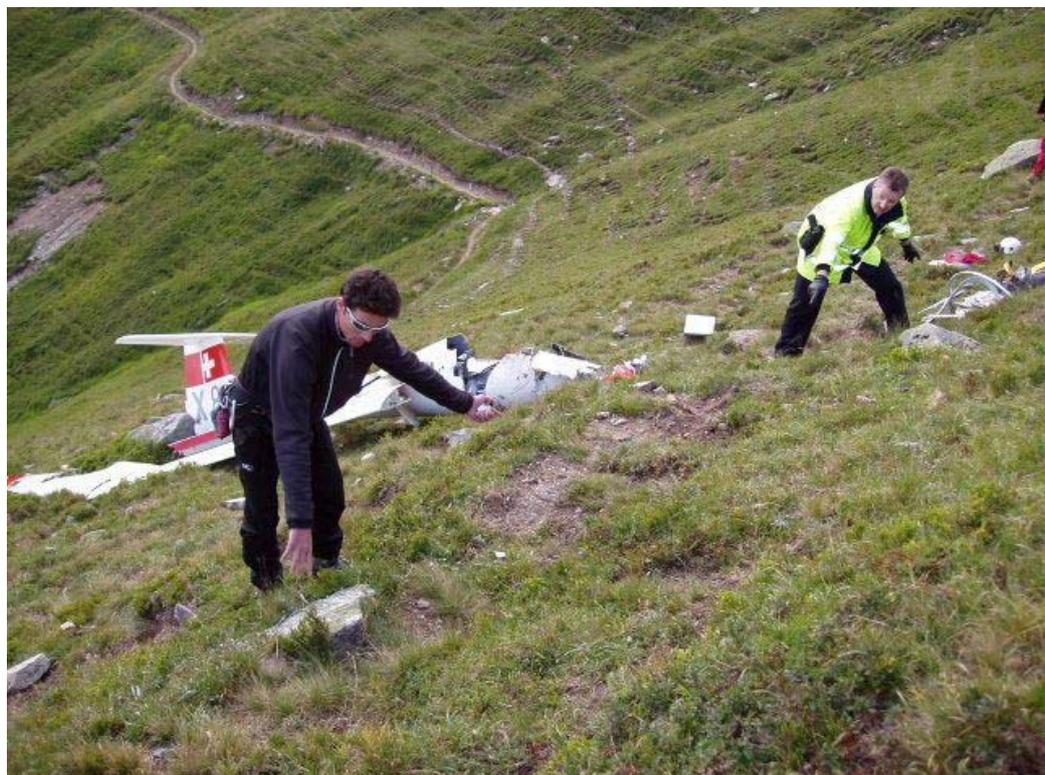
Beide Flügel hinterliessen auf dem Boden symmetrische Aufschlagspuren ihrer Vorderkanten (Flügeleintrittskanten). Der Zerstörungsgrad beider Flügel war hoch.

Die Beladung beim Unfallflug ergab eine vorderste Schwerpunktlage. Der Hersteller sagt, dass mit dieser Schwerpunktlage beim Unterschreiten der Mindestfluggeschwindigkeit ein Trudeln nicht möglich sei, sondern sich ein Spiralsturz einstelle. Aus grösserer Distanz kann ein Spiralsturz optisch nur schwer vom Trudeln unterschieden werden. Auch die Aufschlagspuren am Boden lassen den Schluss zu, dass das Segelflugzeug nicht in einer Vrillenbewegung mit dem Boden kollidiert ist.

Bild 4: Die beiden Polizisten markieren die Aufschlaglinie der beiden Flügel. Diese Aufschlaglinie, das Bruchbild am Cockpit und der weitgehend intakte Rumpf lassen vermuten, dass das Segelflugzeug beim Aufprall keine grosse Drehgeschwindigkeit aufwies.

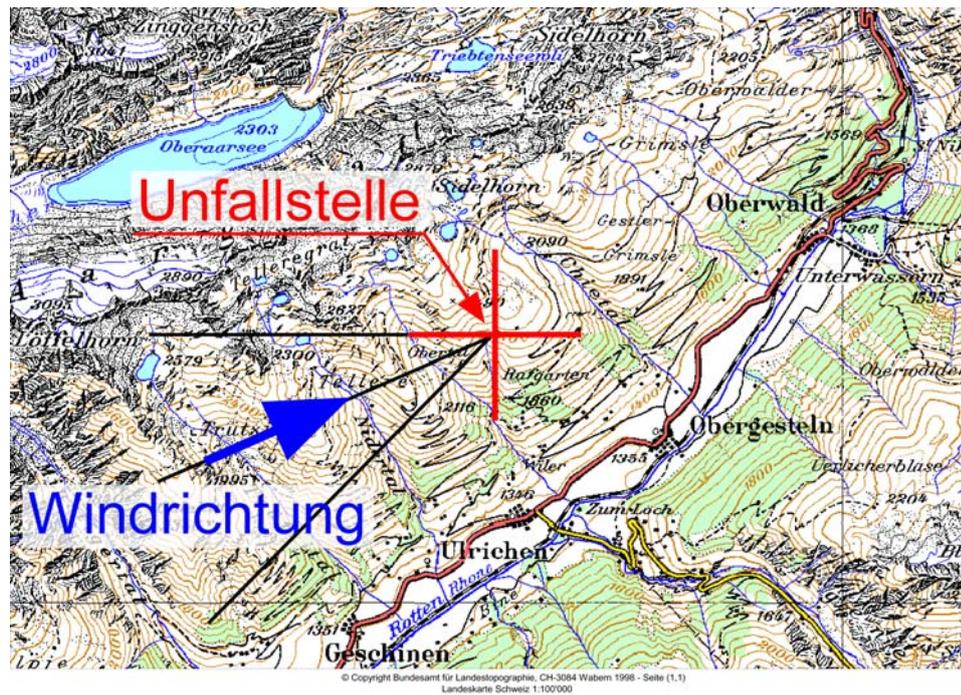
Bild 5: Windrichtung West-Südwest, Windgeschwindigkeit 4-6 kt, Windspitzen um 10 kt
