Schlussbericht Nr. 1953

des Flugzeuges Boeing 767-300, HB-ISE

betrieben durch Belair Airlines unter der Flugnummer BHP 902

vom 21. Februar 2006

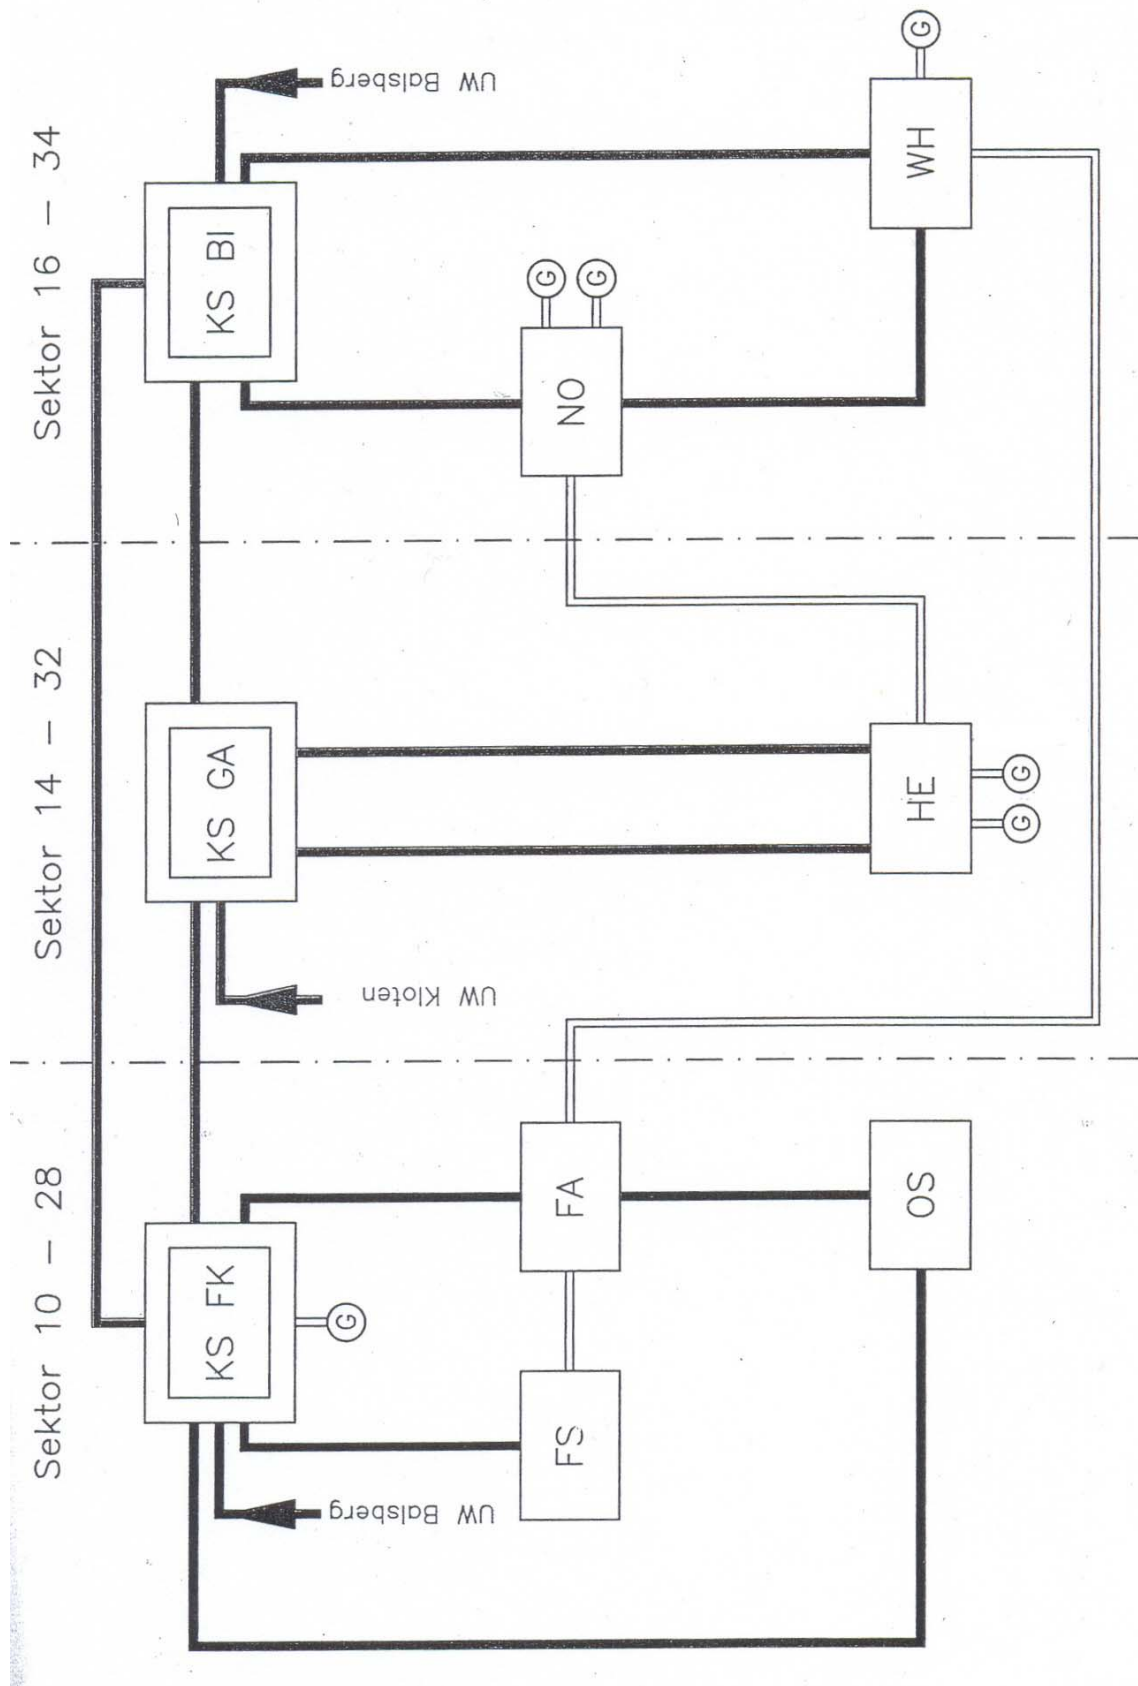
Anlage 3: Stromversorgung am Flughafen

Am 21. Februar 2006, um 08:30 UTC, wurde die gesamte Trafostation TS Hell für ca. 2 Minuten spannungslos geschaltet. Dies führte dazu, dass die zwei MOXA-Boxen einen Stromunterbruch erlitten. Durch den Ausfall des Datentransfers auf dem LAN zu den Servern im ANC wurden dieselben aufgrund eines *software* Fehlers blockiert.

- Um die Notstromversorgung der Piste 14 zu aktivieren, musste die Anlage TS Hell für ca. zwei Minuten spannungslos gemacht werden.
- Durch den Stromunterbruch fiel auf allen INCH-Bildschirmen die Darstellung der RVR- und Windwerte aus.
