Schlussbericht Nr. 1954

des Helikopters AS350B3, HB-ZDY

vom 20. Juli 2006

in Morteratsch, Gemeinde Pontresina / GR

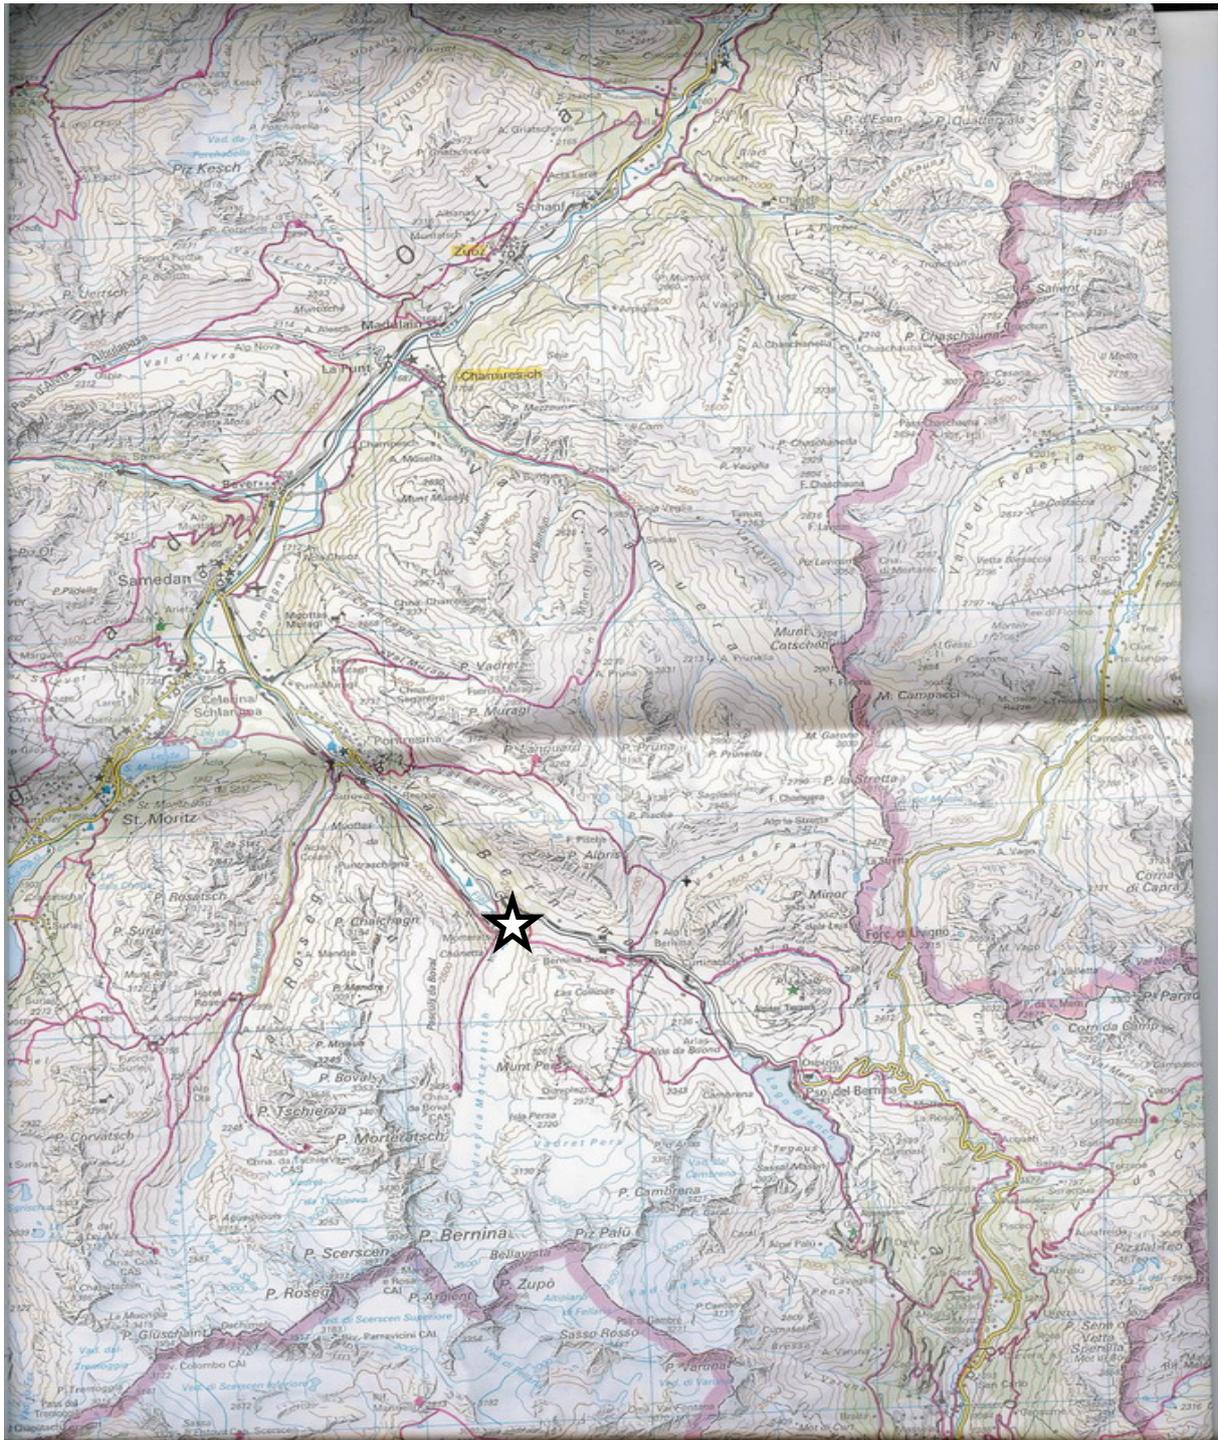
Anlage 1

Unfallstelle Parkplatz Morteratsch

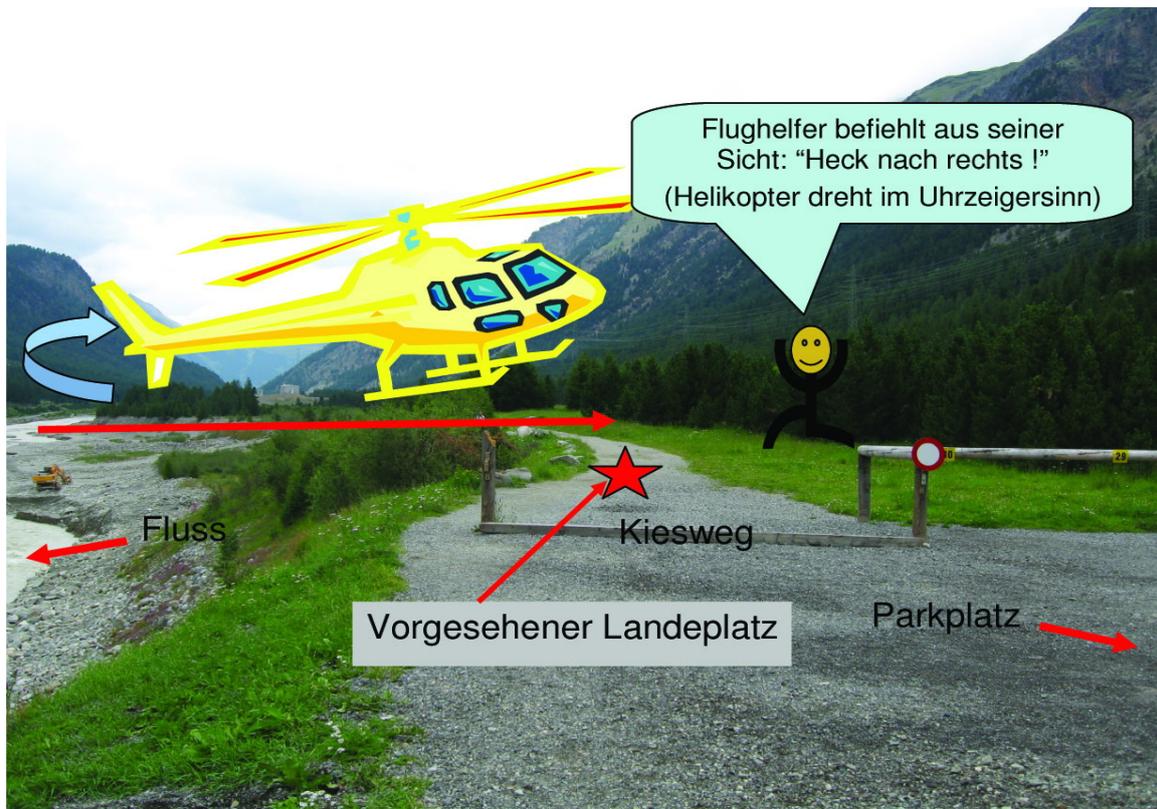
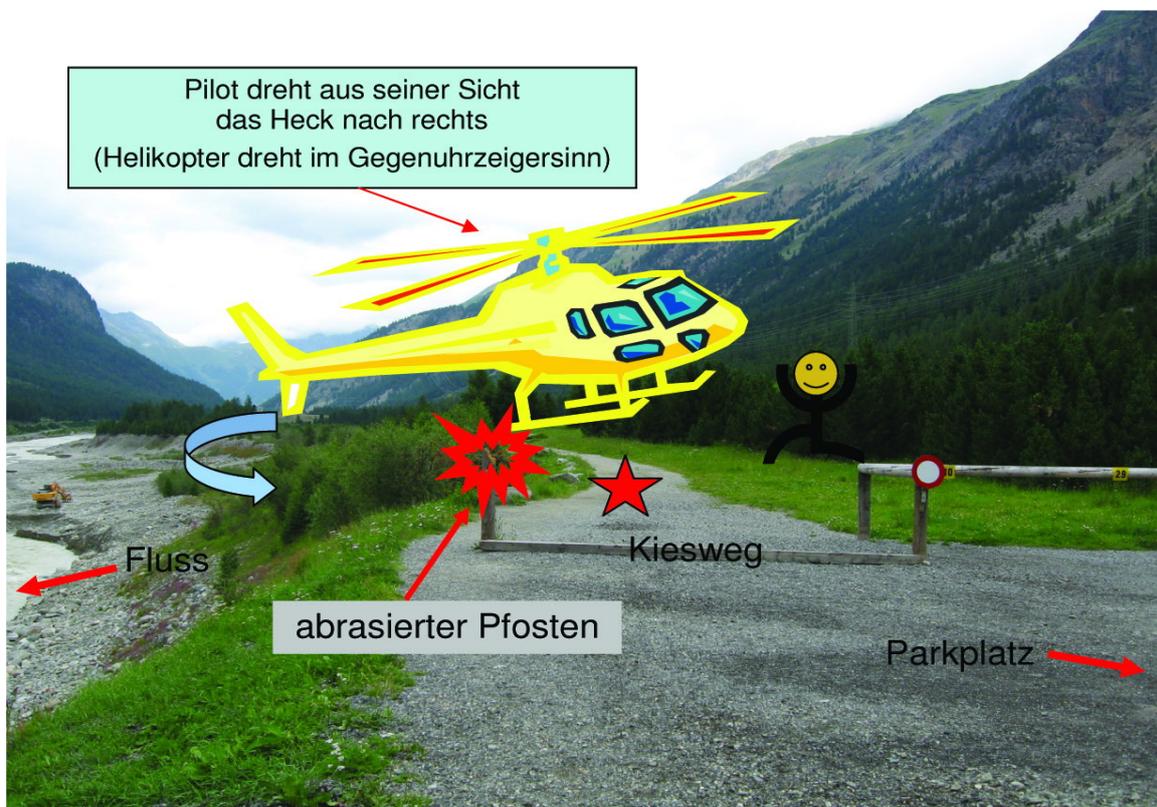
Anlage 2

Schaden am Luftfahrzeug Heckrotorblätter beschädigt

Beim Unfall, welcher sich um 08:45 Uhr ereignete, wurde niemand verletzt. Die Heckrotorblattbefestigung und die Heckrotorblätter (*tailrotor blade assy*) wurden beschädigt und mussten ersetzt werden. Der Zaunpfosten wurde beschädigt.
