Rapport final no. 1954 du Bureau d'enquête sur les accidents d'aviation

concernant l'accident
de l'hélicoptère AS350B3, HB-ZDY
survenu le 20 juillet 2006
à Morteratsch, commune de Pontresina / GR
5 km à l'est de St. Moritz

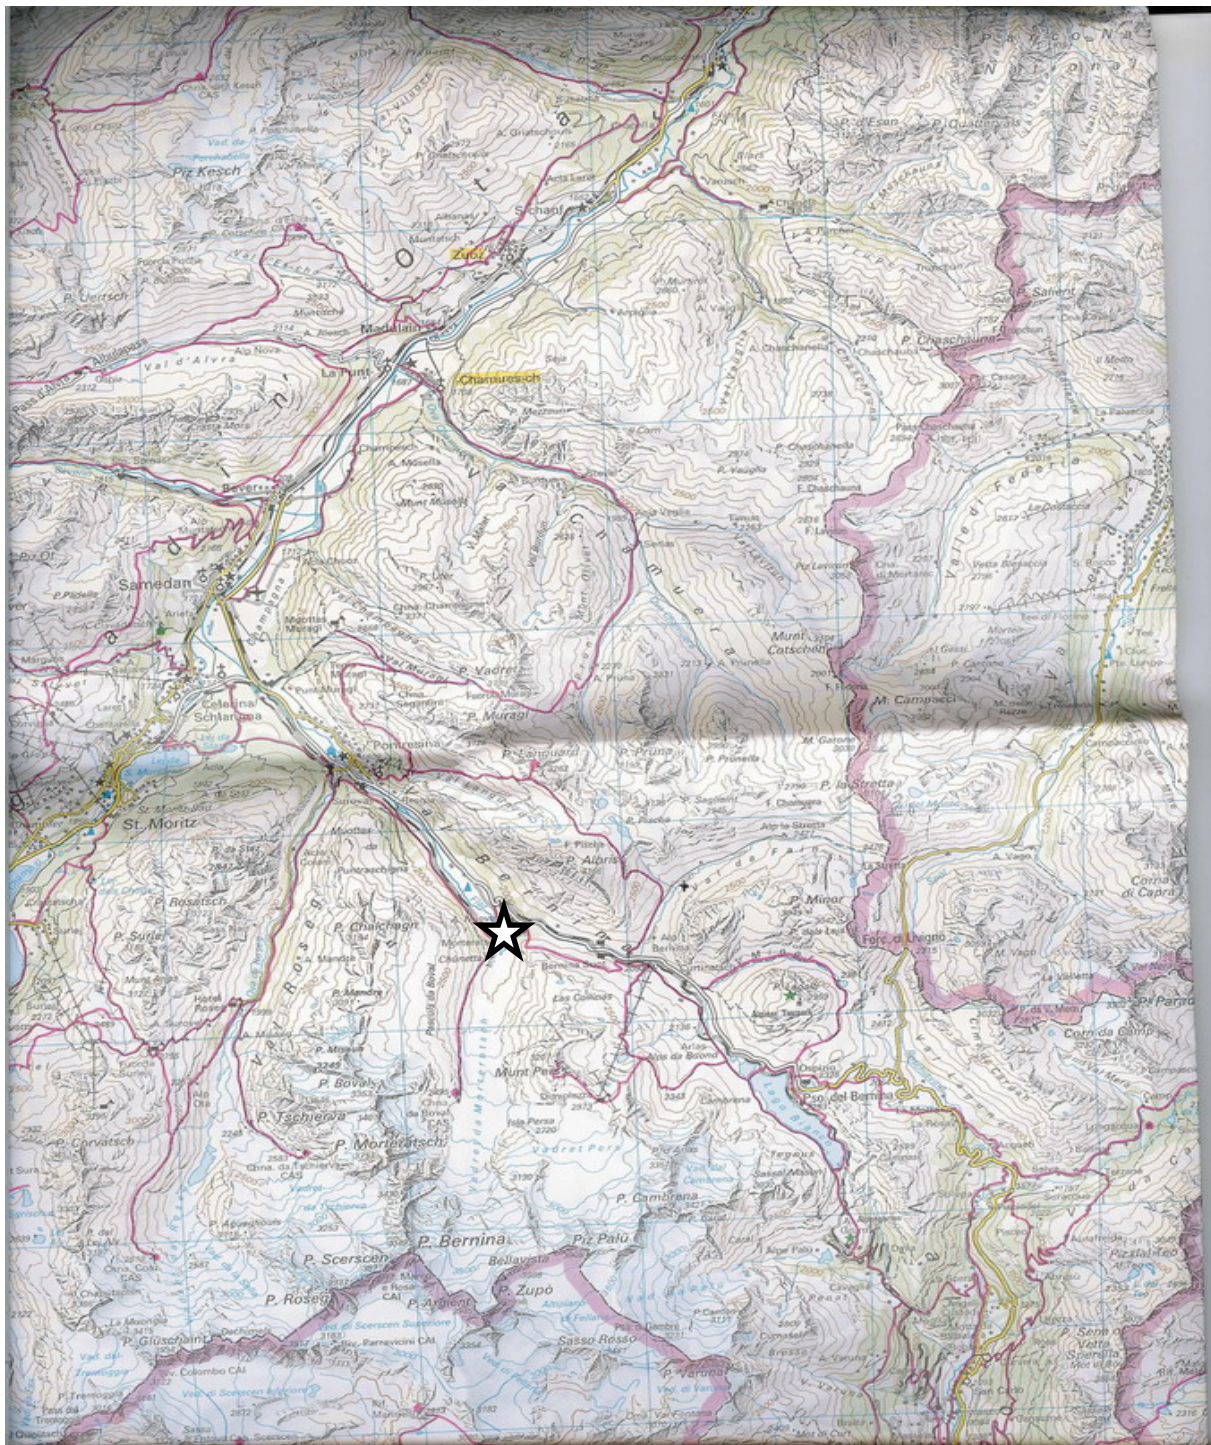
Annexe 1

Lieu de l'accident Parking de Morteratsch
