Rapport final No 1955 du Bureau d'enquête sur les accidents d'aviation

concernant l'incident grave (Airprox)

entre SWR 758, HB-JAY

et EZS 1055, HB-JZJ

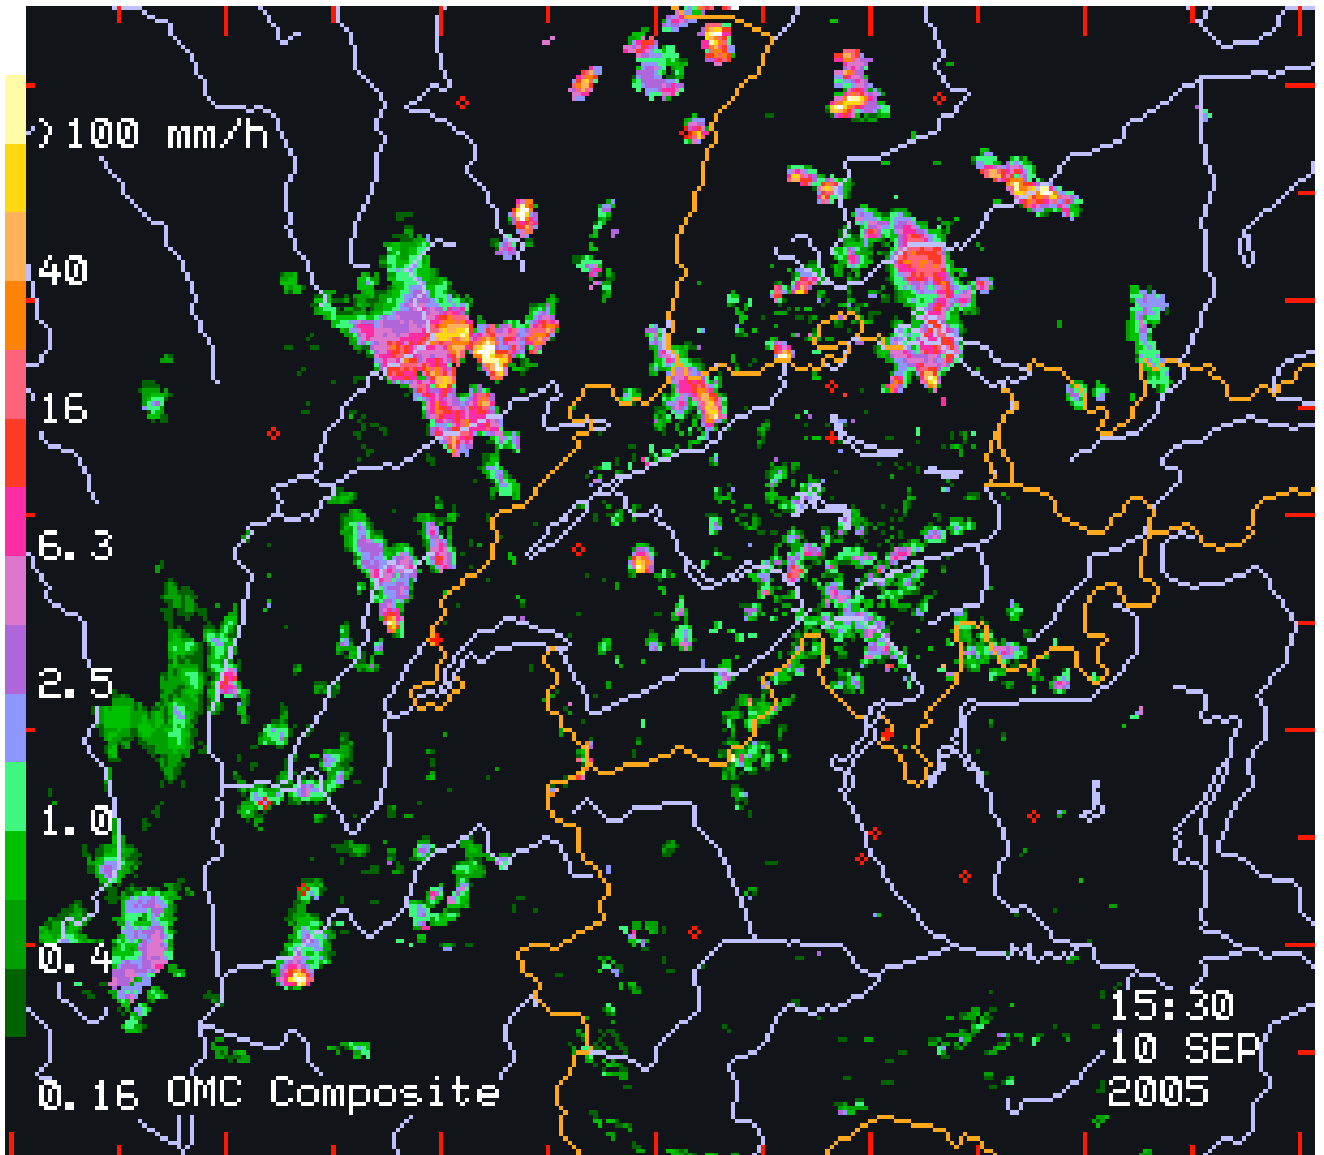
Radar picture on 10.09.2005, 1530 UTC

Sur l'image radar, on reconnaît une cellule orageuse qui se déplace d'Olten à Liestal. Les autres cellules pluvieuses ne concernent pas la région où s'est déroulé l'incident.
