Schlussbericht Nr. 1956 der Eidg. Flugunfallkommission

über den schweren Vorfall

des Flugzeuges Saab 2000, HB-IZZ,
betrieben durch Darwin Airline unter der Flugnummer DWT 018
vom 17. November 2005
auf dem Flughafen Lugano, Gemeinde Agno/TI

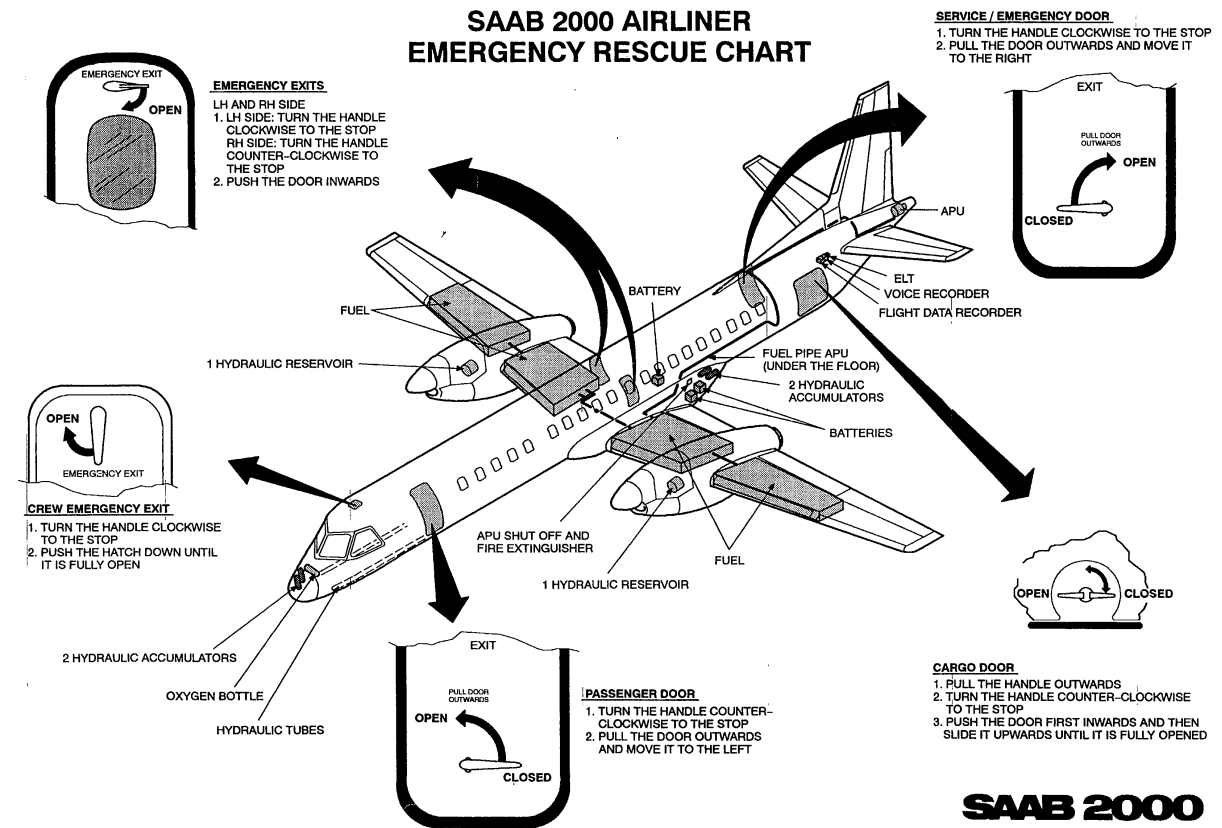
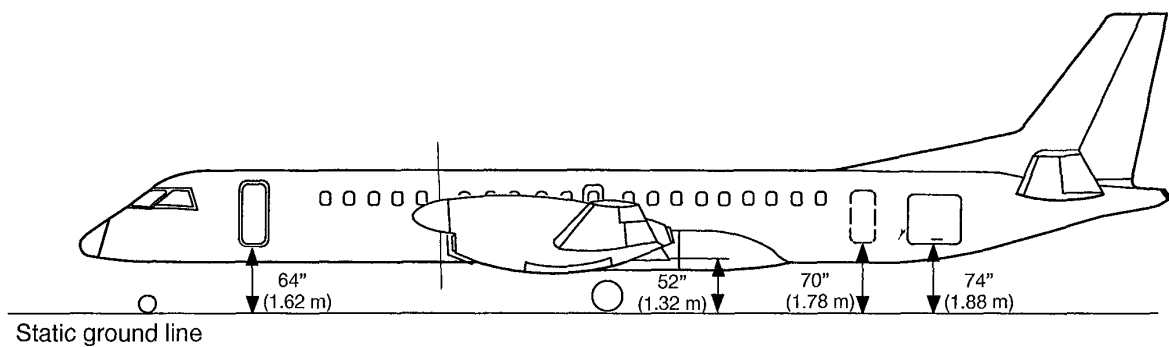
Anlage 1: Notausgänge

Das Baumuster Saab 2000 verfügt für die Passagiere über vier Notausgänge: im vorderen Teil des Flugzeuges ein *passenger door* nach links und im hinteren Teil des Flugzeuges ein *service/emergency door* nach rechts. Über jedem Flügel ist ein *emergency exit* eingebaut (vgl. Anlage 1).

Wie in Anlage 1 ersichtlich ist, befindet sich die Schwelle der vorderen Türe (*passenger door*) 1.62 m über dem Boden. Die hintere Türe (*service/emergency door*) weist eine Schwellenhöhe von 1.78 m auf.

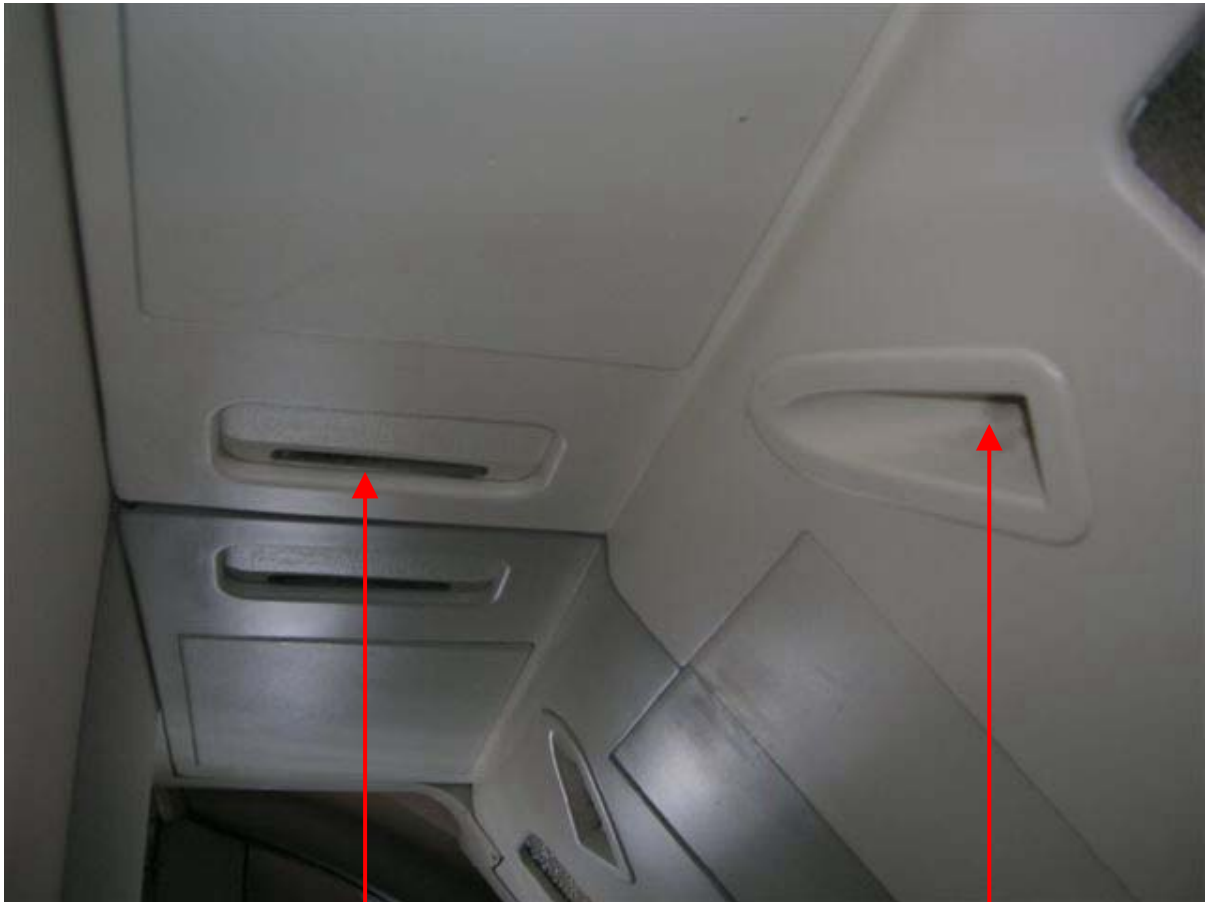
Anlage 5: Anordnung von Rauchsensor und Luftdüse in der Toilette

Der schwere Vorfall ist darauf zurückzuführen, dass durch kontaminierte Luft der Klimaanlage eine Rauchwarnung der Toilette ausgelöst wurde, die Besatzung den Start abbrach und unverzüglich eine Evakuierung des Flugzeuges durchführte.

Rauchsensor

Frischluftdüse
