# **Rapporto finale no. 1956 della Commissione federale sugli infortuni aeronautici**

relativo all'incidente grave

occorso al velivolo Saab 2000, HB-IZZ,  
gestito da Darwin Airline con il numero di volo DWT 018

il 17 novembre 2005

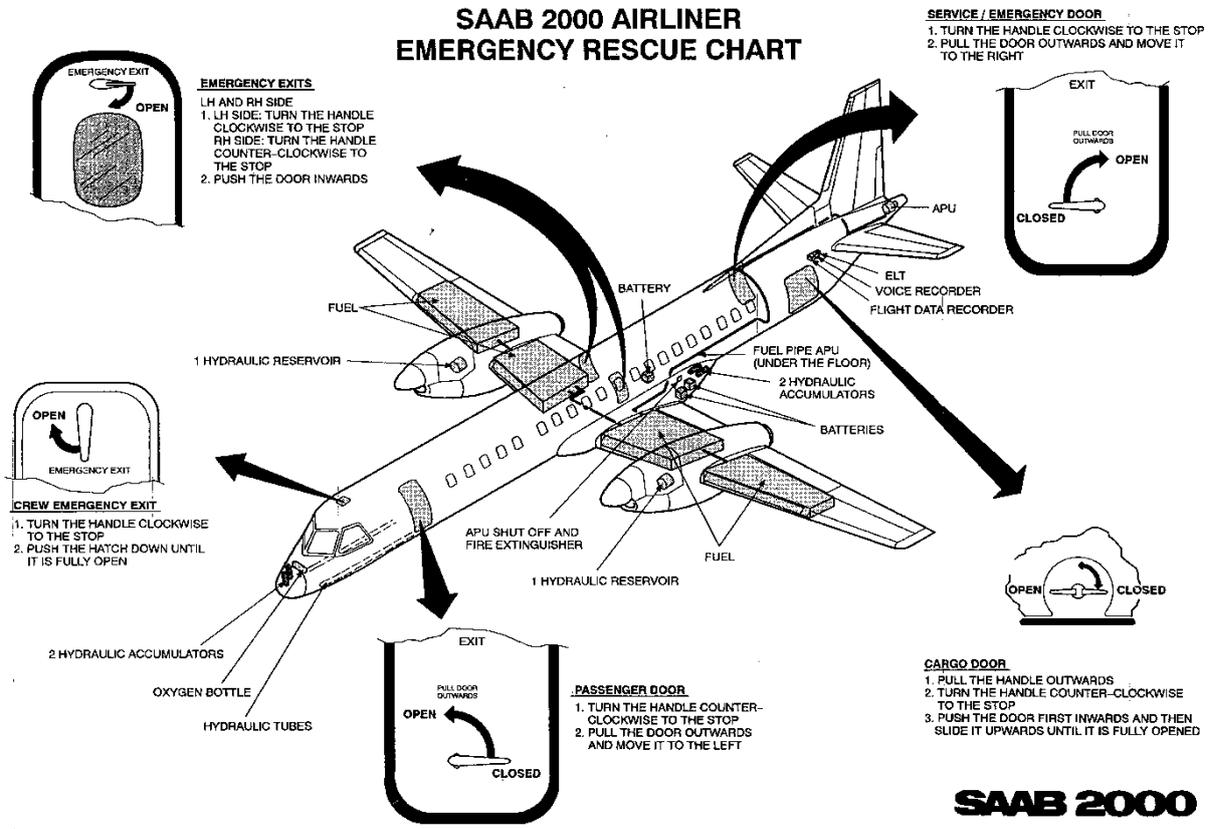
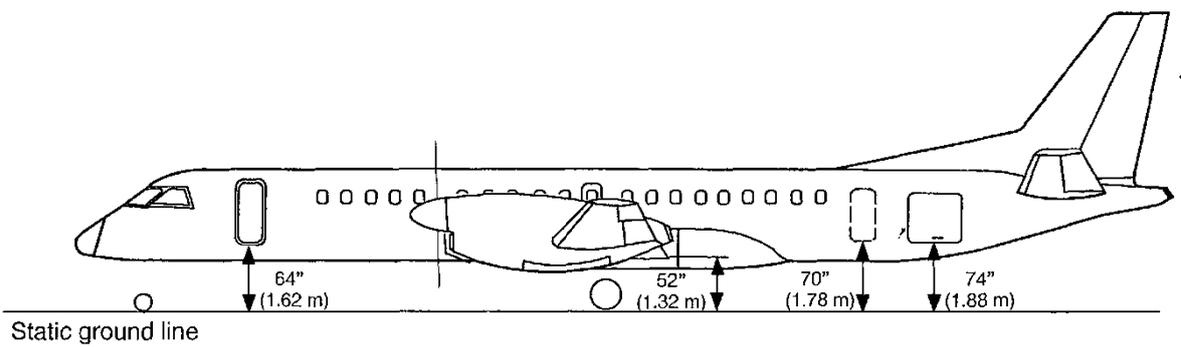
Allegato 1: Emergency Exits

Il velivolo Saab 2000 dispone di quattro uscite di emergenza per i passeggeri: un *passenger door* nella parte anteriore sul lato sinistro e un *service/emergency door* nella parte posteriore sul lato destro. Sopra entrambe le ali è posizionato un *emergency exit* (vedi allegato 1).

Come visibile nell'allegato 1, la soglia della porta anteriore (*passenger door*) si trova a un'altezza dal suolo di 1.62 m. mentre quella della porta posteriore (*service/emergency door*) è a 1.78 m.

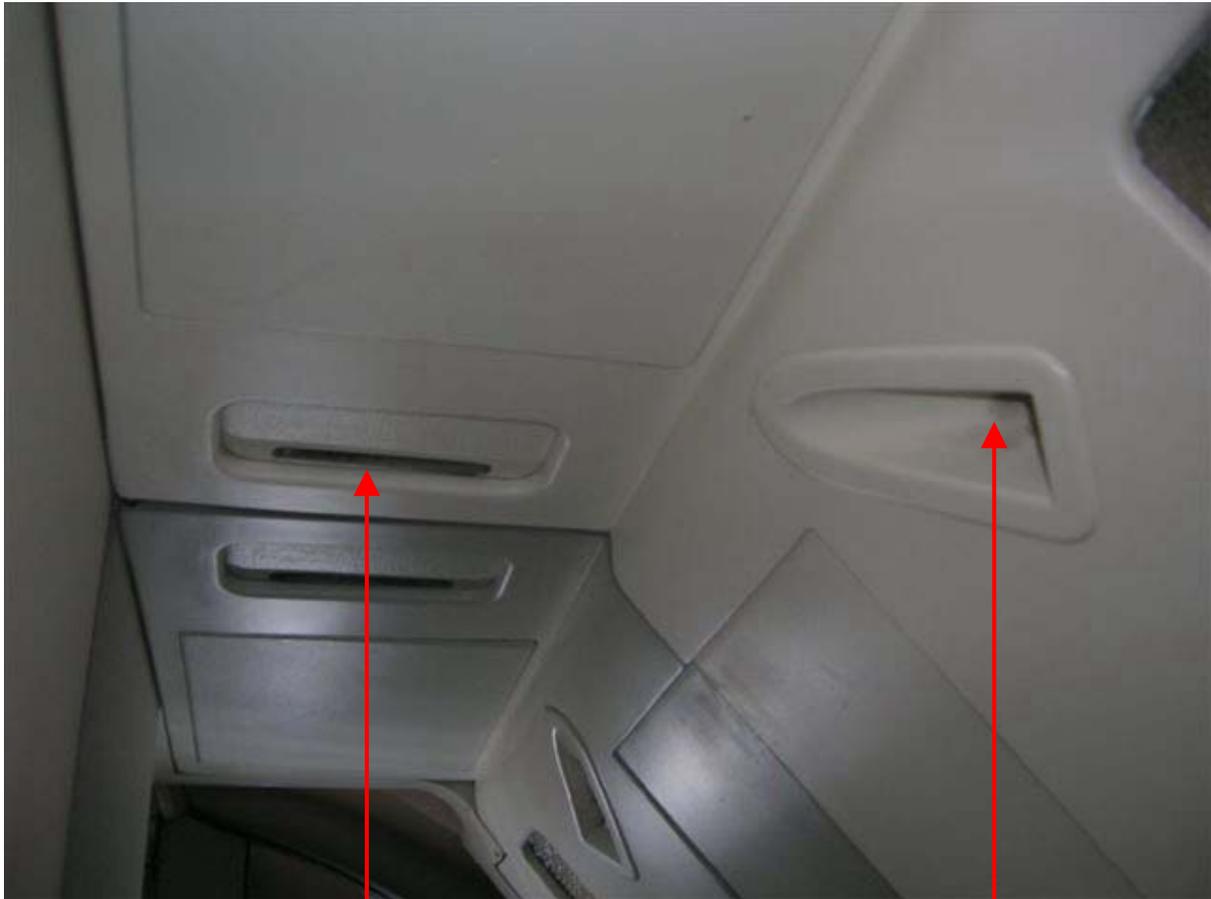
**Allegato 5: Disposizione del sensore fumo e del diffusore aria nella toilette**

L'incidente grave è da attribuire all'attivazione dell'allarme fumo nella toilette in seguito alla presenza di aria contaminata nell'impianto di condizionamento che ha indotto l'equipaggio ad abortire il decollo e a far evacuare immediatamente l'aeromobile.

- Una guarnizione difettosa del pistone di regolazione ha fatto sì che l'olio motore abbia raggiunto il mozzo dell'elica e in seguito potuto fuoriuscire all'esterno.
- Questo olio è stato risucchiato dalla presa d'aria del propulsore e assieme all'aria spillata attraverso il condizionatore ha raggiunto la cabina, dove è stato percepito come fumo.
- Questo fumo ha attivato per sette secondi l'allarme fumo della toilette.
