Rapport final No. 1957 du Bureau d'enquête sur les accidents d'aviation

concernant l'accident du
CEA DR 1051 HB-EBZ
survenu le 25 juin 2005
sur l'aérodrome de Bex/VD
41 km au sud-est de Lausanne

Rapport final

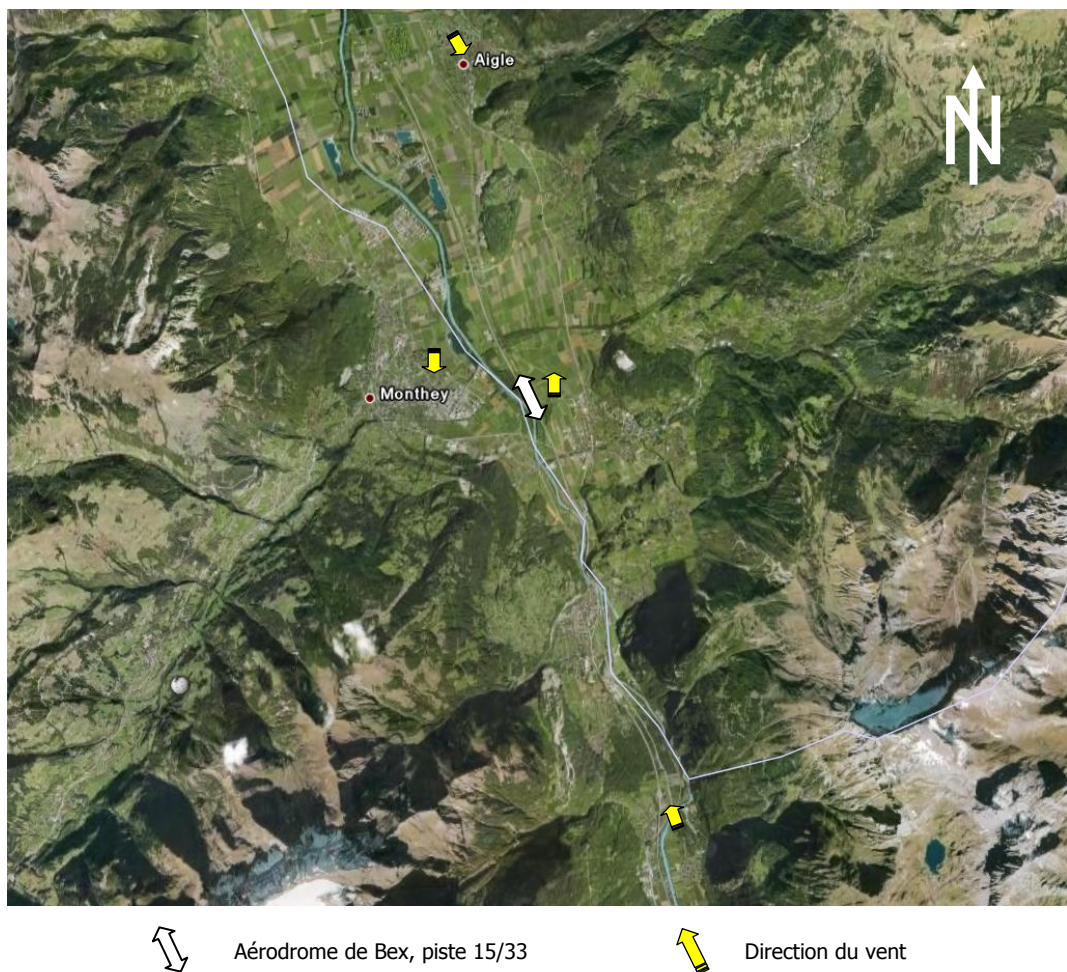
A Aigle à 15:30 h on a mesuré un vent de 330°/5 kt avec des pointes de 10 kt.

A Evionnaz à 15:30 h on a mesuré un vent de 160°/15 kt avec des pointes de 24 kt.

Avant l'atterrissage, le pilote a remarqué que les fumées des usines de Monthey indiquaient un vent du nord.

Sur l'aérodrome de Bex, lors de l'approche de l'avion accidenté, l'instructeur au sol a observé un vent du sud estimé entre 5 et 10 kt.

Fig. 2: Direction du vent au moment de l'accident observée à divers endroits

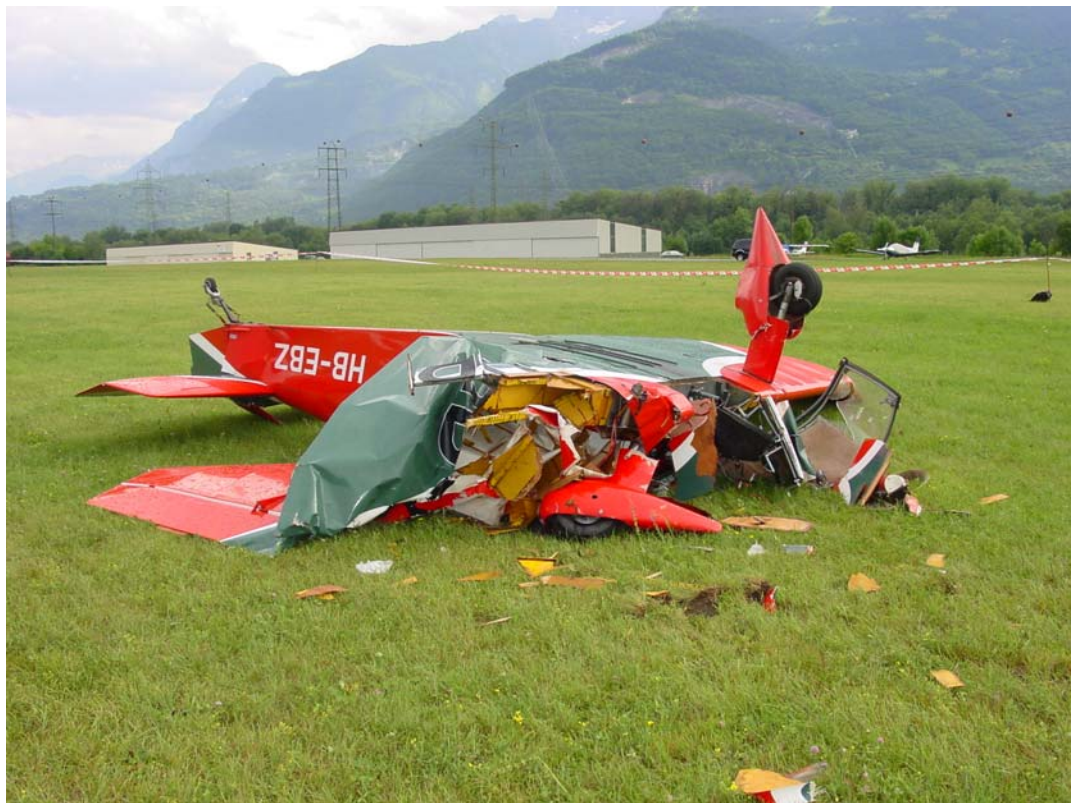
- Le moteur a été arraché du fuselage. La paroi pare-feu, de même que la planche de bord et le réservoir avant s'étaient également détachés de la cellule et étaient solidaires du bloc moteur.
- La déformation des pales de l'hélice indique que le moteur ne fournissait qu'une faible puissance au moment de l'accident.
- Les instruments de vol étaient toujours fixés sur la partie gauche de la planche de bord, à l'exception de l'indicateur de virage.
- Les réservoirs d'essence se sont vidés lors de l'impact.
- L'aile gauche s'est cassée à environ 50 cm – 100 cm de son emplanture. Seul l'entoilage maintenait l'aile attachée au fuselage. Dans sa position finale, l'aile gauche était vrillée de 180° en direction de l'empennage.
- L'aile droite était encore d'une seule pièce et semblait très peu endommagée. Son bord d'attaque était abîmé au point de changement de dièdre.

- L'aérofrein était rentré.
- Lors de l'impact avec la piste, la jambe gauche du train principal s'est rompue. Le tube a été sectionné à quelques centimètres en-dessous de l'intrados de l'aile.
- La jambe droite du train principal était encore fixée sur le longeron. Seuls les carénages présentaient des dégâts apparents.
- Le pare-brise et les verrières ont été écrasés par le poids de l'aéronef.
- Le recouvrement du fuselage était déchiré à plusieurs endroits sur son côté gauche.
- L'empennage a subi quelques dégâts imputables au capotage de l'avion.
- Un examen visuel des raccords d'ailerons, des tiges d'accouplement, des leviers de renvoi, des câbles de traction et des tendeurs ainsi que les poulies de guidage n'a fourni aucun indice de défaut préalable.

Fig. 3: Epave de l'avion, dont le moteur, le réservoir avant et la planche de bord ont été arrachés lors de l'impact.

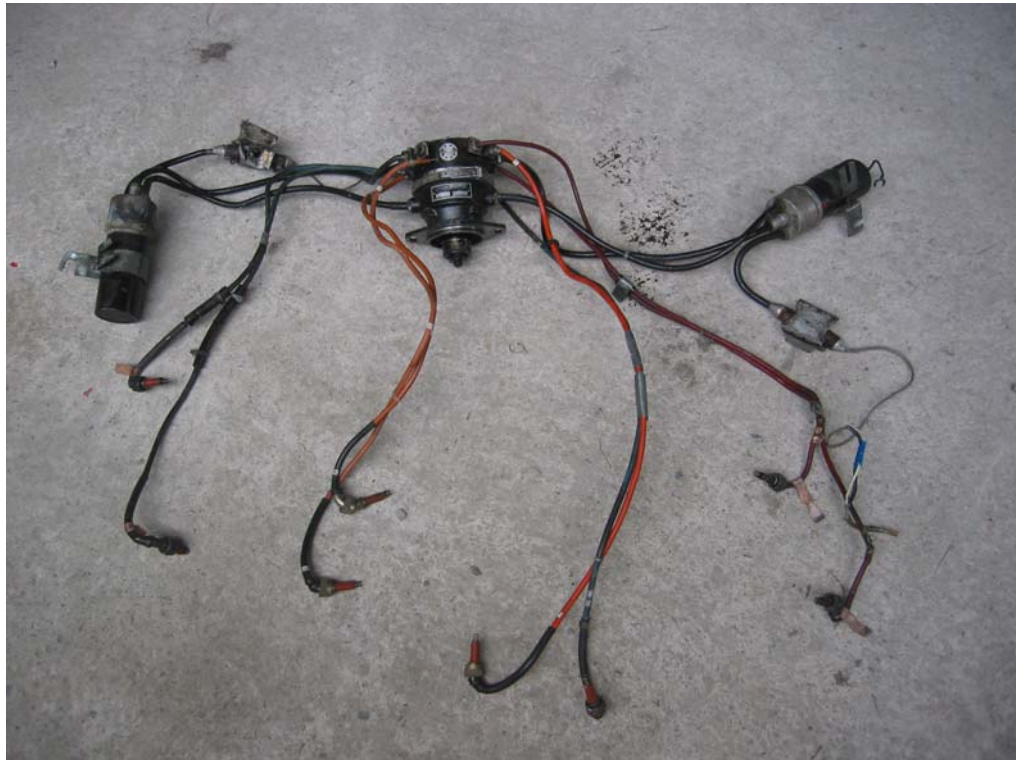
Fig. 4: Système d'allumage. Celui-ci présente plusieurs défauts décrits ci-dessous.

- Câbles d'allumage:
Connexions mal serties, mauvaises masses, câbles fortement endommagés et de 3 qualités différentes.
- Bougies:
Usées, encrassées, mal réglées et de deux types différents.
- Bobines d'allumage:
En mauvais état, surtout celle du côté droit.

D'autre part, plusieurs éléments, ayant fait l'objet d'un rapport technique intermédiaire adressé à l'OFAC, indiquent qu'une ou plusieurs interventions ont été réalisées sur le système d'allumage depuis la révision générale. Les documents techniques ne relèvent cependant aucune attestation d'entretien correspondante.

Des traces d'huile étaient visibles dans le boîtier du distributeur d'allumage. Des traces de brûlure ont été constatées sur les deux têtes de contact du porte-éclateurs.

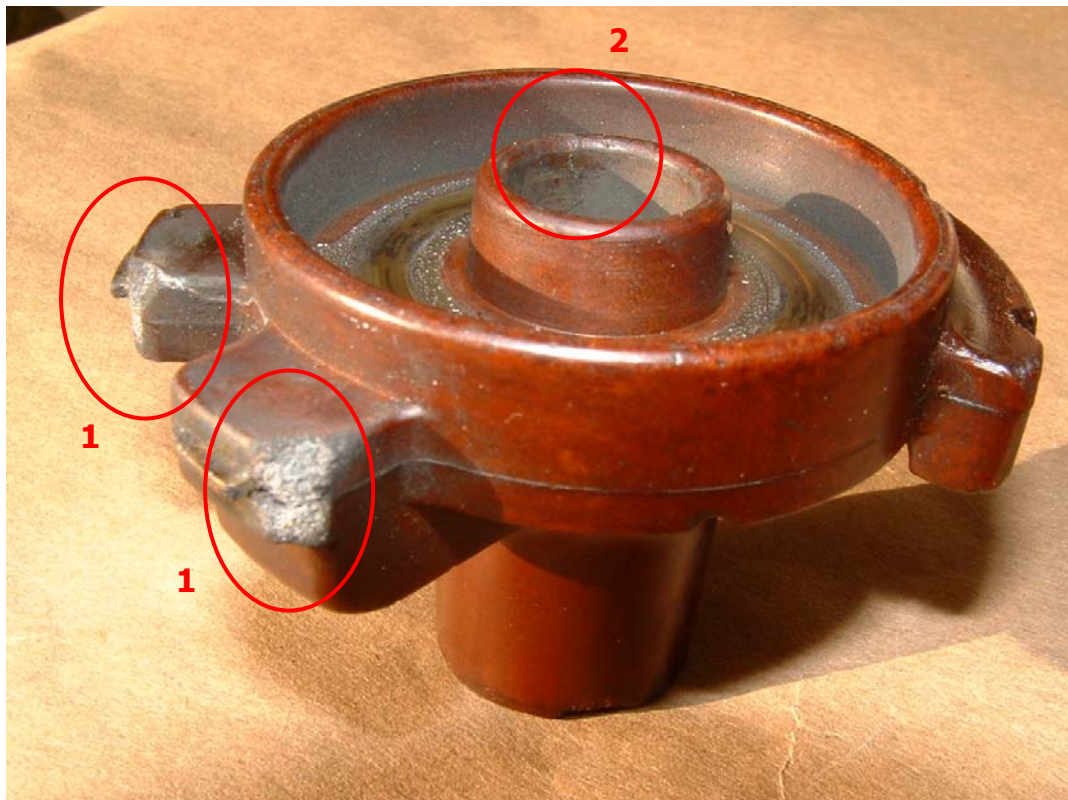
Fig. 5: Traces de brûlures sur les deux têtes du porte-éclateurs (1), de même qu'une fissure avec court-circuit entre les deux circuits secondaires (2).

Lors du test à haute tension, le porte-éclateurs présentait un court-circuit interne entre les deux circuits secondaires. De ce fait l'allumage se faisait d'une manière décalée et sur deux cylindres simultanément.

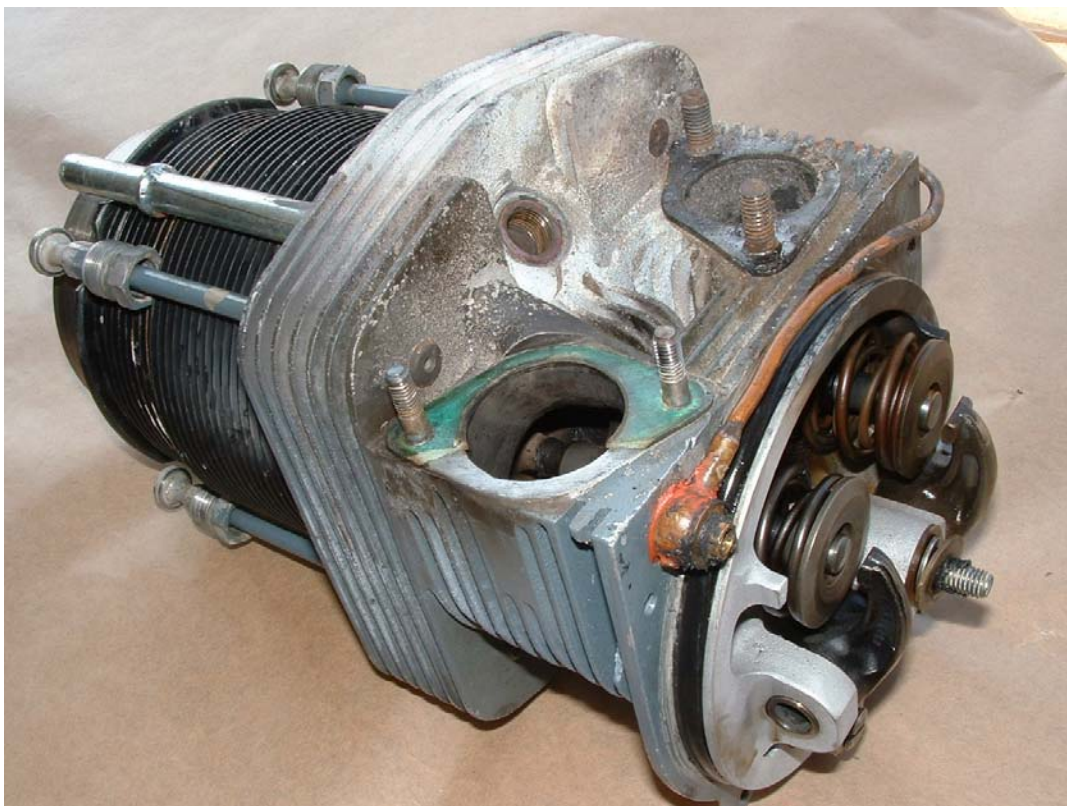
- Cylindre no 2:
Il présentait extérieurement une couleur blanchâtre autour des orifices de bougies. Cette couleur était due à une surchauffe anormale. Le démontage de la bougie inférieure a été très difficile. Des traces de températures élevées ont également été constatées sur les soupapes et sur le piston.
Une sonde de température de la tête de cylindre avait été installée ultérieurement sous la bougie supérieure.
Une très forte usure due à d'importantes détonations était visible sur la partie inférieure de la culasse.
Une profonde fissure qui traverse la paroi du cylindre entre la partie inférieure de la culasse et la chemise du cylindre a été décelée. Les ailettes de refroidissement présentaient également plusieurs fissures vers la bougie inférieure.

Fig. 6: Traces de surchauffe sur le cylindre no 2

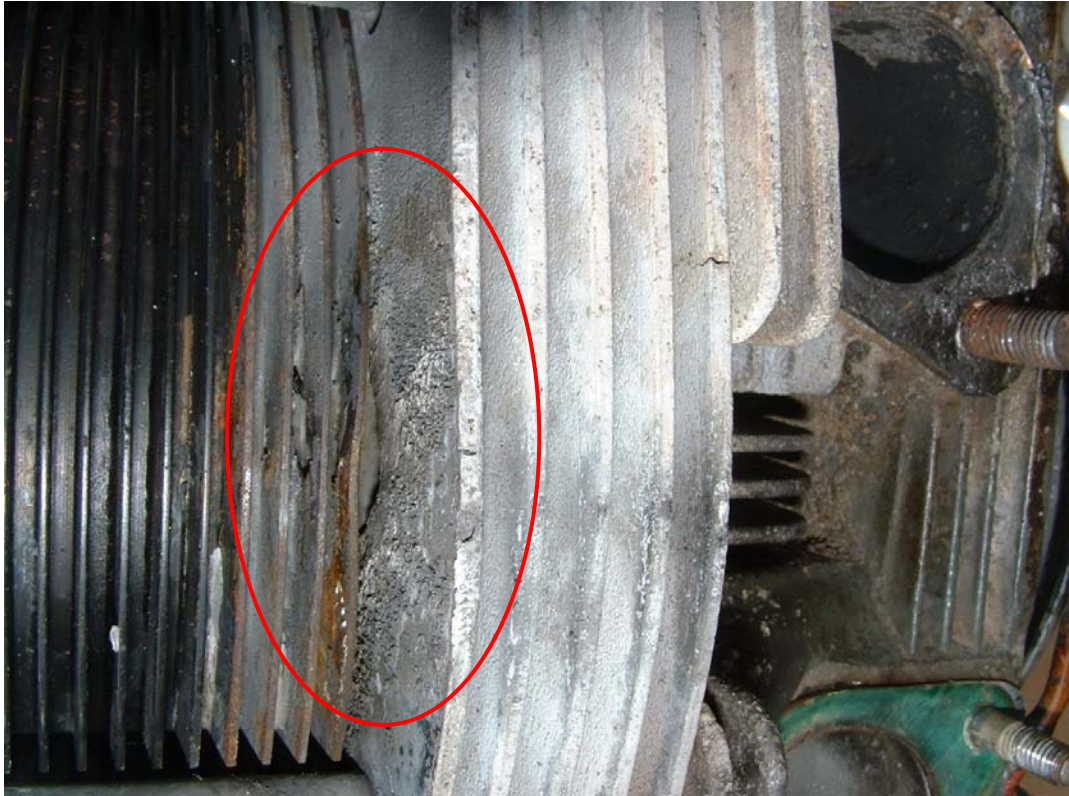
Fig. 7: Perforation du cylindre no 2

Les cylindres n'ont pas été remplacés lors de la révision générale du moteur. Selon le responsable technique de l'entreprise, ils ont simplement été déglacés.

La culasse du cylindre N° 2 présentait une forte usure due à d'importantes détonations sur la partie inférieure de la culasse. La perforation de la culasse entre la partie inférieure et la chemise du cylindre a permis une fuite importante de la compression du cylindre et une surchauffe de celui-ci. Les traces de températures élevées ont également été constatées sur les soupapes et sur le piston. Le pilote n'a pas constaté de température particulièrement élevée sur l'indicateur de la tête de cylindre, installé sur ce même cylindre. L'état de l'indicateur de température de tête de cylindre après l'accident n'a pas permis d'en vérifier le fonctionnement.

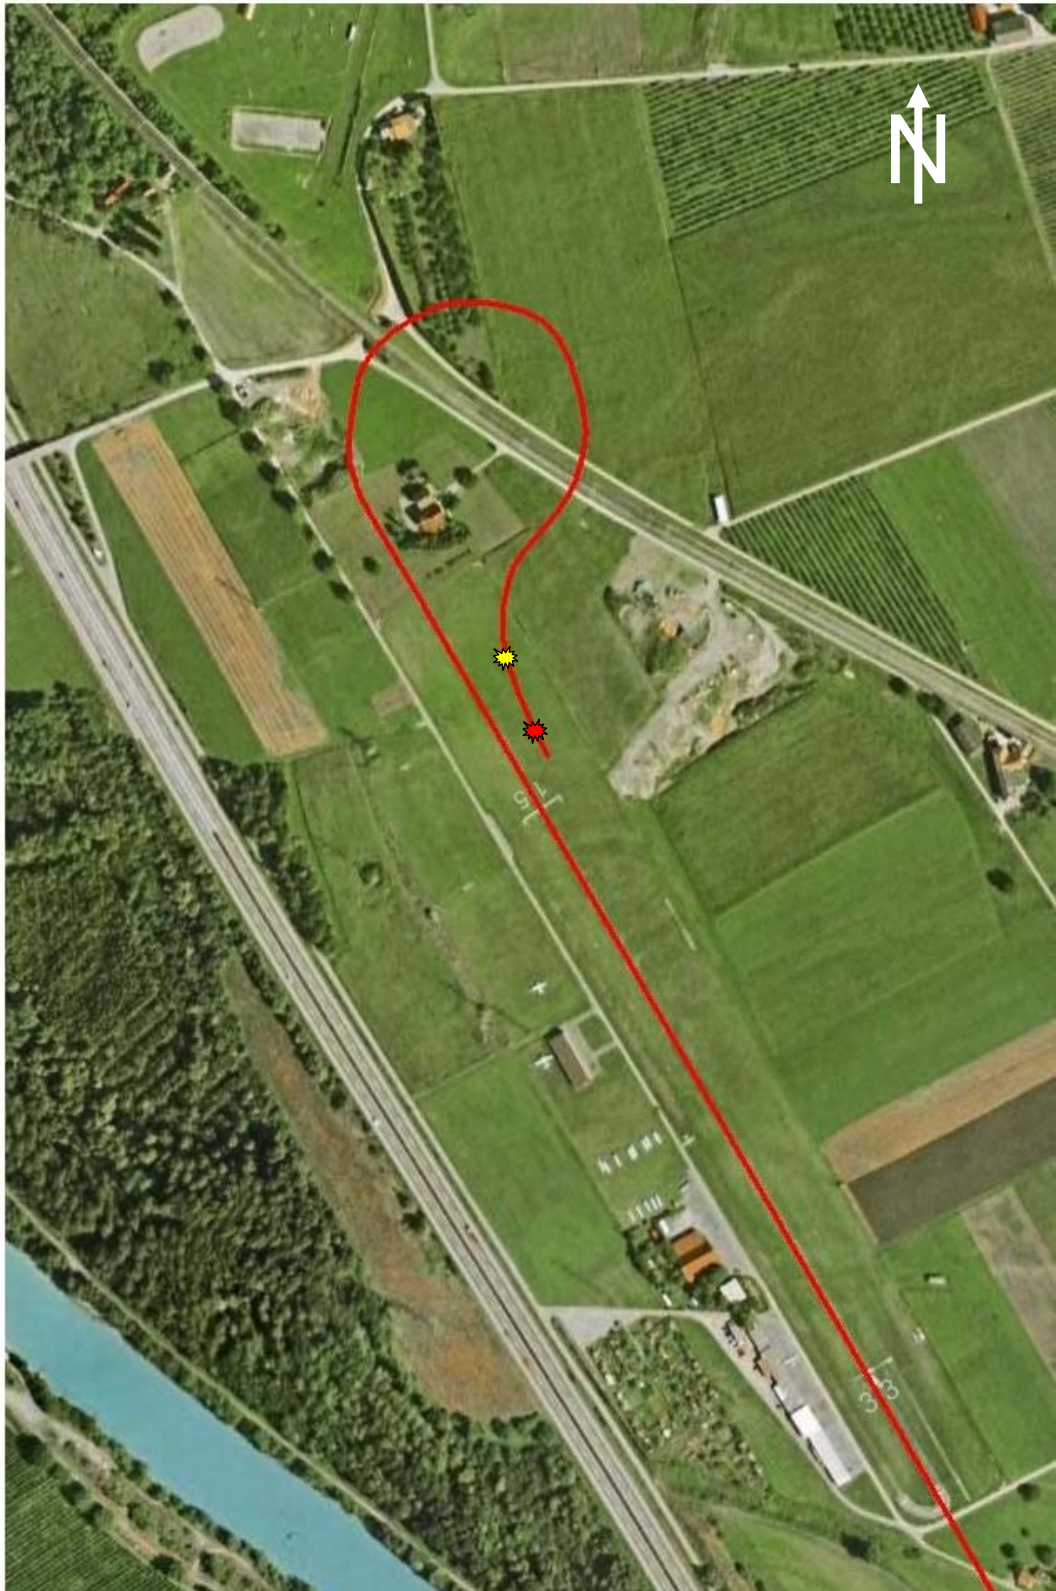
Annexe 1: Illustration de la manœuvre du HB-EBZ sur l'aérodrome de Bex

L'instructeur au sol conseille par radio d'effectuer un virage à droite pour un circuit à basse hauteur par-dessus la ligne électrique de la voie ferrée, car l'avion n'arrive pas à gagner de la hauteur. Après avoir rentré l'aérofrein, le pilote maintient la machine en vol horizontal, évite le décrochage, et réussit à franchir une deuxième fois la ligne électrique, en virage à droite, afin de se diriger en diagonale vers le seuil de piste 15 (voir annexe 1).

Toujours en virage, alors qu'il rejoint le seuil de piste, l'avion s'enfonce et heurte la piste en herbe avec la roue gauche du train principal. Celle-ci se rompt, l'aéronef se disloque partiellement, puis capote avant de s'immobiliser sur le dos. Les occupants, légèrement blessés, peuvent s'extraire de l'habitacle par leurs propres moyens.
