Schlussbericht Nr. 1958

über den schweren Vorfall
des Flugzeuges Airbus A330-243, A6-EKU
betrieben durch Emirates unter Flugnummer UAE 87
mit
dem Flugzeug AVRO 146-RJ100, HB-IXU
betrieben durch Swiss International Air Lines Ltd.
unter Flugnummer SWR 162C
vom 31. Oktober 2004
auf dem Flughafen Zürich

Ort des schweren Vorfalls	Flughafen Zürich
Datum und Zeit	31. Oktober 2004, 11:18 UTC

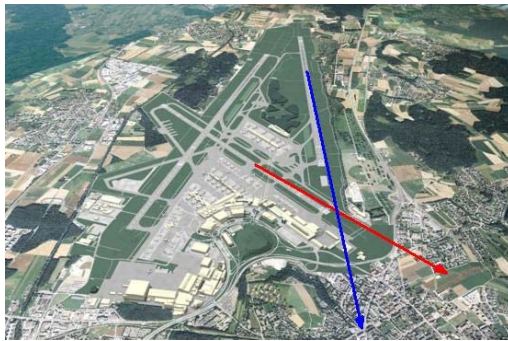
1.10.3 Standardverfahren für Abflüge von Piste 10 und Fehlanflüge auf Piste 14

Blau: Beginn Fehlanflug Piste 14

Rot: Beginn Abflugweg Piste 10

Eine Berücksichtigung des Flugzeugmusters des anfliegenden Verkehrs war in den Verfahrensvorgaben von Skyguide nicht enthalten.

- Die Verfahrensvorgabe von Skyguide berücksichtigt das Muster des auf Piste 14 anfliegenden Flugzeuges nicht.
- Die Anwendung der Verfahrensvorgabe sieht bei einem Durchstart nach Überflug der Pistenschwelle 14 die Anordnung eines Startabbruchs auf der Piste 10 als normales anzuwendendes Verfahren vor.

For this reason, Pt. 4.4 in the ATCM II OZT, TWR, "Verkehrsleitung auf Pisten und Rollwegen", has to be replaced.
