Rapport final no. 1959 du Bureau d'enquête sur les accidents d'aviation

de l'hélicoptère SA315B, immatriculé HB-ZFU

survenu le 11 juillet 2005

Cabane des Vignettes, commune d'Evolène/VS

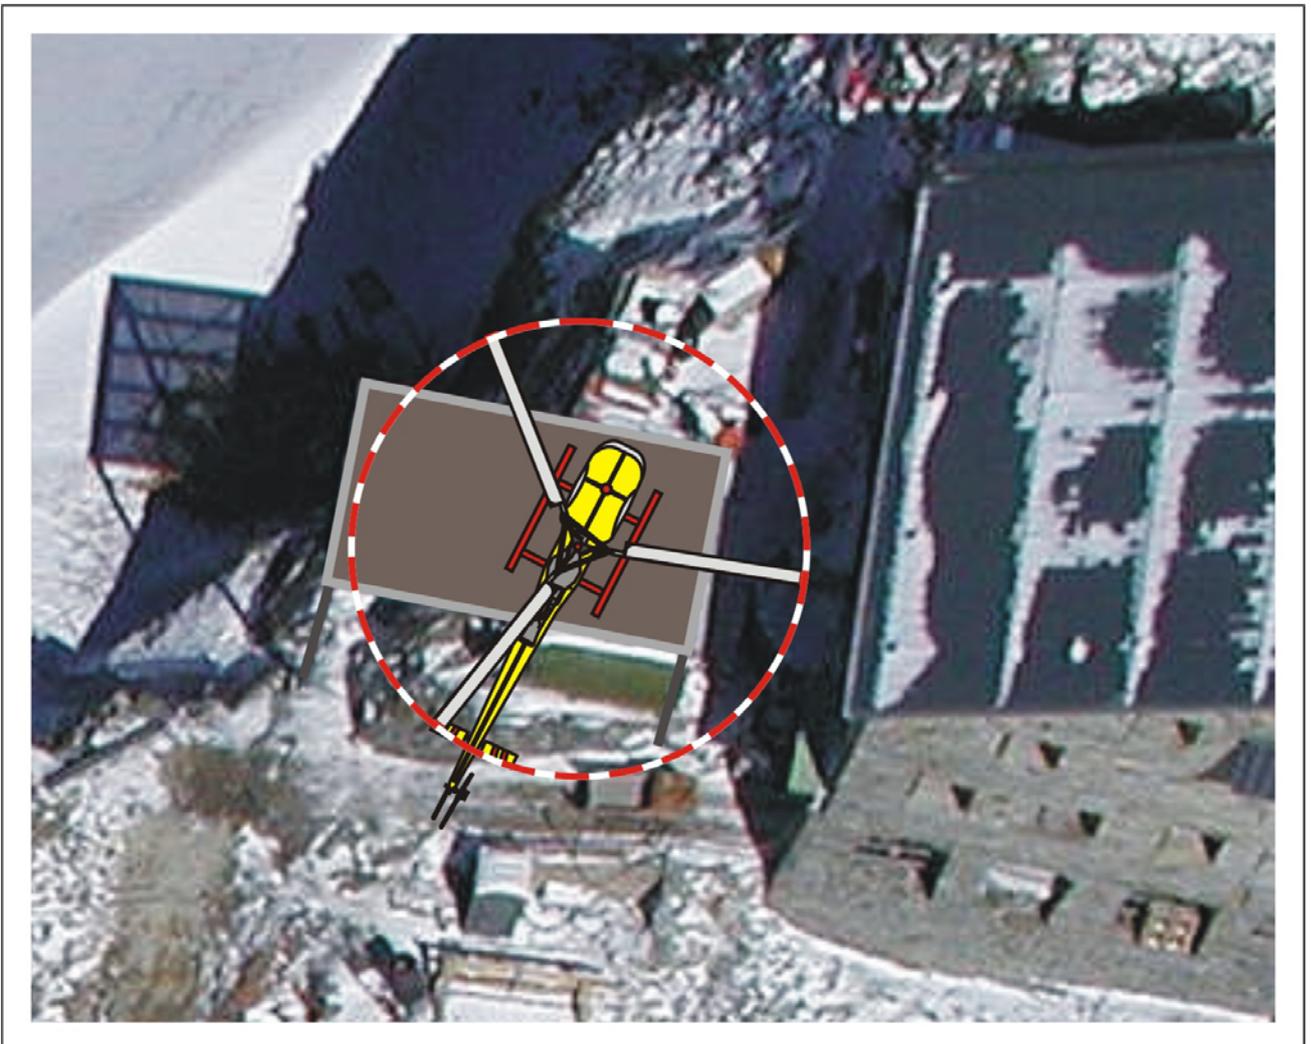
Annexe 1

Arrivé en aval du Glacier de Pièce, le pilote constate que le plafond s'est abaissé et se situe à env. 100 m au-dessus de la cabane et que la nébulosité a augmenté. En se référant aux arêtes des montagnes, le pilote amène le HB-ZFU à la cabane des Vignettes. L'hélicoptère se présente face au vent, dépose la charge externe devant la porte d'entrée puis recule d'env. 2 m pour se poser sur la plate-forme, l'hélicoptère orienté en direction du nord (voir annexe 1).

En raison des dimensions réduites de la plate-forme, deux personnes se trouvaient sur le côté gauche de l'hélicoptère. Cette situation a conduit le pilote à porter son attention sur ces personnes ce qui explique qu'il n'a pas remarqué l'avant-toit de la cabane qui se trouvait à sa droite. Par chance personne n'a été touché par les débris projetés de part et d'autre de la place et la chute de l'appareil a été amortie grâce à l'accrochage du rotor principal dans la barrière en filet. Par ailleurs l'hélicoptère s'est écrasé sur une surface enneigée sans rocher.

En raison de la direction du vent le pilote a posé l'hélicoptère face au vent, en travers de la plate-forme (voir annexe 1). Par conséquent, un passager et le guide ont dû rester à proximité immédiate de l'hélicoptère jusqu'à son décollage par manque de place. Cette situation présente des dangers évidents et inacceptables pour toutes les personnes utilisant cette place.

Position reconstituée de l'hélicoptère sur la plate-forme au moment du décollage

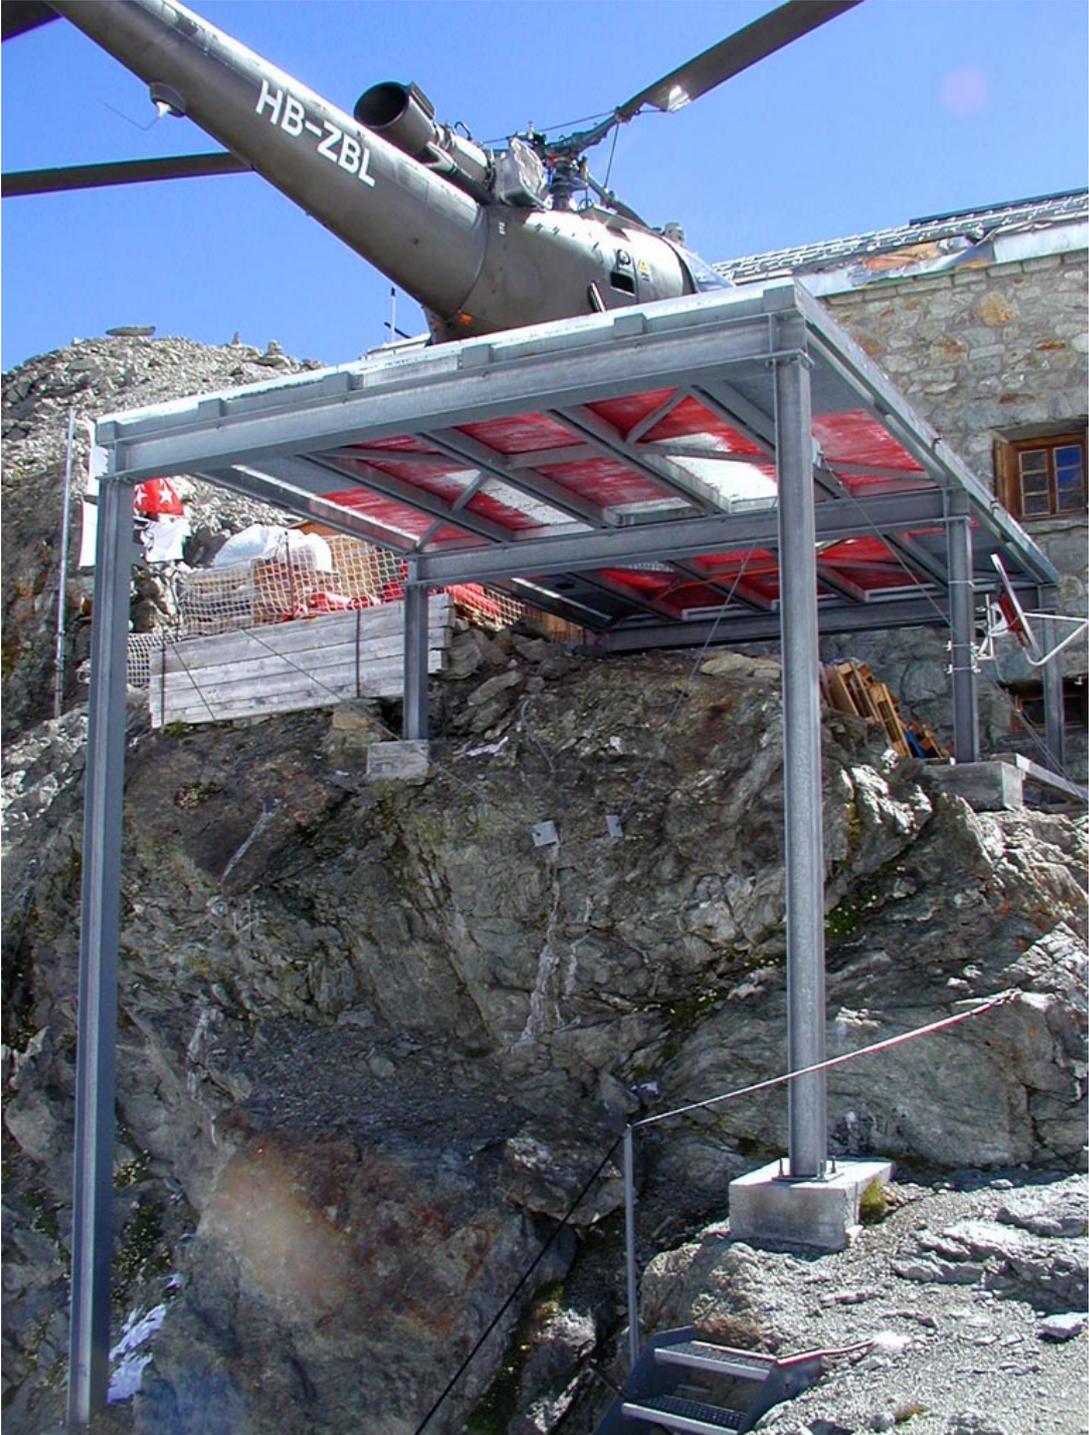
Annexe 2

La plate-forme de la cabane des Vignettes présente une largeur de 5 m et une longueur de 8 m. Elle est supportée par une structure métallique constituée de quatre piliers ancrés dans le rocher et est située à env. 2,8 m de l'avant-toit de la cabane. Son plancher est formé de caillebotis en métal (voir annexe 2).

Le transport de charges prévu en deux rotations pour la cabane des Vignettes ne présentait à priori aucune particularité à part l'exiguïté de la plate-forme et sa situation par rapport à la cabane. En effet, les dimensions de 5 x 8 m ne permettent pas de garantir la sécurité des personnes qui embarquent ou débarquent de l'hélicoptère car le moindre faux pas peut se transformer en une chute dans le vide qui entoure cette structure. Par conséquent une attention particulière doit être apportée lors de chaque mouvement sur cette surface (voir annexe 2).

L'Office fédéral de l'aviation civile devrait exiger que les plate-formes de montagne répondent à des standards de sécurité au niveau de leurs dimensions, de la distance par rapport aux obstacles et de filets de protection.

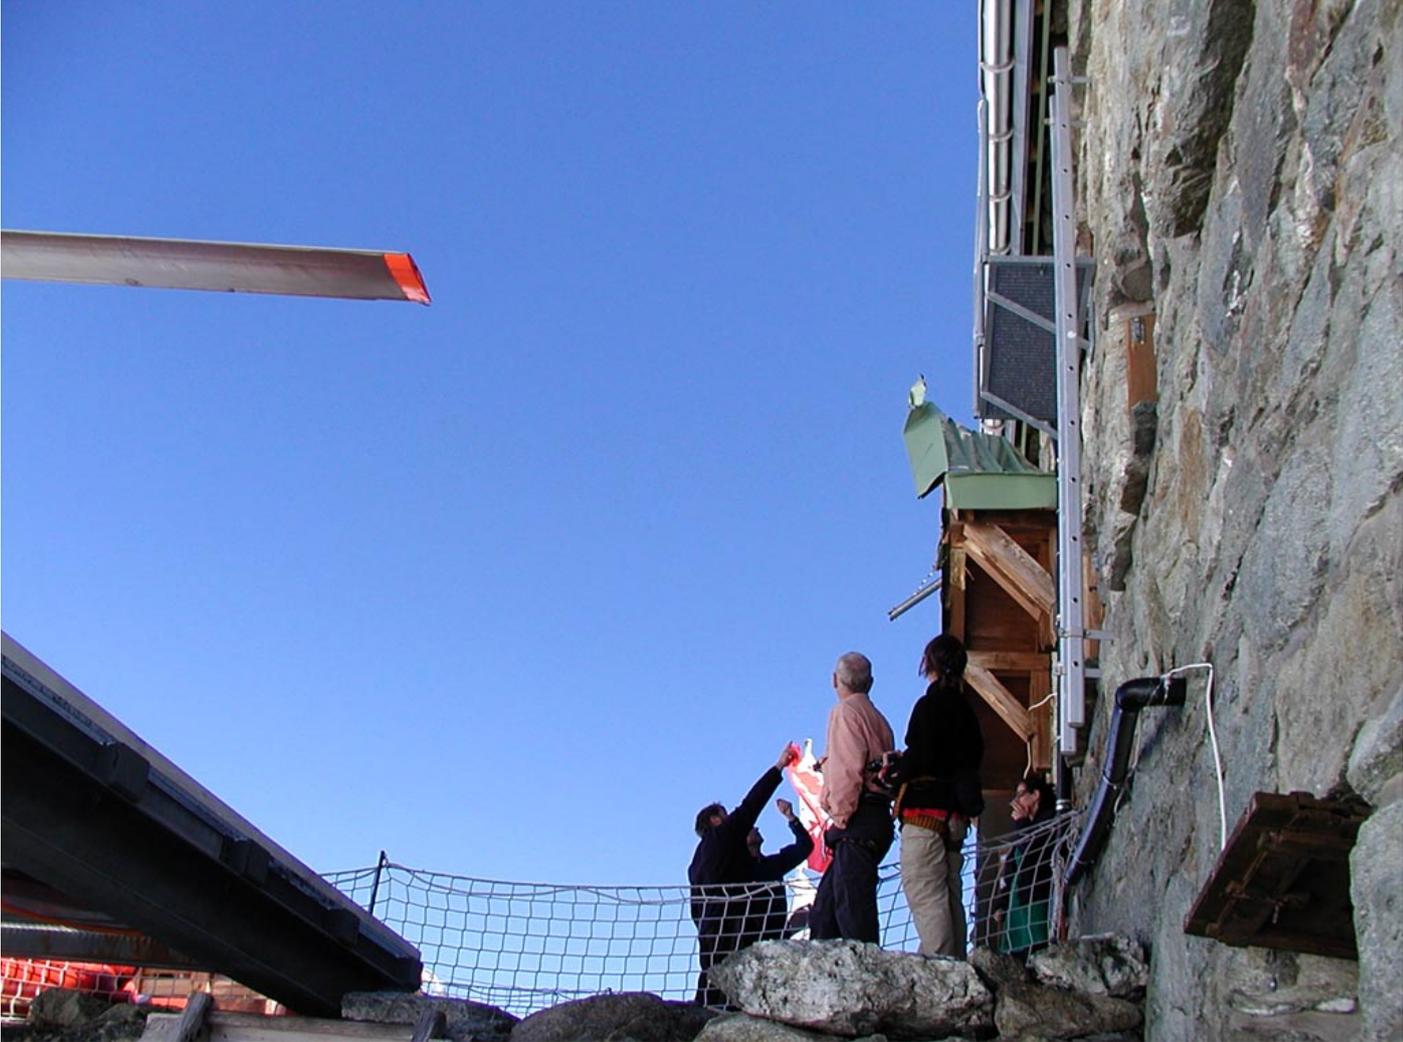
Annexe 3

Par ailleurs, cette plate-forme est située à env. 2,8 m de l'avant-toit de la cabane ce qui signifie que les bouts de pales principales passent en temps normal à env. 2,5 m de la façade de la cabane et de sa porte d'entrée. Cette proximité n'est pas adéquate dans la mesure où des personnes étrangères aux opérations hélicoptères peuvent circuler le long de cette façade (voir annexe 3).
