Büro für Flugunfalluntersuchungen BFU  
Bureau d'enquête sur les accidents d'aviation BEA  
Ufficio d'inchiesta sugli infortuni aeronautici UIIA  
Uffizi d'inquisiziun per accidents d'aviatica UIAA  
Aircraft accident investigation bureau AAIB

# **Schlussbericht Nr. 1960**

über den Unfall  
des Helikopters SA 315B Lama, HB-XFX  
vom 10. Juli 2004  
Signalkuppe, Gemeinde Zermatt/VS  
ca. 57 km südöstlich von Sion

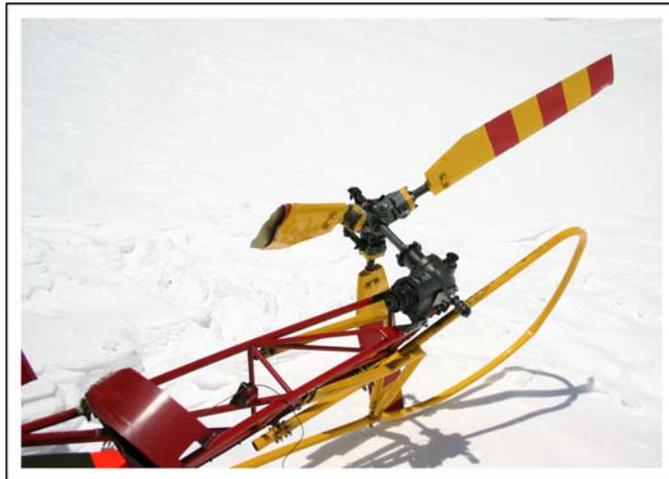
Ungefähr 270 m von der Unfallstelle entfernt wurde ein Heckrotorblatt gefunden. Auf diesem Blatt wurden graue Farbspuren gefunden. Diese stammten von der Oberfläche der Heckrotorantriebswelle. Die Heckrotorantriebswelle wurde nicht mehr gefunden.

Abb.1: Heckrotor und fehlende Heckrotorantriebswelle.

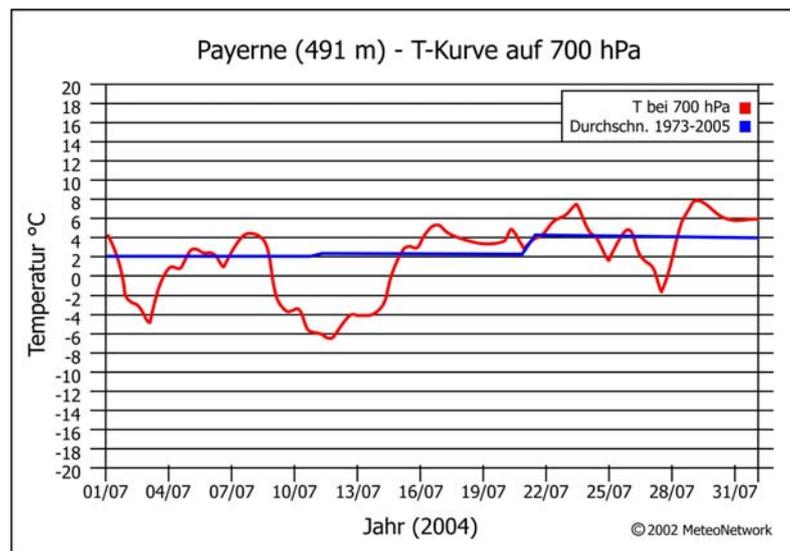
Entgegen der während der Sommermonate im Gebirge regelmässig auftretenden positiven Abweichungen von der ISA, entsprach die vertikale Temperaturverteilung im Fall des 10. Juli 2004 annähernd Standardbedingungen. Der Offset auf 4500 m/M betrug lediglich +1K. Ursache dafür sind der Polarluftvorstoss und die für die Jahreszeit zu kühle Witterung. Die negative Abweichung gegenüber dem langjährigen Mittelwert betrug auf 3000 Metern rund 8K.

Abb. 3: Radiosondenaufstiege über Payerne (06610). Temperaturverlauf auf 700 hPa (rund 3000 m/M). Deutlich zu erkennen ist der Kälteeinbruch zwischen 8. und 14. Juli 2004. Die Temperatur lag am 10. Juli rund 8K unter dem langjährigen Mittelwert.

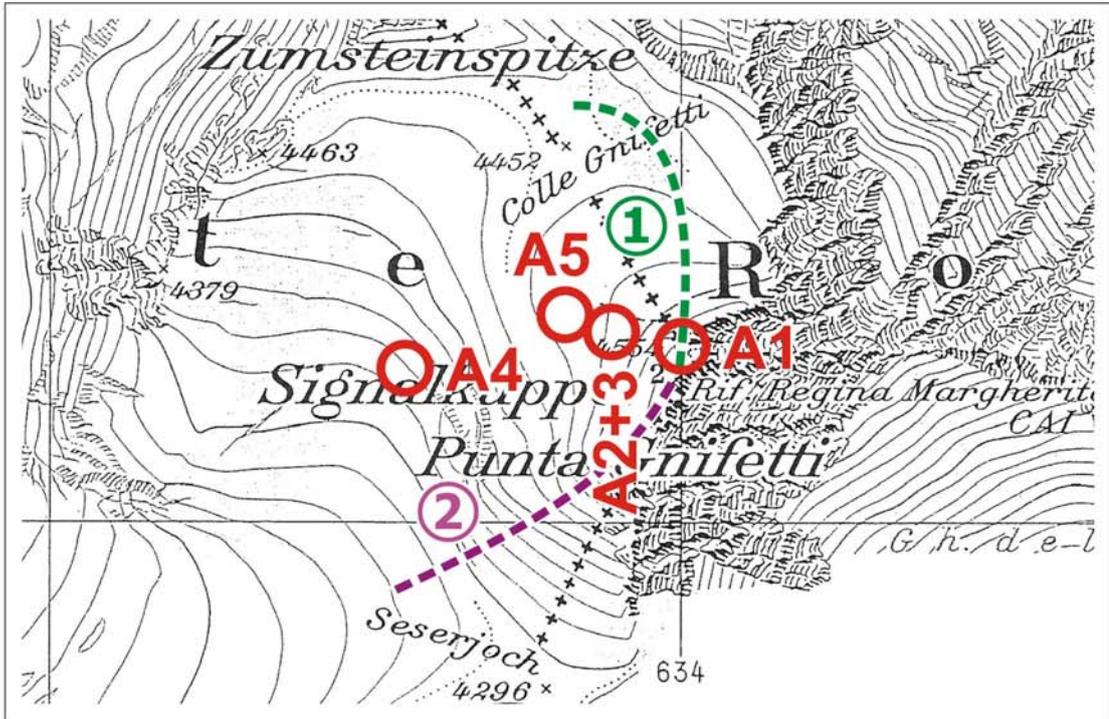
Anlage 1

- ① Theoretischer Anflug bei West- Südwestwind
- ② Theoretischer Anflug bei Nord- Nordwestwind

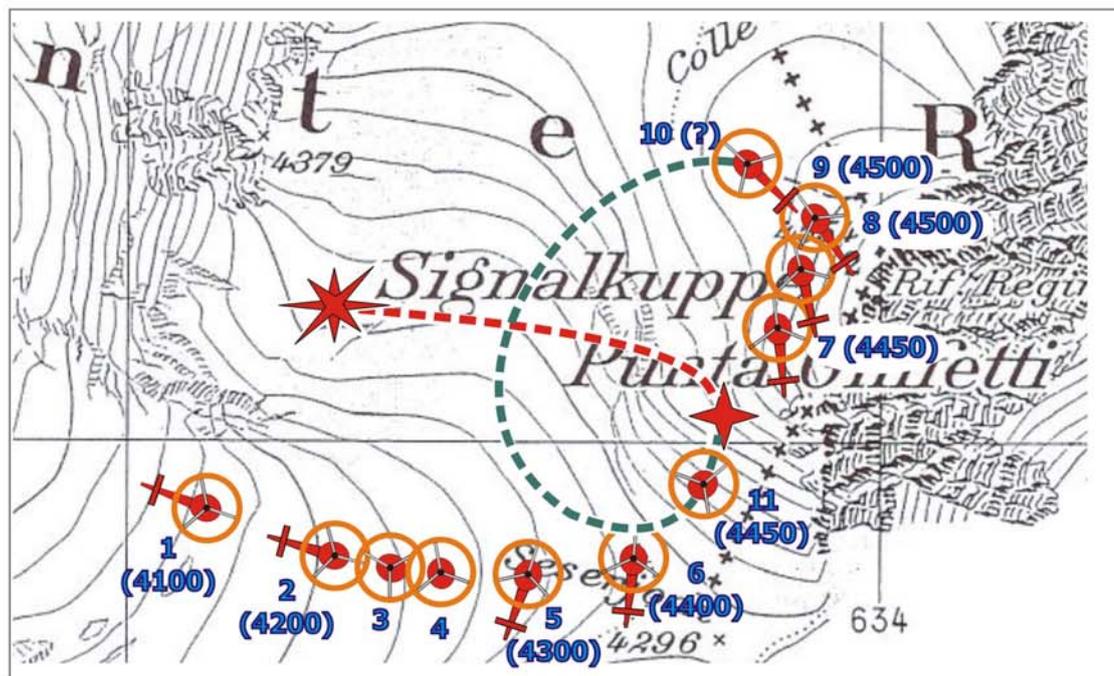
- Wahrscheinliche Lage des Helikopters
- Vermutlicher Flugweg zwischen Foto 10 und Foto 11
- Flugweg zwischen ersten Aufprall und Endlage
- Ersten Aufprall
- Endlage
- 1-11** Fotos 1 bis 10 zwischen 10:54 und 10:55 Uhr - Foto 11 um 10:56 Uhr (mit Höhenangaben)

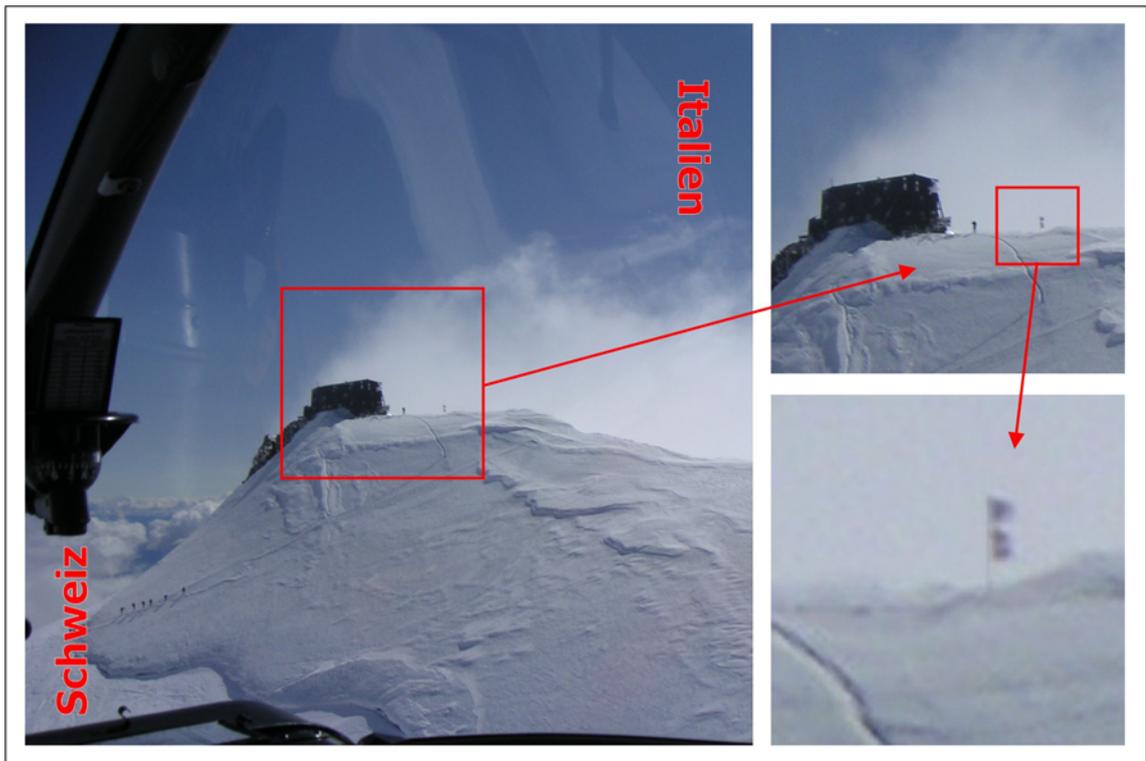
Anlage 2

Windrichtung um 10:55 Uhr

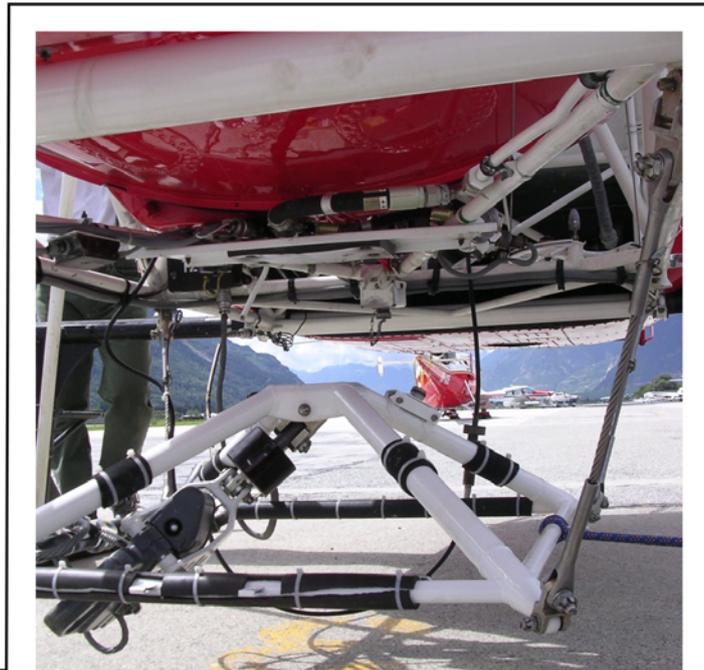
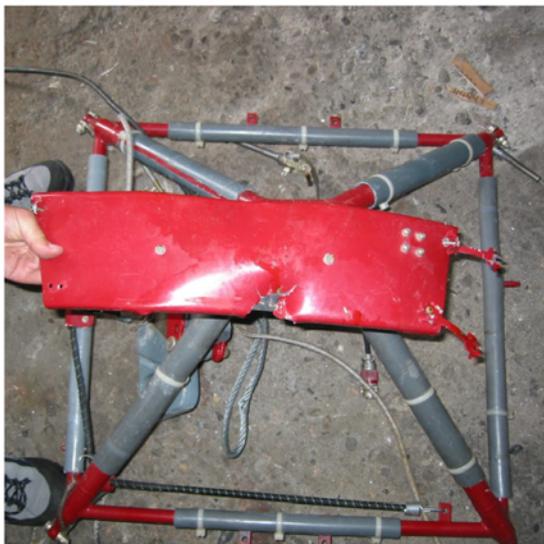
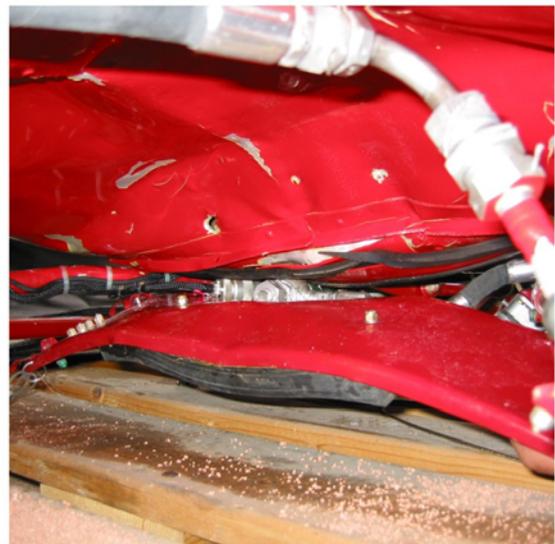
## Anlage 3

Die Untersuchung des zellenseitigen Treibstoffsystems gestaltete sich als schwierig, da bei der Bergung sämtliche Leitungen durchgetrennt wurden. Es gibt jedoch keine Hinweise darauf, dass vor dem Aufprall technische Mängel bestanden haben.

*Cargo-swing* und durchgetrennter Treibstoffleitungsanschluss bei der Quellenpumpe
