Rapport final no. 1960 du Bureau d'enquête sur les accidents d'aviation

concernant l'accident
de l'hélicoptère SA 315B Lama, HB-XFX
survenu le 10 juillet 2004
à la Signalkuppe, Commune de Zermatt / VS
à environ 57 km au sud-est de Sion

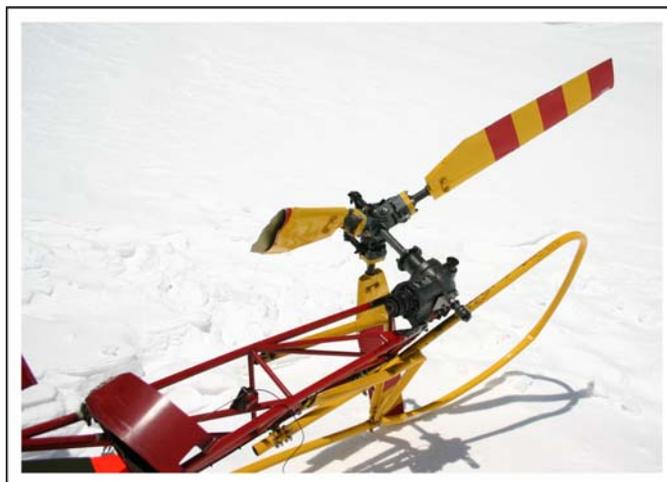
Un segment de pale du rotor de queue a été retrouvé à env. 270 m du lieu de l'accident. Des traces de peinture grise ont été relevées sur cette pale. Elles provenaient de la surface de l'arbre d'entraînement du rotor de queue, qui n'a pas été retrouvé.

Fig.1: rotor de queue et arbre d'entraînement manquant.

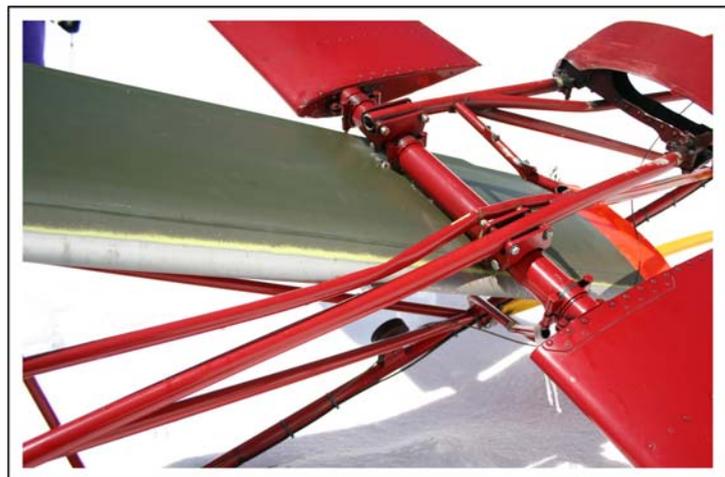
Les dommages constatés sur les pales du rotor principal ainsi que les traces d'impact qui présentent une composante dominante verticale permettent de déduire que, dans la phase finale, la vitesse de rotation du rotor était nettement inférieure à la limite inférieure pour une autorotation.

Fig. 2: Pale du rotor coincée dans la structure du fuselage

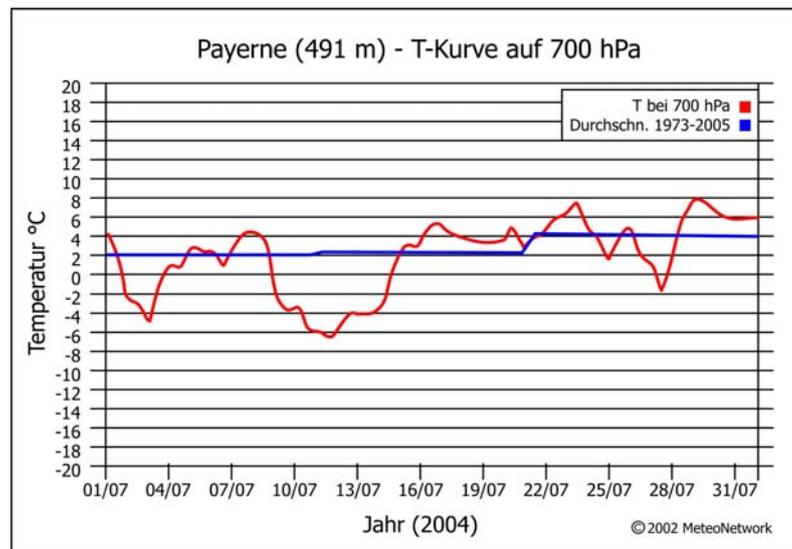
En dépit des écarts positifs par rapport à l'atmosphère standard internationale (ISA) qui apparaissent régulièrement en montagne durant les mois d'été, le gradient vertical de température correspondait en ce 10 juillet 2004 à peu près aux conditions standard. A 4500 m/M, l'écart n'était que de +1 K. Cela est dû à l'arrivée de l'air polaire et au temps trop froid pour la saison. L'écart négatif par rapport à la moyenne pluriannuelle était d'environ 8K à 3000 m/M.

Fig. 3: Ascension de ballons-sondes au-dessus de Payerne (06610). Evolution des températures à 700 hPa (près de 3000 m/M). On reconnaît clairement l'irruption du froid entre le 8 et le 14 juillet 2004. Le 10 juillet, la température était d'environ 8 K en dessous de la moyenne pluriannuelle.

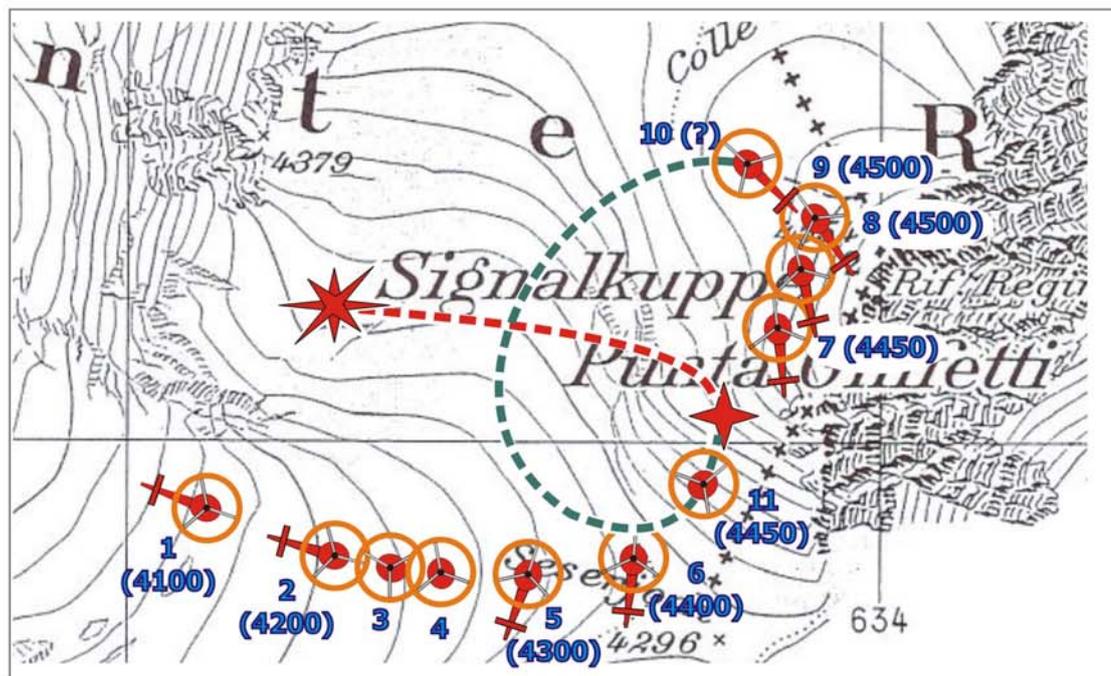
- Wahrscheinliche Lage des Helikopters
- Vermutlicher Flugweg zwischen Foto 10 und Foto 11
- Flugweg zwischen ersten Aufprall und Endlage
- Ersten Aufprall
- Endlage
- 1-11** Fotos 1 bis 10 zwischen 10:54 und 10:55 Uhr - Foto 11 um 10:56 Uhr (mit Höhenangaben)

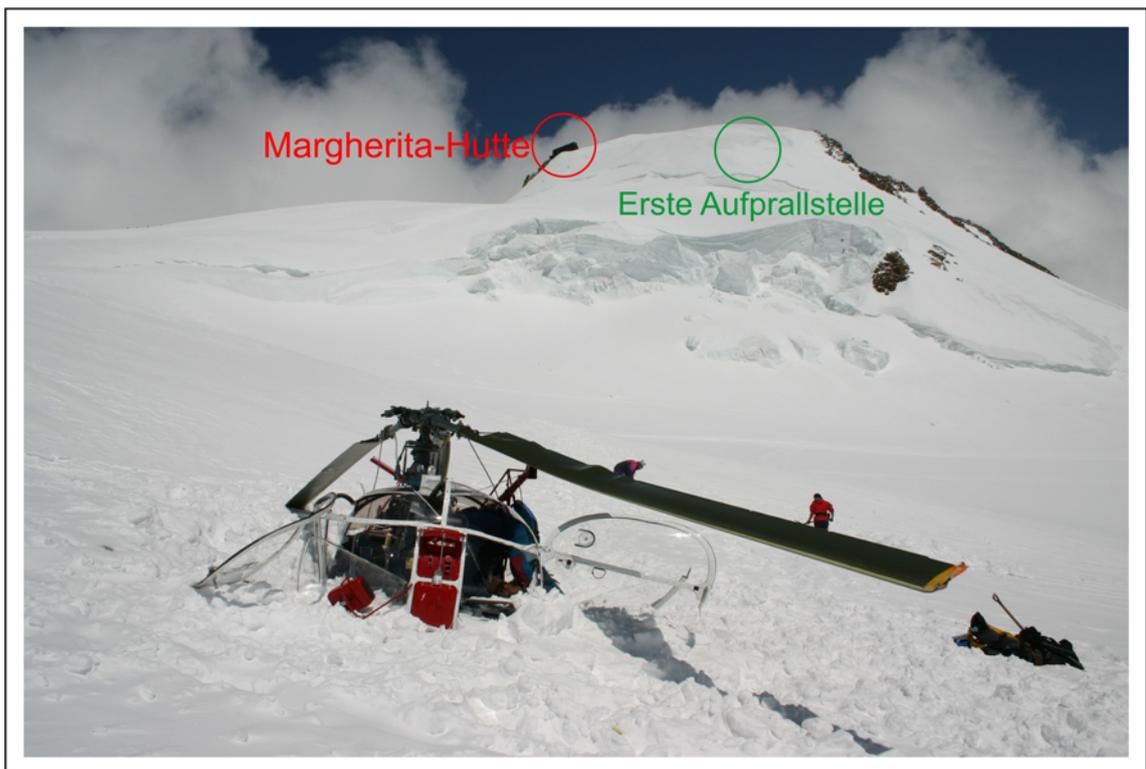
L'hélicoptère fait une chute pratiquement à la verticale, légèrement incliné vers la droite, et tombe à plat sur le glacier enneigé (voir annexe 2). Quatre des cinq occupants subissent de graves blessures au dos. L'un d'entre eux parvient à s'extraire de l'épave.

Endlage des Helikopters

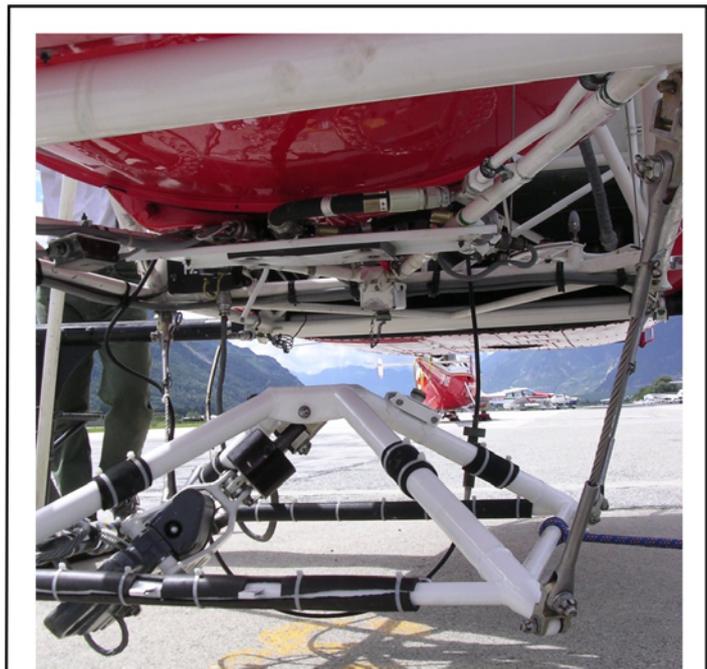
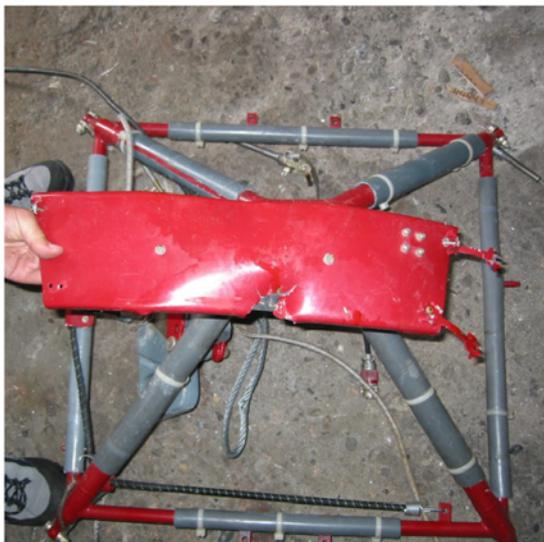
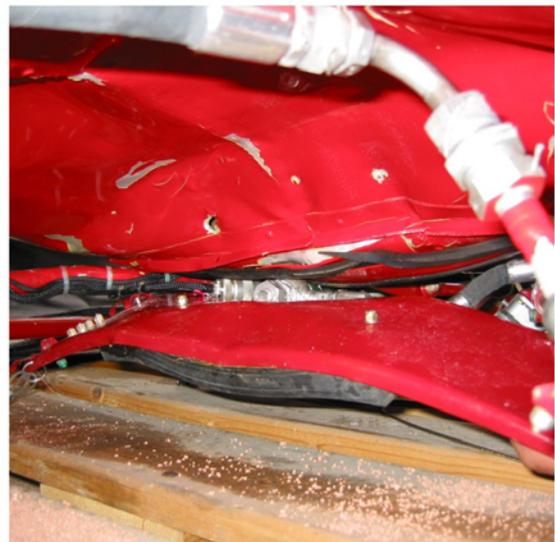
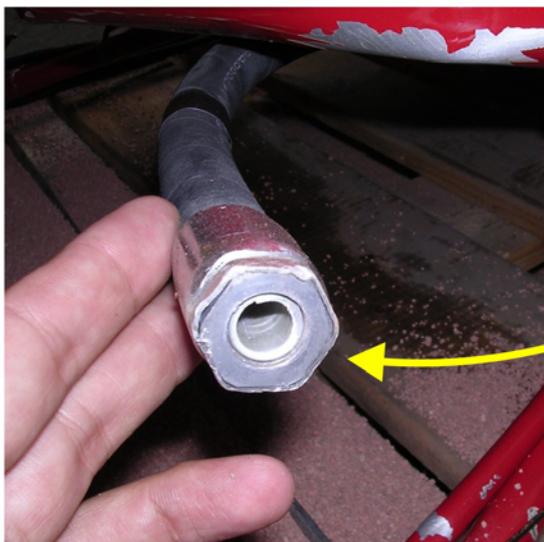
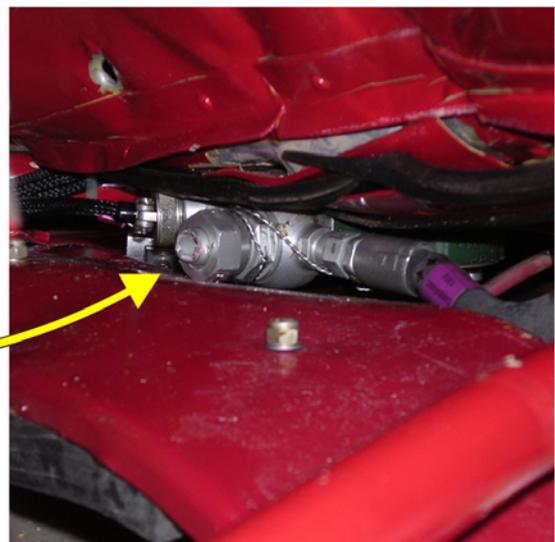
Etant donné que tous les conduits ont été sectionnés lors des opérations de secours, l'examen du système d'alimentation en carburant de la cellule s'est avéré ardu. Rien n'indique cependant que ce système présentait des défauts techniques avant l'impact.

Cargo-swing et conduit d'alimentation en carburant sectionné au niveau de la pompe d'alimentation
