Schlussbericht Nr. 1963

über den Unfall

des Helikopters Enstrom 480, HB-XJQ

vom 19. März 2003

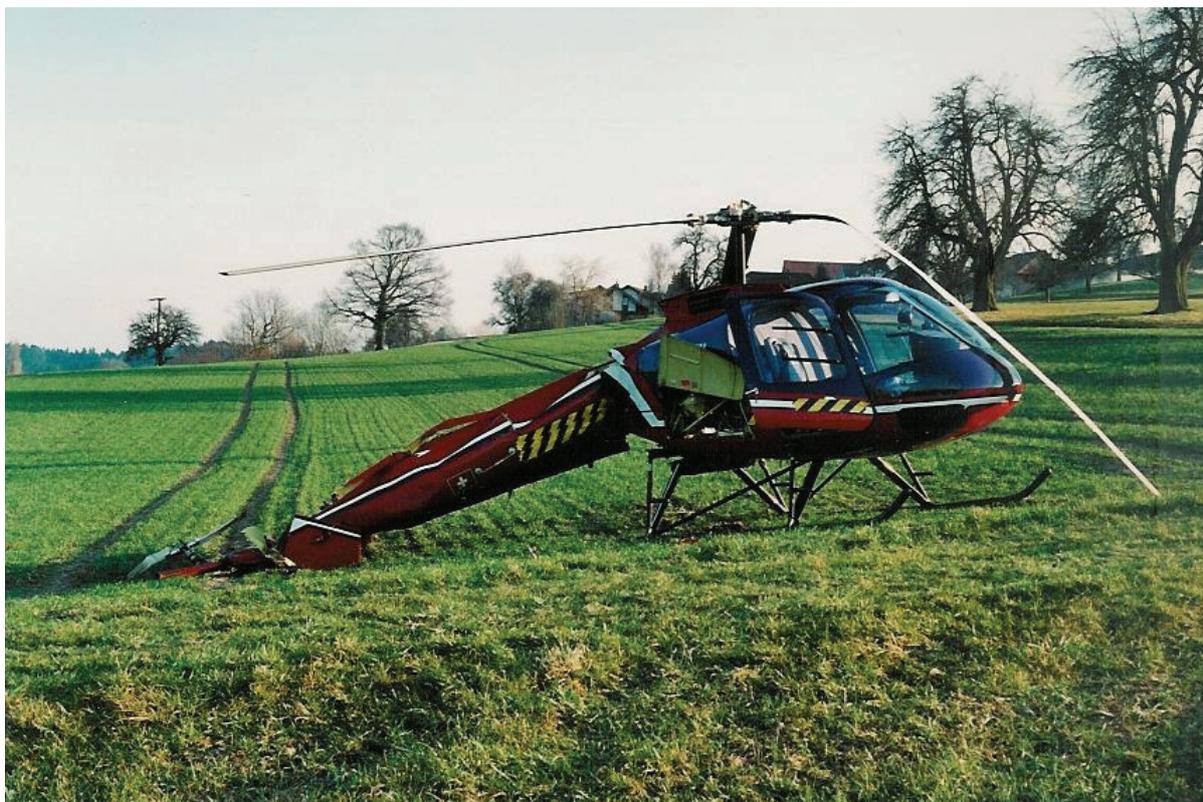
Da das Gelände uneben und nach vorne ansteigend war, wurde der Helikopter bei der Bodenberührung so stark verzögert, dass er nach vorne nickte. Dabei schlug der Hauptrotor in das Heck ein. Der Helikopter drehte sich um ca. 45° nach links.

Übersicht Absturzstelle ungefähre Blickrichtung Süd

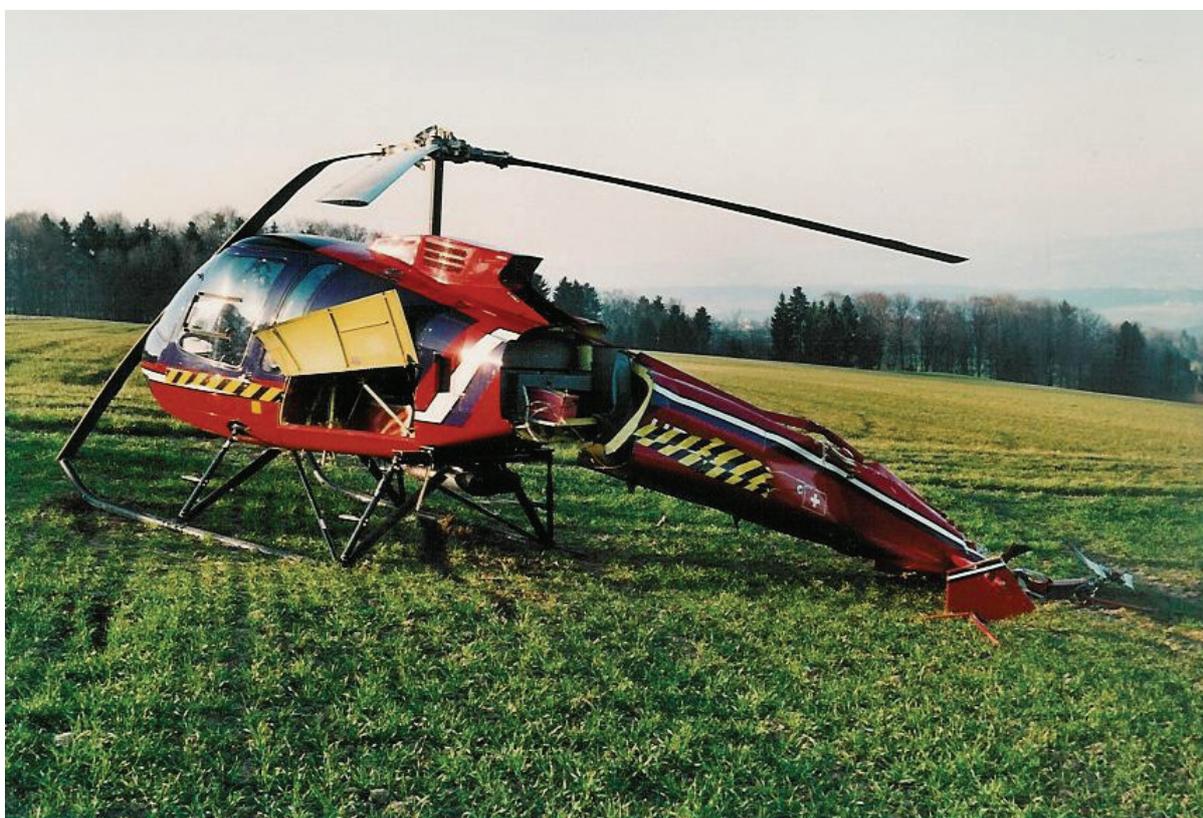
Übersicht Absturzstelle ungefähre Blickrichtung Nord

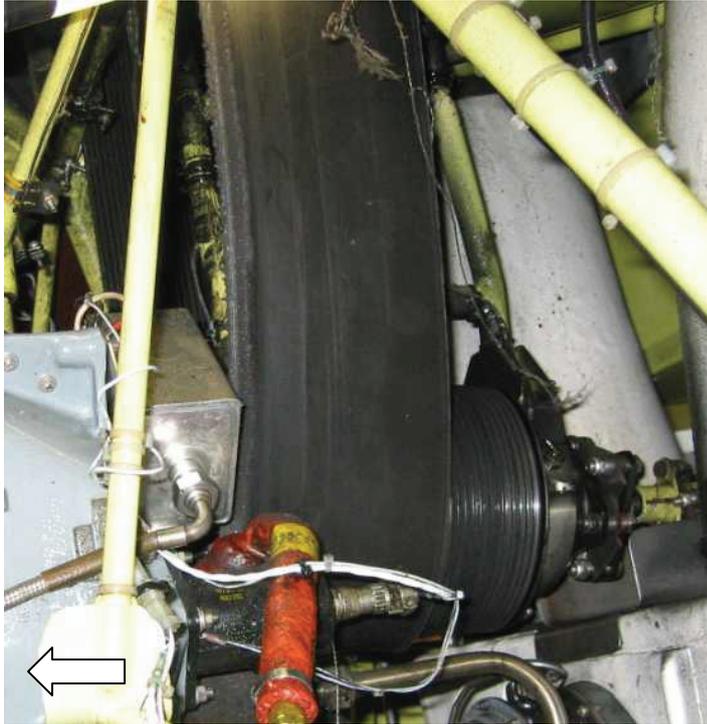
Anlässlich einer detaillierten Untersuchung und Demontage der Antriebsübertragung wurde festgestellt, dass der für den korrekten Abstand zwischen dem unteren und oberen *pulley* verantwortliche *H-strut* gebrochen war (Anlage 2). Ausserdem waren die Enden der beiden Kraftübertragungs-Streben (*drag links*) abgerissen, welche die korrekte Ausrichtung des unteren *pulley* sicherstellen sollten.

Durch diese Veränderung der Geometrie war der Riemen nach vorne abgesprungen und hatte dadurch das obere *pulley* abgebremst.

H-strut mit nach vorne verschobenem Rahmen in situ

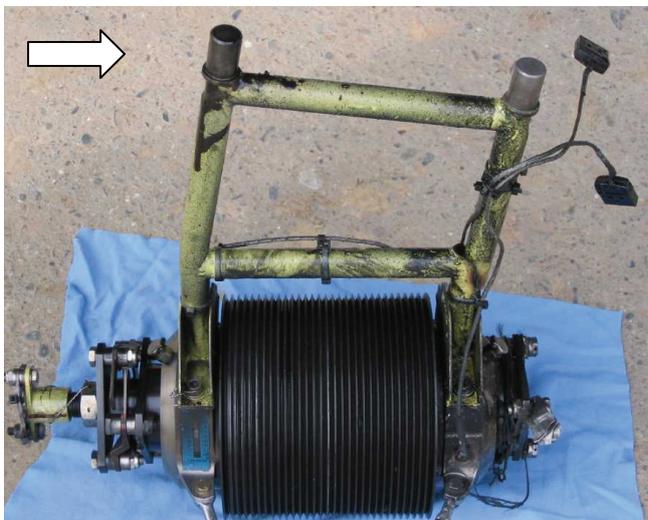
Der defekte *H-strut* wurde untersucht. Die Untersuchung ergab, dass Risse an der Stelle entstanden sind, wo der *H-strut* während der Herstellung geschweisst worden war. Der makroskopisch spröde Bruch verlief entlang der Schweissnaht der Querstange und dann relativ normalflächig in radialer Richtung des Rohres weiter.

Bei der metallographischen Untersuchung zeigte sich, dass beim *H-strut* beide Risse durch die Wärmeeinflusszone (WEZ) der Schweissnaht laufen. Das Gefüge der WEZ zeigt eine martensitische Ausbildung. Am Innenrand des Rohres konnten in der WEZ ausserdem feine Härterisse nachgewiesen werden.

Die Untersuchung zeigte, dass der Riss am *H-strut* im Bereich der Schweissnaht begonnen hatte. Das Material war dort durch den Schweissvorgang ausgehärtet worden.

Gebrochenes vorderes Rohr des H-strut

Der Hersteller hat am 16. Juni 2003 das *service directive bulletin No. T-018* herausgegeben, in welchem ein ausführliches Verfahren für die regelmässige Überprüfung der Schweissnähte am *H-strut* beschrieben wird. Die Überprüfung ist alle 100 Stunden durchzuführen.
