Schlussbericht Nr. 1964

des Helikopters Robinson R44 Raven, HB-ZCU

vom 26. Juli 2003

Selzach, Gemeinde Grenchen/SO

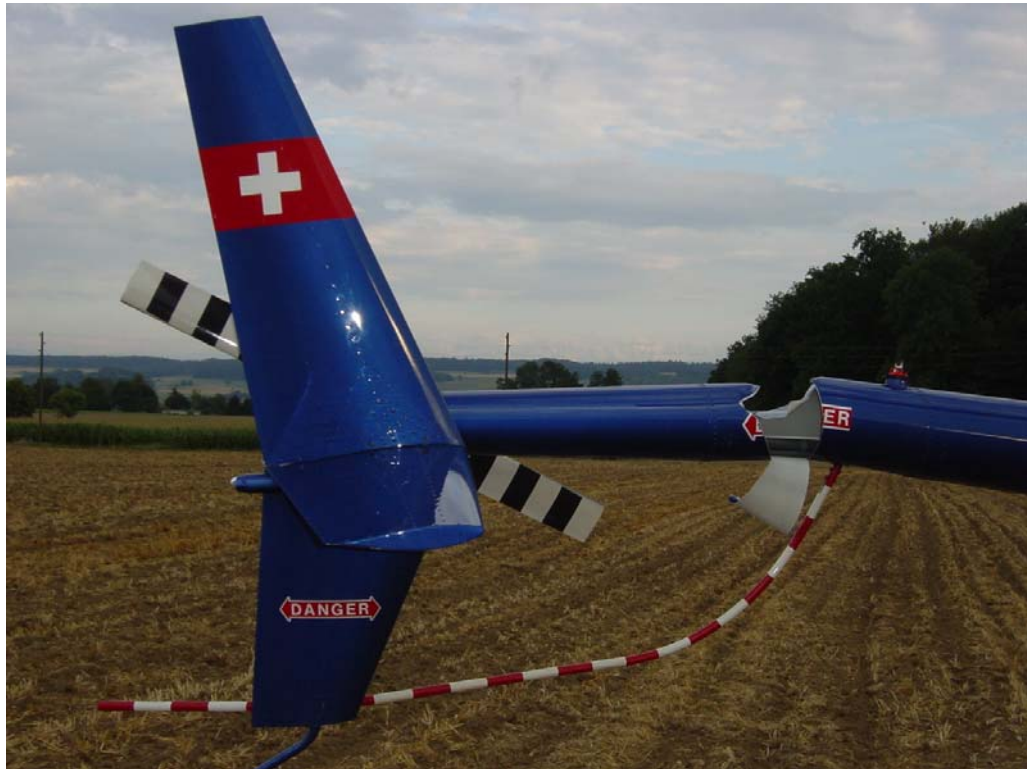
Der Helikopter stand aufrecht auf dem Landegestell in einem Stoppelfeld. Der Bug zeigte in westlicher Richtung. Der Helikopter wies Beschädigungen am Hauptrotor und Heckausleger auf, d.h. ein Hauptrotorblatt hatte in den Heckausleger eingeschlagen. Rotorblätter, Kabine, Motorverschalung und Heckausleger waren överschmiert.

Heckausleger mit Schaden vom Einschlag eines Hauptrotorblatts

Die Untersuchungsergebnisse zeigen, dass eines der beiden Hauptrotorblätter in den Heckausleger einschlug.

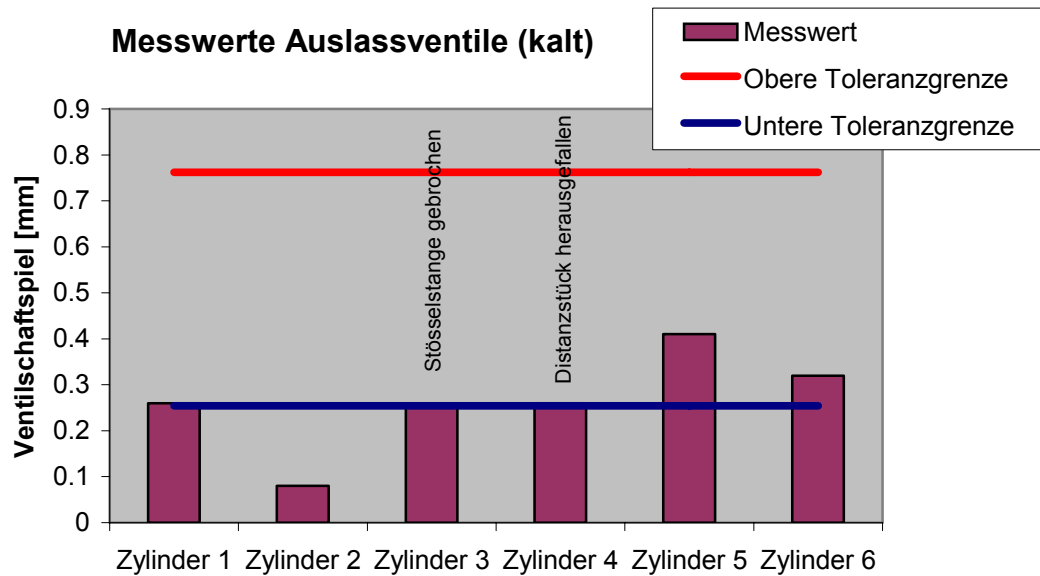
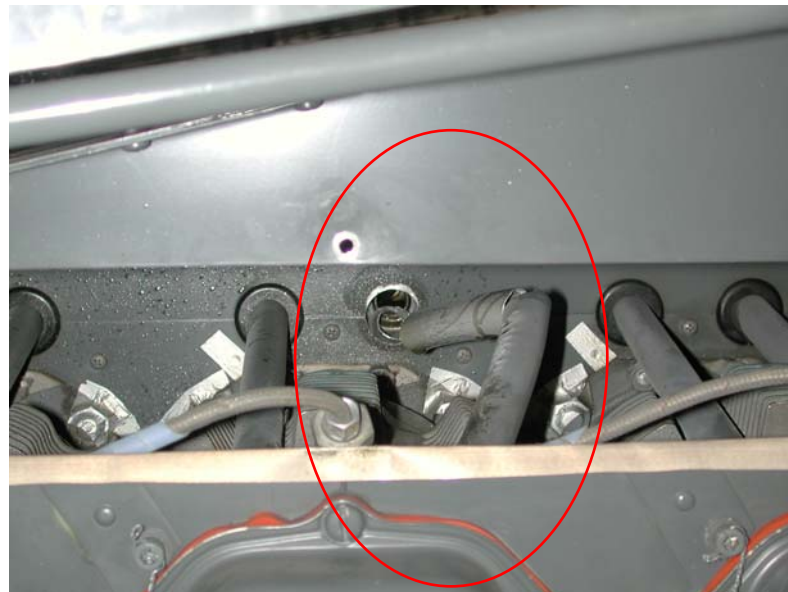
Allgemeiner Befund	Bei Zylinder Nr. 3 waren die Stößelstange des Auslassventils und das zugehörige Schutzrohr ausgeknickt und gebrochen. Durch das gebrochene Stößelschutzrohr war eine Ölleckage entstanden.
Ölstand Motor	4 qt. Die geforderte Mindestmenge beträgt 7 qt.
Zündung	Beide Zündmagnete innerhalb der Toleranz.
Treibstoff	Bis und mit Vergaser war Treibstoff vorhanden.
Ventile	Alle Ventile wurden auf folgende Punkte überprüft: <ul style="list-style-type: none"> • Beschädigung • Kompressionsverlust • Ventilspiel • Ventilschaft-Spiel (Messmethode gemäss SB 388B) Sollwert: Minimum: 0.254 mm Maximum: 0.762 mm

Zylinder Nr.	Ventilschaftspiel Auslassventil	Toleranzlage	Bemerkungen
1	0.260 mm	innerhalb	
2	0.080 mm	ausserhalb	Das Ventil hätte möglicherweise infolge des geringen Ventilschaft-Spiels demnächst blockiert.
3	0.250 mm	ausserhalb	
4	0.260 mm	innerhalb	Im Ventildeckel wurde das Ventil-Distanzstück lose vorgefunden.
5	0.410 mm	innerhalb	
6	0.320 mm	innerhalb

Gebrochene Auslassventil-Stößelstange am Zylinder Nr. 3.

Der Bruch des Schutzrohres einer Stößelstange von Zylinder Nr. 3 hatte einen grossen Ölverlust zur Folge, was den tiefen Motorenölstand erklärt.

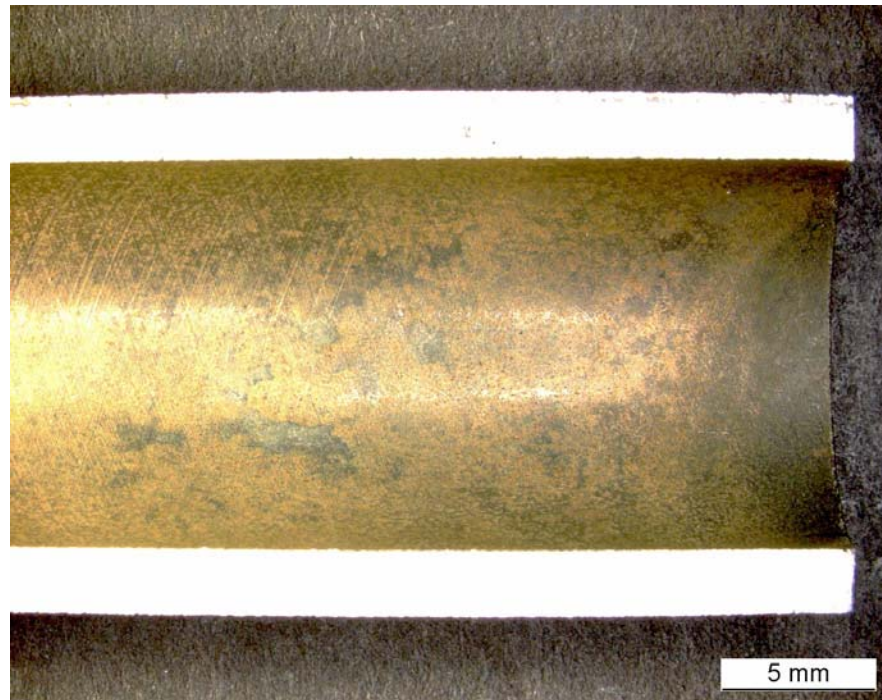
- Ablagerungen von Bleirückständen, vorwiegend in der unteren Hälfte der Ventilschaftführung
- Partikel von Aluminium und Eisen auf der Oberfläche vorhanden
- Keine Fressspuren

Ventilschaftführung des Auslassventils, Innenseite. Bei den dunklen Ablagerungen auf der unteren Hälfte der Ventilschaftführung (rechts im Bild) handelt es sich vorwiegend um Bleirückstände.

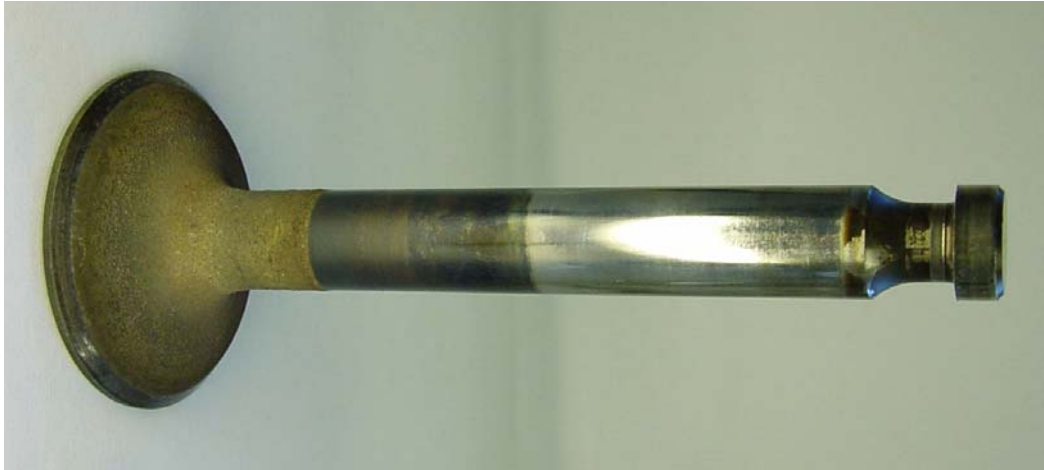
- Kleine Kratzer auf dem Ventilschaft
- Untere Hälfte des Ventilschafts mit lackartigen Kohleablagerungen bedeckt
- Darunter ist die Chromschicht auf dem Ventilschaft teilweise beschädigt; auf einem 3 mm breiten Bereich vollständig abgetragen
- Grosse Mengen von Blei und Brom auf der Oberfläche des Ventilschafts abgelagert
- Ventilsitzfläche vorwiegend mit Koksrückständen bedeckt

Auslassventil von Zylinder Nr. 3 mit Ablagerungen auf dem unteren Teil des Ventilschafts

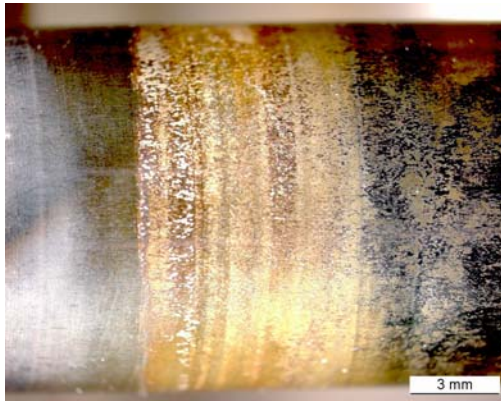
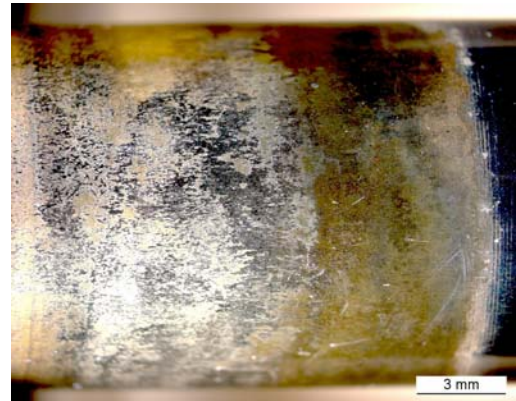
Mikroskopische Aufnahme der Ablagerungen auf dem Schaft des Auslassventils von Zylinder Nr. 3

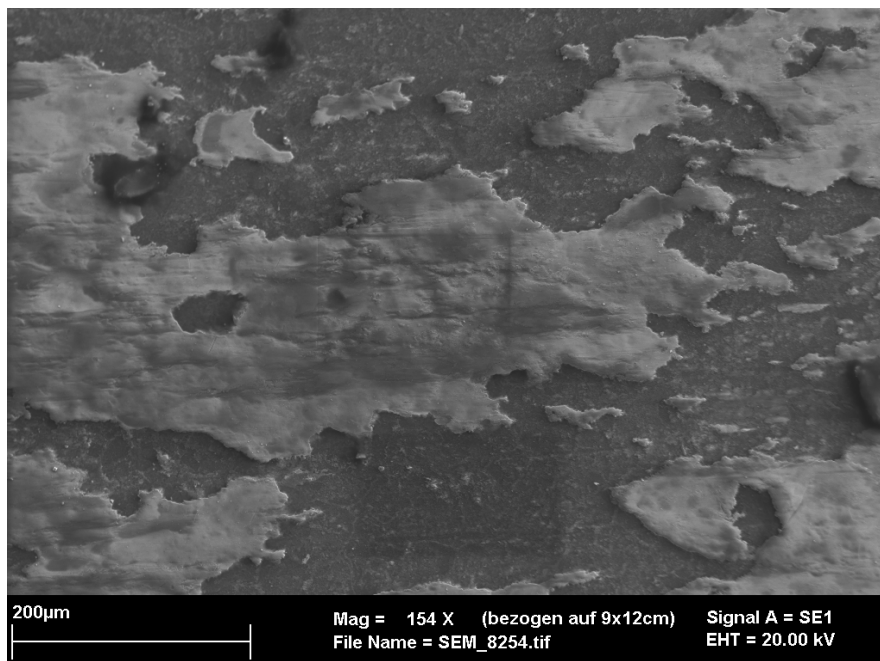
REM (Raster Elektronen Mikroskop) Aufnahme der Bleiablagerungen auf der Oberfläche des Ventilschafts des Auslassventils von Zylinder Nr. 3

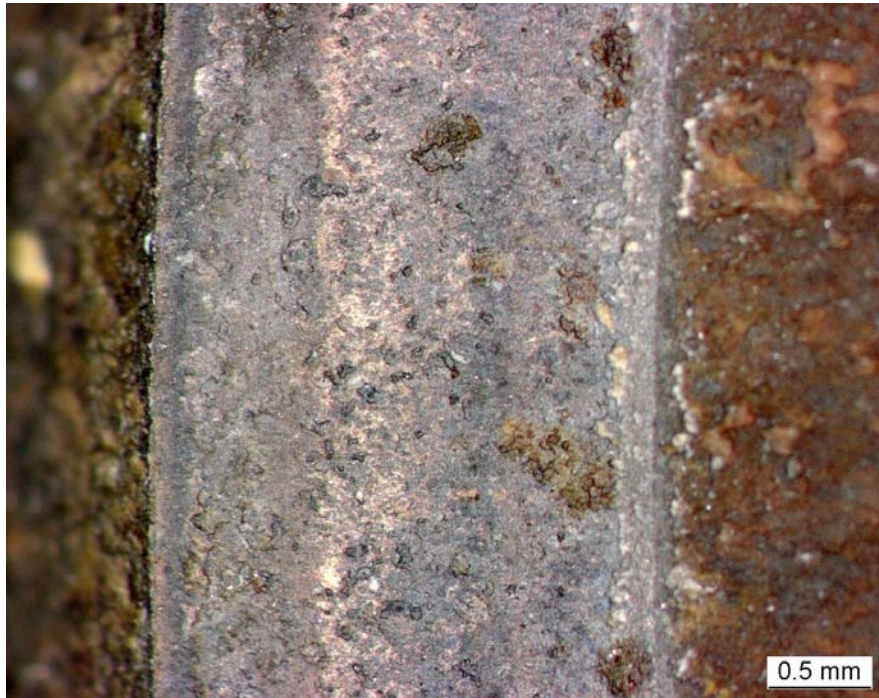
Koksrückstände auf der Sitzfläche des Auslassventils von Zylinder Nr. 3
