Schlussbericht Nr. 1965

über den Unfall

des Helikopters Bell 206B Jet Ranger III, HB-XQO

vom 26. März 2005

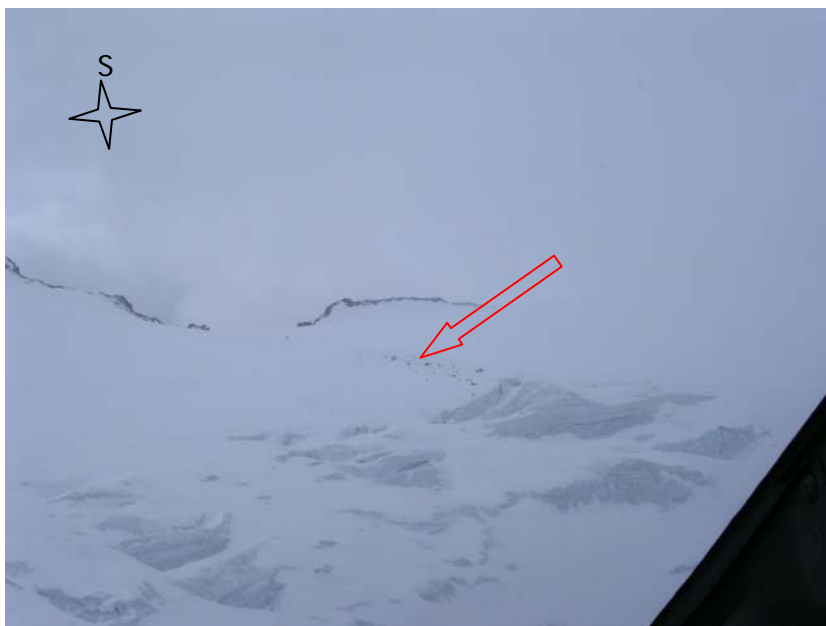
Trümmerfeld aus 800 m Entfernung, 10:17 Uhr am Unfalltag

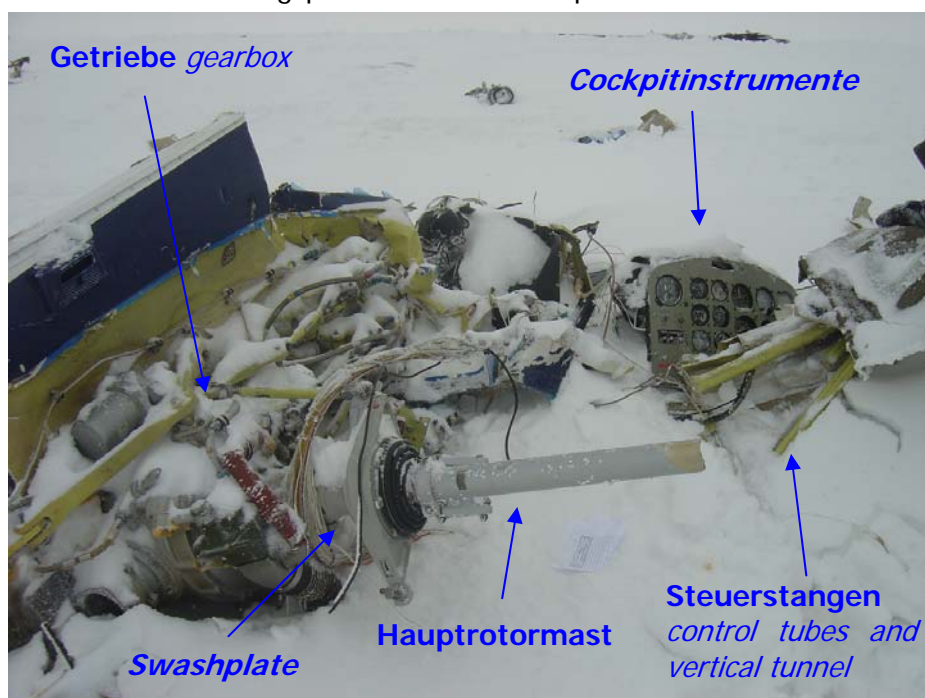
Analyse der Spuren der Unfallstelle und dem Wrack:

Alle Wrackstücke wurden in derselben Kegelzone nordwestlich der ersten Aufschlagspuren aufgefunden.

Die Spuren des ersten Aufpralls der Kufen des Landegestells am Schneerücken waren trotz des nach dem Unfall auftretenden Schneefalls wegen der örtlichen Verfestigung des Schnees lokalisierbar. Diese Spuren stimmten mit der kegelförmigen Verteilung der Wrackteile, der aufgefundenen Spuren am Triebwerk, der Spuren im Horizont und einzelner bestimmter Schäden am Wrack überein. Sie zeigten eine Ausrichtung des Helikopters beim Aufprall in Richtung NNW mit einer leichten Querlage nach rechts.

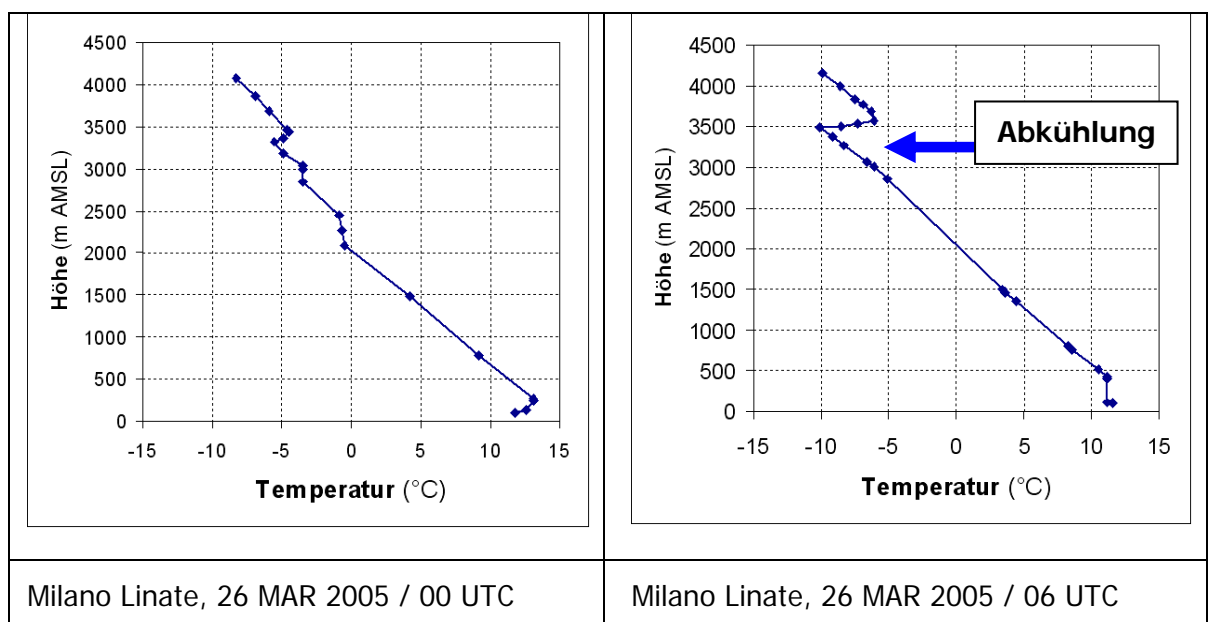
Abb. 1: Radiosonde Milano-Linate (LIML). Aufstiege vom 26.03.2005 um 00 und 06 UTC.

In den Messwerten der Radiosonde von Milano-Linate kommt die Akzentuierung der Inversion zwischen 00 und 06 UTC deutlich zum Ausdruck. Oberhalb von 3500 m AMSL blieb die Temperatur nahezu konstant. Knapp unterhalb dieser Höhe sank die Temperatur um rund 5 Grad.

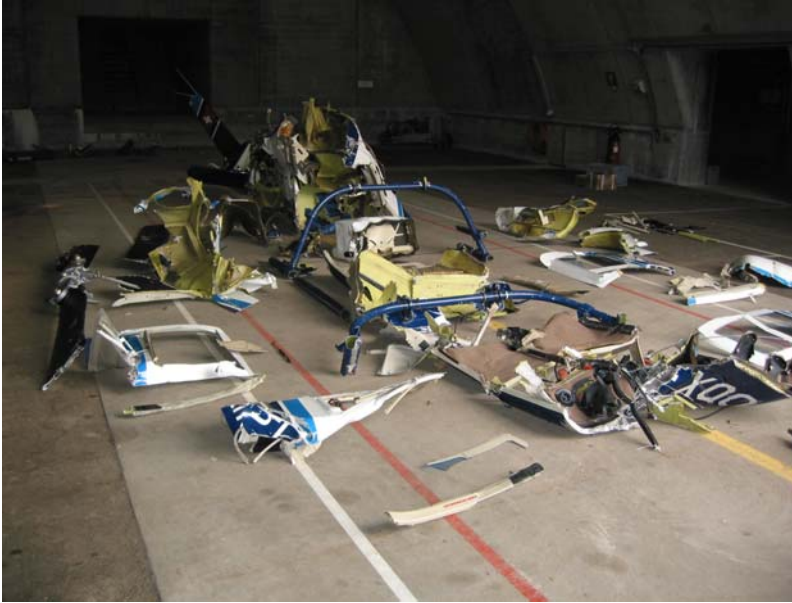
Bild 1

Alle gefundenen Beschädigungen wie Brüche, Risse, Stauchungen, Farb-, Kratz- und Kontaktsuren zeigten dasselbe Bild. Aufgrund besonderer Merkmale wie Bruch- und Stauchrichtung, Lokalität der Beschädigung oder gegenseitige Spuren von einzelnen Wrackteilen konnte eine plausible Zerstörungsdynamik ab dem ersten Aufprall aufgezeigt werden.

Die Schäden lassen auf ein grosses initiales Verzögerungsmoment schliessen. Die Abbremsung muss in einer Rotation um die Querachse, in einem Überschlag resultiert haben.

Wrackteile ihrer
Position entsprechend
ausgelegt

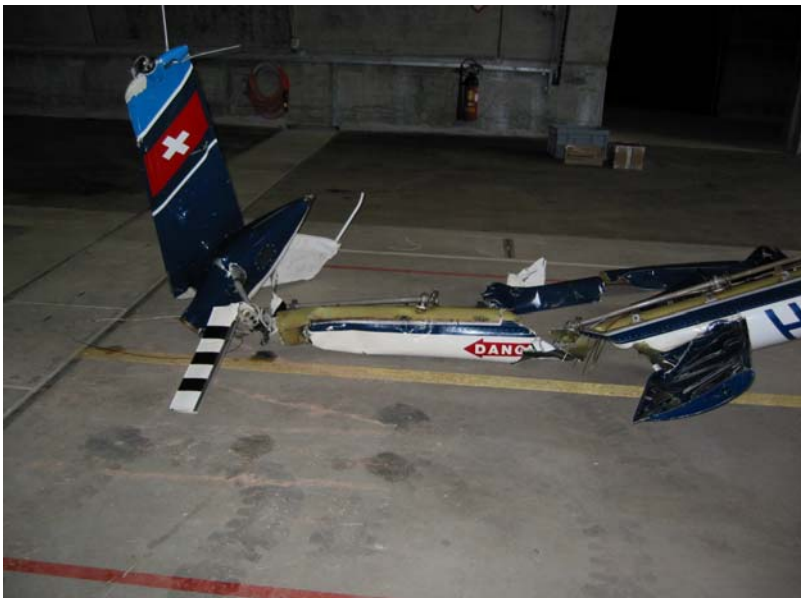
Bild 2

Heckpartie mit
Heckrotor, vertikaler
Finne und horizontaler
Stabilisierungsfläche

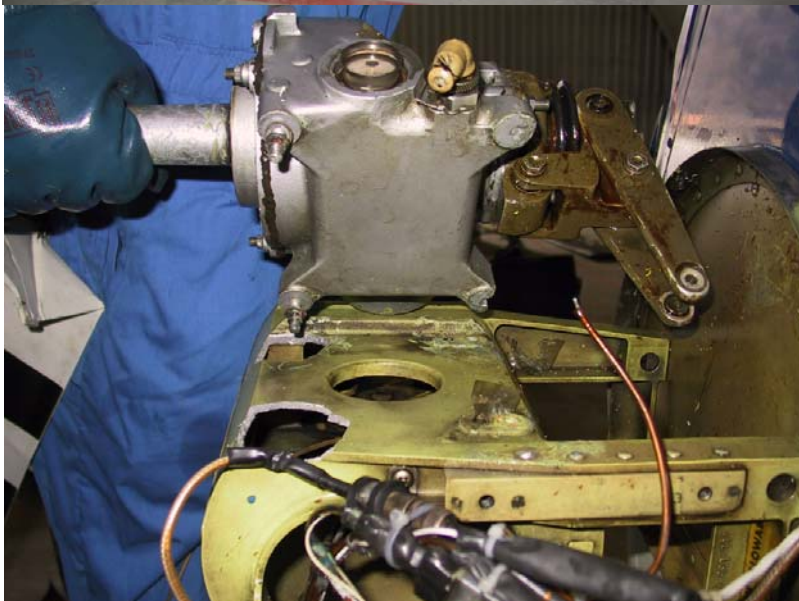
Bild 3

Ausgerissenes
Heckrotorgetriebe

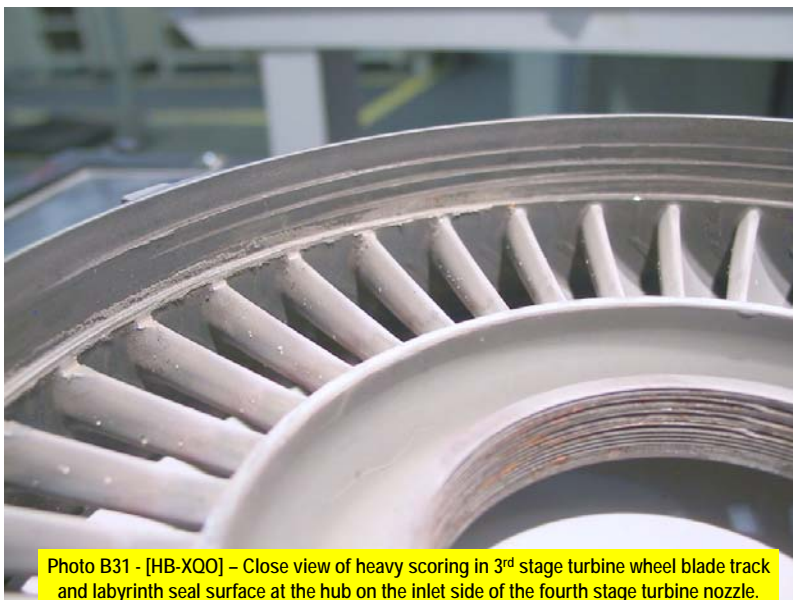
Foto B31

- *The third stage turbine wheel blade path in the inlet side of the fourth stage turbine nozzle exhibited heavy scoring in a pattern consistent with the features of the knife edges of the third stage turbine wheel shroud in an arc estimated at approximately 180 degrees, from the 6:00 position, through 9:00, to approximately 12:00. There was heavy scarring to the outboard leading edges of the vanes on the inlet side of the fourth stage nozzle in an arc of approximately 105 degrees, from 3:00 to 6:30. The heaviest damage to the vane leading edges extends inward from their outboard most portions as much as one-quarter inch. The stationary labyrinth seal at the center of the fourth stage nozzle exhibited heavy scoring in a pattern consistent with the features of the rotating labyrinth seal adjacent to the curvic coupling on the outlet side of the third stage turbine wheel. The scoring of the stationary labyrinth seal is most prominent in an arc estimated at approximately 210 degrees, from 6:00, through 12:00, to approximately 1:00. The blades of the rotating labyrinth seal on the third stage turbine wheel exhibited evidence of rub around their circumference.*

4. Stufe Eintrittseite

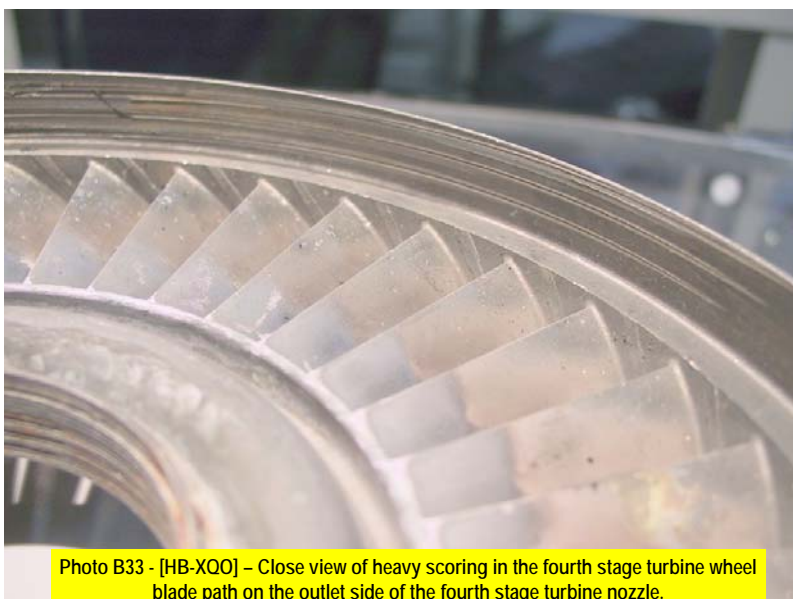
Foto B33

4. Stufe Austrittseite
