# **Rapport final no. 1971 du Bureau d'enquête sur les accidents d'aviation**

du planeur ULM de type TST-10 ATLAS M, identifié en France sous 25TW

survenu le 23 juin 2006

à L'Envers sous les Roches, commune de Sonvilier/BE,

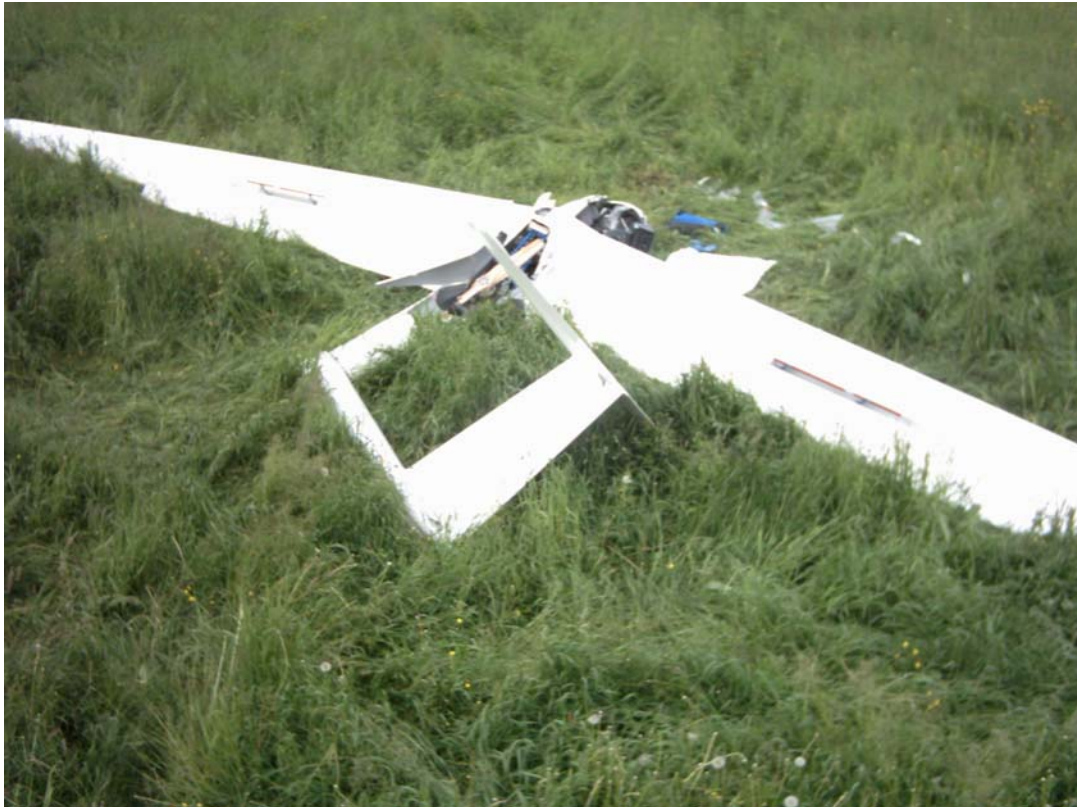
## Vue générale de l'épave

L'épave présentait de nombreuses cassures notamment au niveau du fuselage et des ailes. La partie avant était éclatée (voir annexe 1).
