Schlussbericht Nr. 1972

über den schweren Vorfall
des Flugzeuges Piper PA-34-200T Seneca II, HB-LOG
vom 2. März 2006
zwischen Egelsbach EDFE (Hessen, Deutschland)
und Locarno LSZL (Schweiz)

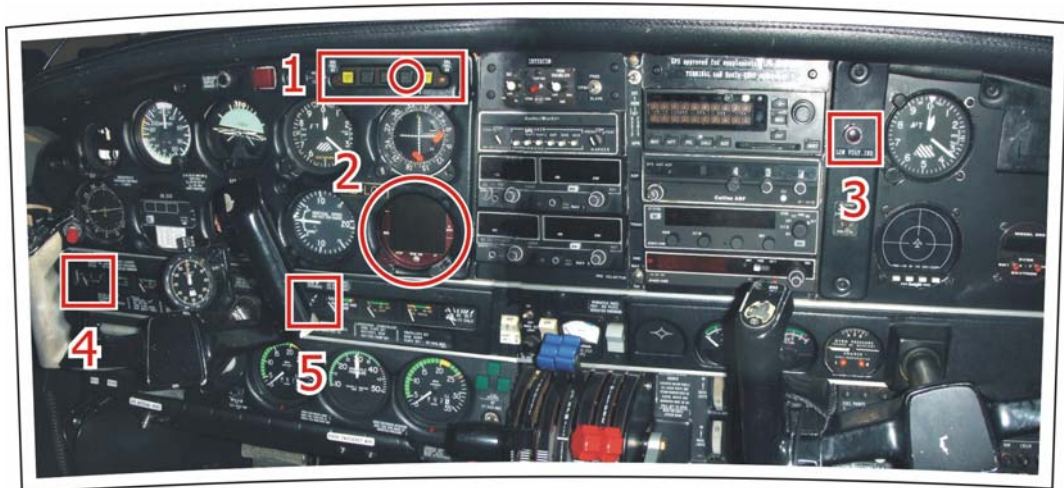
Instrumentenbrett der HB-LOG

Nach Aussagen des Piloten bemerkte er während des Steigfluges auf FL 090 das Blinken der Anzeige „*low battery voltage*“ auf dem „*EDM 760 TWIN*“.

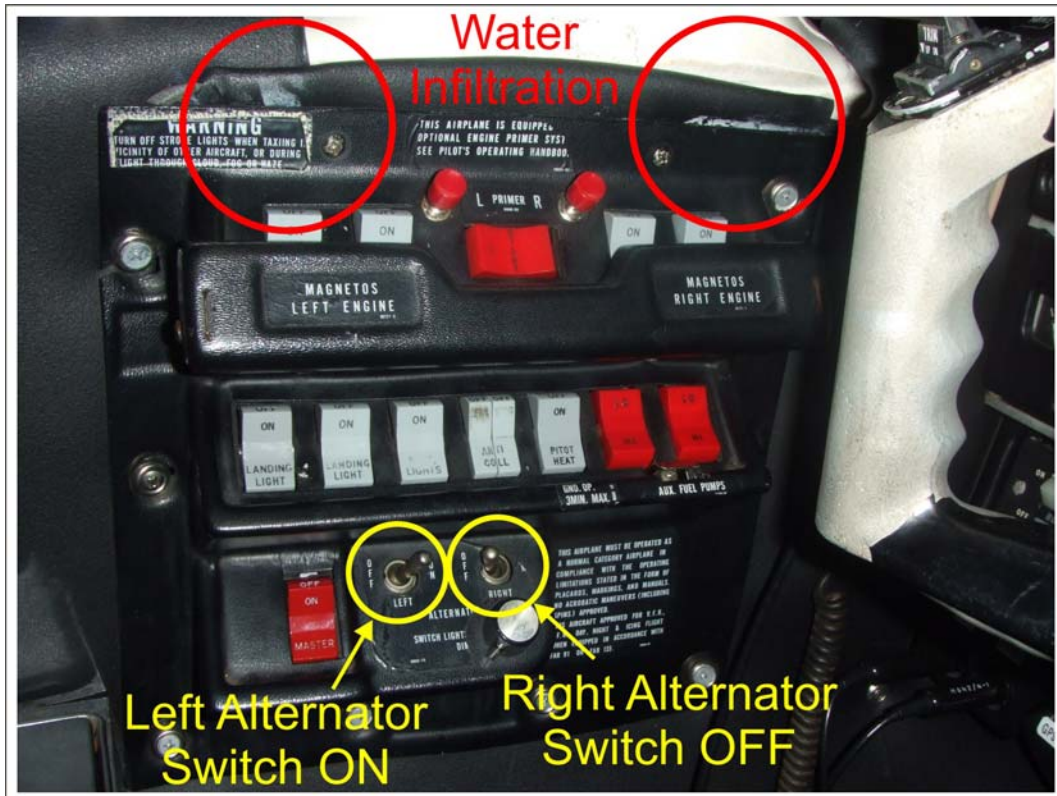
- Der Schalter für den rechten Alternator befand sich in der Stellung "OFF". Der Schalter für den linken Alternator war in der Stellung ON. Das Schalterfeld mit dem "*master switch, alternator switch*" etc. befindet sich an der linken Bordwand unterhalb des Cockpitfensters (vgl. Anlage 1 Fig. 1).

Das Flugzeug war dauernd Temperaturschwankungen ausgesetzt, was zur Bildung von Kondenswasser im Innern des Flugzeuges führte. Weiter konnte das Eindringen von Wasser in den vorderen Teil des Rumpfes festgestellt werden. Der vordere Teppich im Flugzeug und verschiedenes Zubehör im Buggepäckabteil waren anlässlich der Untersuchung immer noch nass. Auch in den technischen Unterlagen und in den Prüfberichten des BAZL wurden mehrmals Korrosionsprobleme vermerkt.

Fig. 1 Elektrische Schalter an der linken Seite des Cockpits der HB-LOG

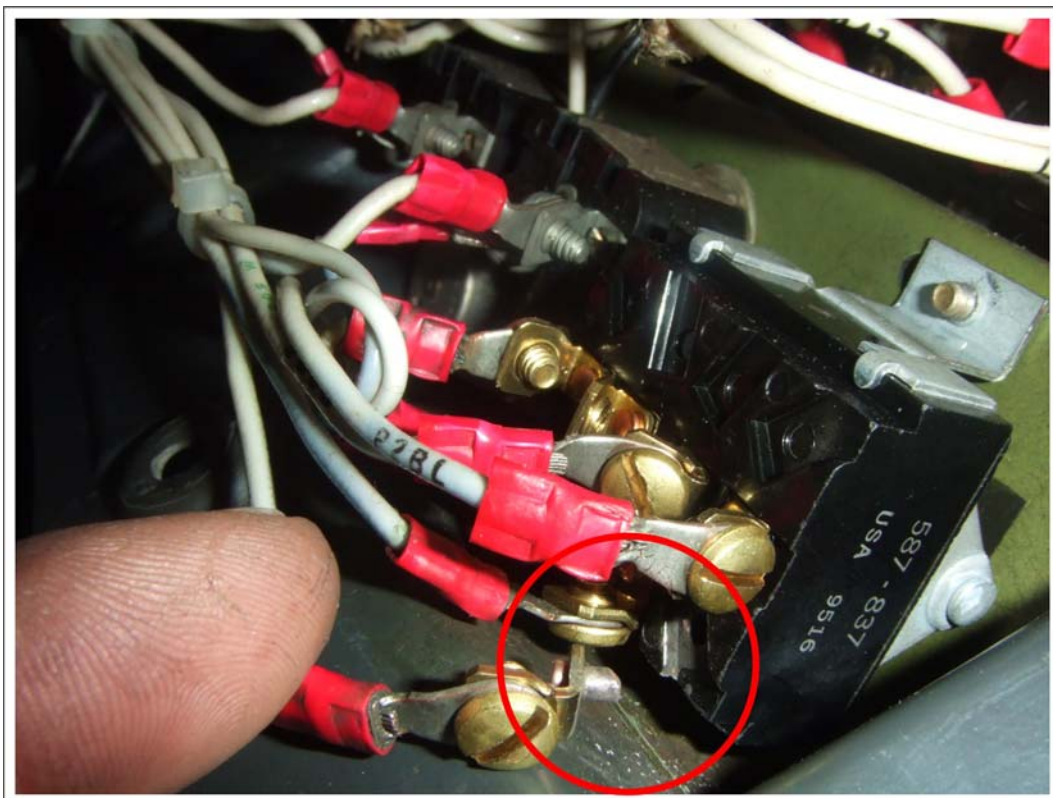
- Der Anschluss am Hauptschalter (*master switch*) für das Kabel, welches zum linken Alternatorschalter führt, war abgebrochen. Im Innern des Hauptschalters fanden sich zwischen den Kontakten Oxydations- und Brandspuren (vgl. Anlage 1 Fig. 4). Der Kabelschuh war korrekt mit dem abgebrochenen Teil des Anschlusses verschraubt (vgl. Anlage 1 Fig. 2).

Fig. 2 Abgebrochener Anschluss am Hauptschalter

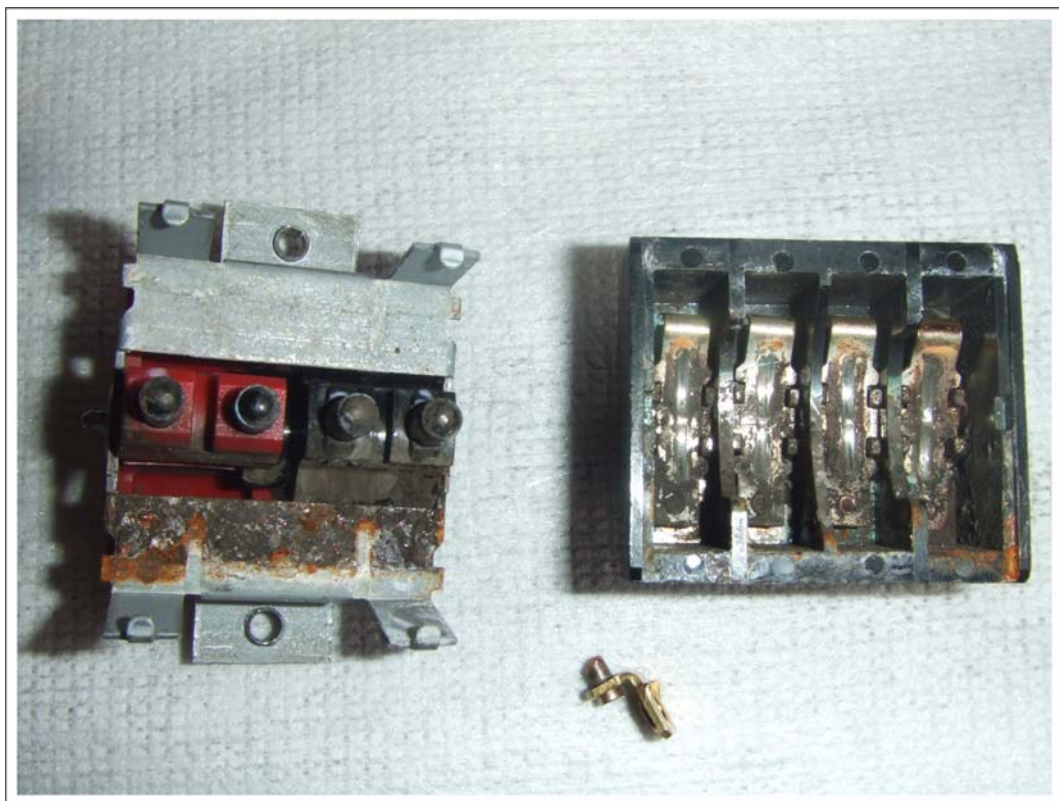
Fig. 4 Innenansicht des Hauptschalters
