# **Rapporto Finale Nr. 1972 dell'Ufficio d'inchiesta sugli infortuni aeronautici**

sull'avvenimento grave

del 2 marzo 2006

aereo Piper PA-34-200T Seneca II, HB-LOG

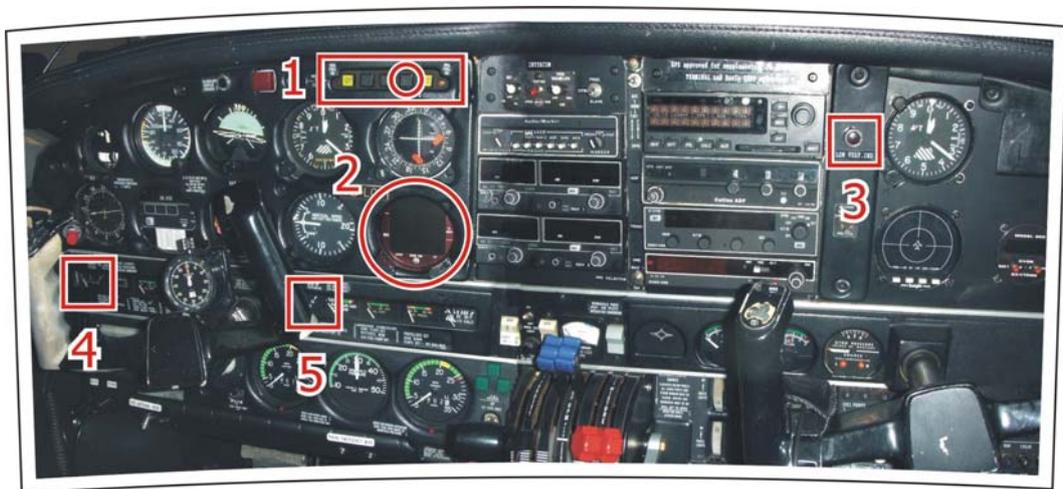
Secondo le proprie dichiarazioni, il pilota notò il lampeggiare dell'indicazione "low battery voltage" sullo strumento "EDM 760 TWIN" mentre saliva a FL 090.

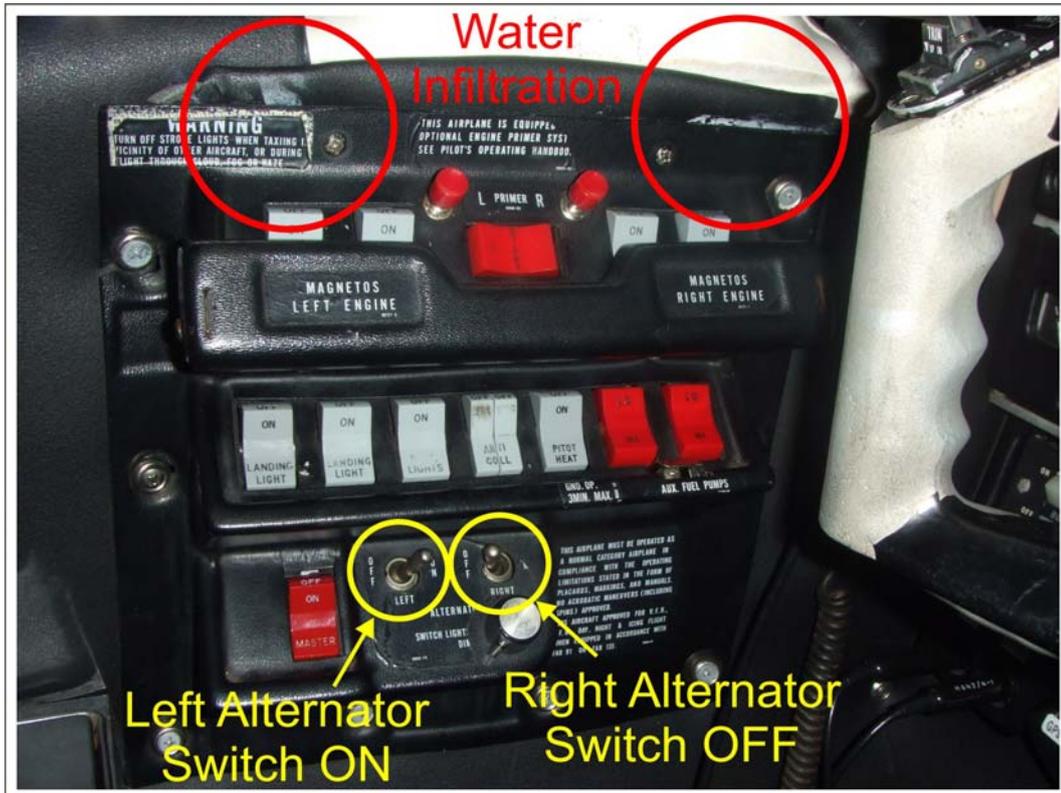
- L'interruttore dell'alternatore destro era in posizione "OFF", mentre l'interruttore dell'alternatore sinistro era in posizione „ON". Il pannello degli interruttori (*master switch, alternator switch*" etc.) si trova sulla parete laterale sinistra della cabina (vedi allegato 1 fig. 1), sotto il finestrino.

Fig. 1 Interruttori elettrici sul lato sinistro della cabina dell'HB-LOG

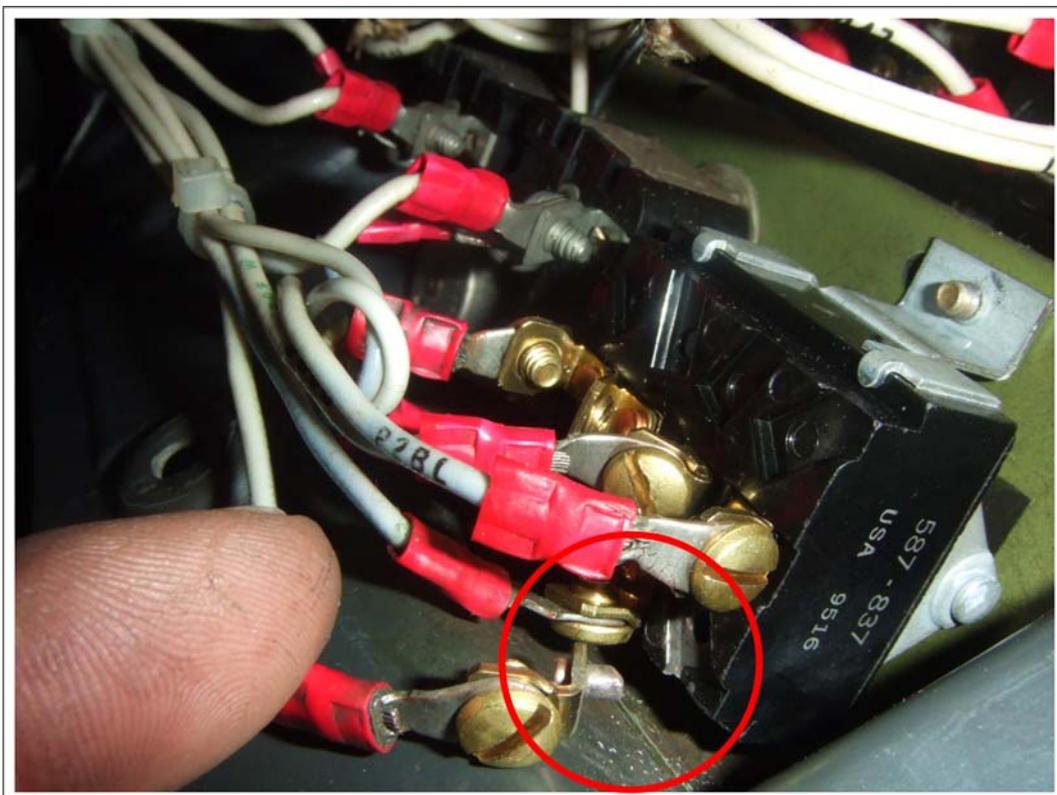
- La connessione tra l'interruttore principale (*master switch*) ed il cavo di collegamento all'alternatore sinistro era rotta. All'interno del *master switch* vi erano tracce di ossidazione e bruciature (vedi allegato 1 fig. 4). Il morsetto era correttamente allacciato alla parte rotta della connessione (vedi allegato 1 fig. 2).

Fig. 2 Collegamento all'interruttore principale rotto

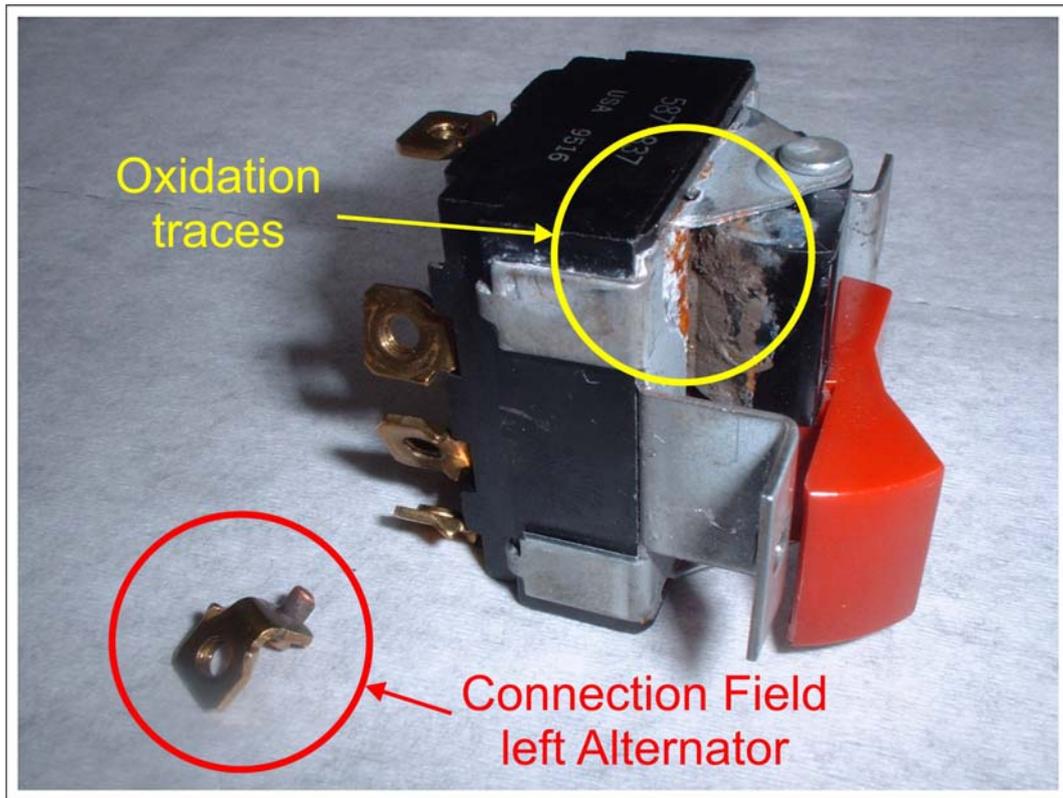
Fig. 3 Vista esterna dell'interruttore principale

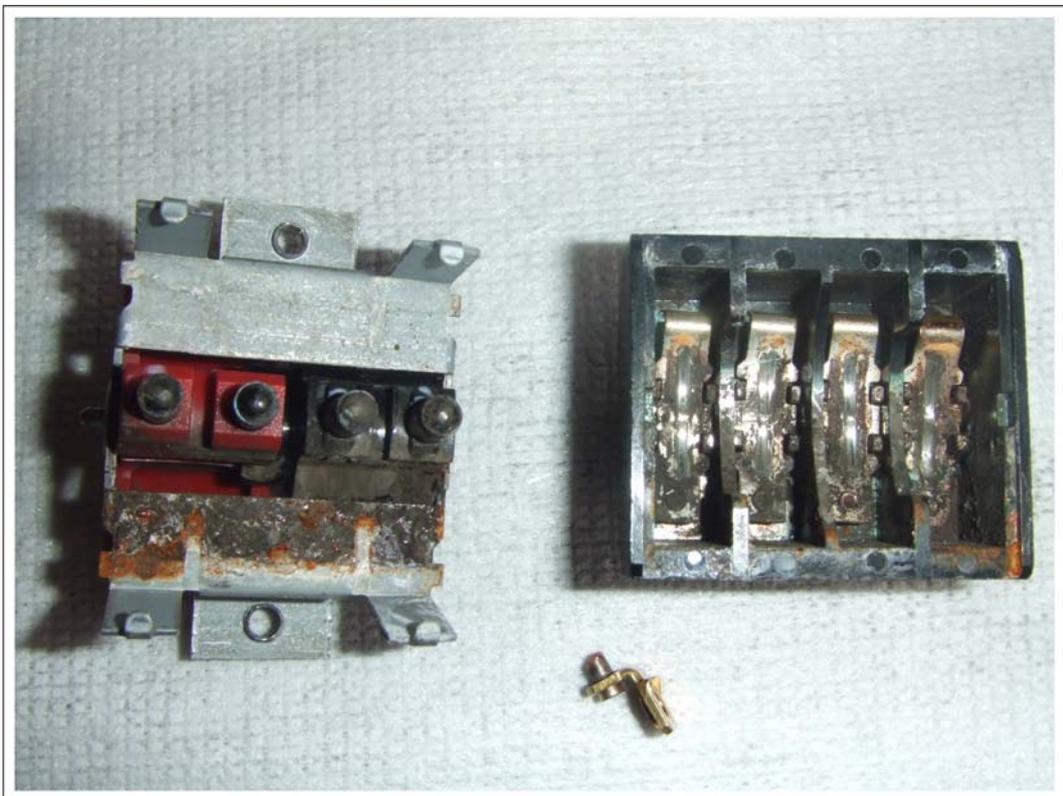
Fig. 4 Vista interna dell'interruttore principale
