Rapport final No. 1974

de l'incident grave (AIRPROX)
entre CFG 444, B757-300, D-ABOB
exploité par Condor Flugdienst GmbH
et AZA 9117, B747-200, N536MC
exploité par Atlas Air pour Alitalia,
survenu le 28 février 2005
au point de cheminement PERAK
17 NM sud ouest du DVOR de GVA

Rapport final

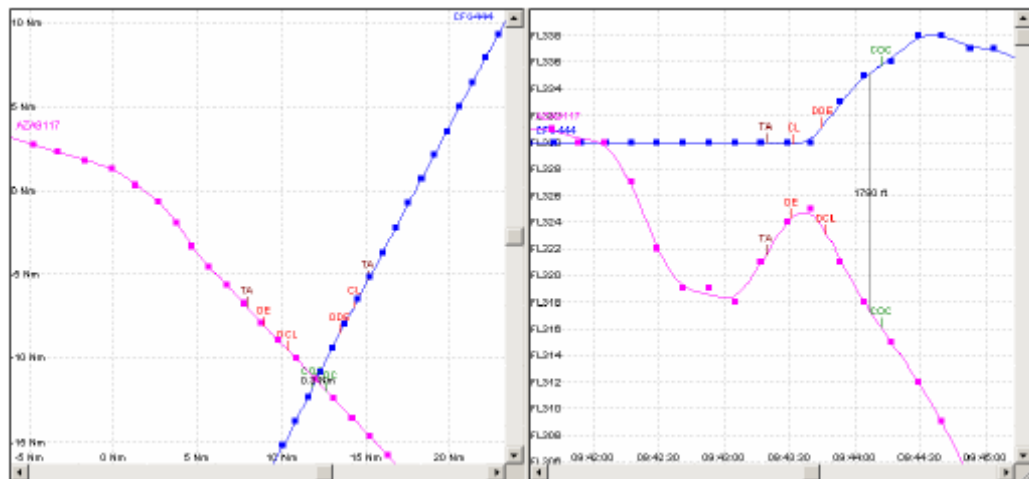
Simulation InCAS d'Eurocontrol

A l'aide de l'outil de simulation InCAS d'Eurocontrol il a été possible de reconstruire les trajectoires des avions impliqués dans l'incident et de restituer les alarmes probablement émises par leurs systèmes anticollision embarqués.
