Büro für Flugunfalluntersuchungen BFU
Bureau d'enquête sur les accidents d'aviation BEAA
Ufficio d'inchiesta sugli infortuni aeronautici UIIA
Uffizi d'inquisiziun per accidents d'aviatica UIAA
Aircraft accident investigation bureau AAIB

Schlussbericht Nr. 1976

über den schweren Vorfall (Fastkollision/AIRPROX)
zwischen Luftfahrzeug Boeing 737-436, G-DOCE
betrieben durch British Airways unter Flugnummer BAW 2751
und Luftfahrzeug Boeing 737-330, D-ABXO
betrieben durch Lufthansa unter Flugnummer DLH 87A
vom 28.03.2006
13 NM SW HOC DVOR

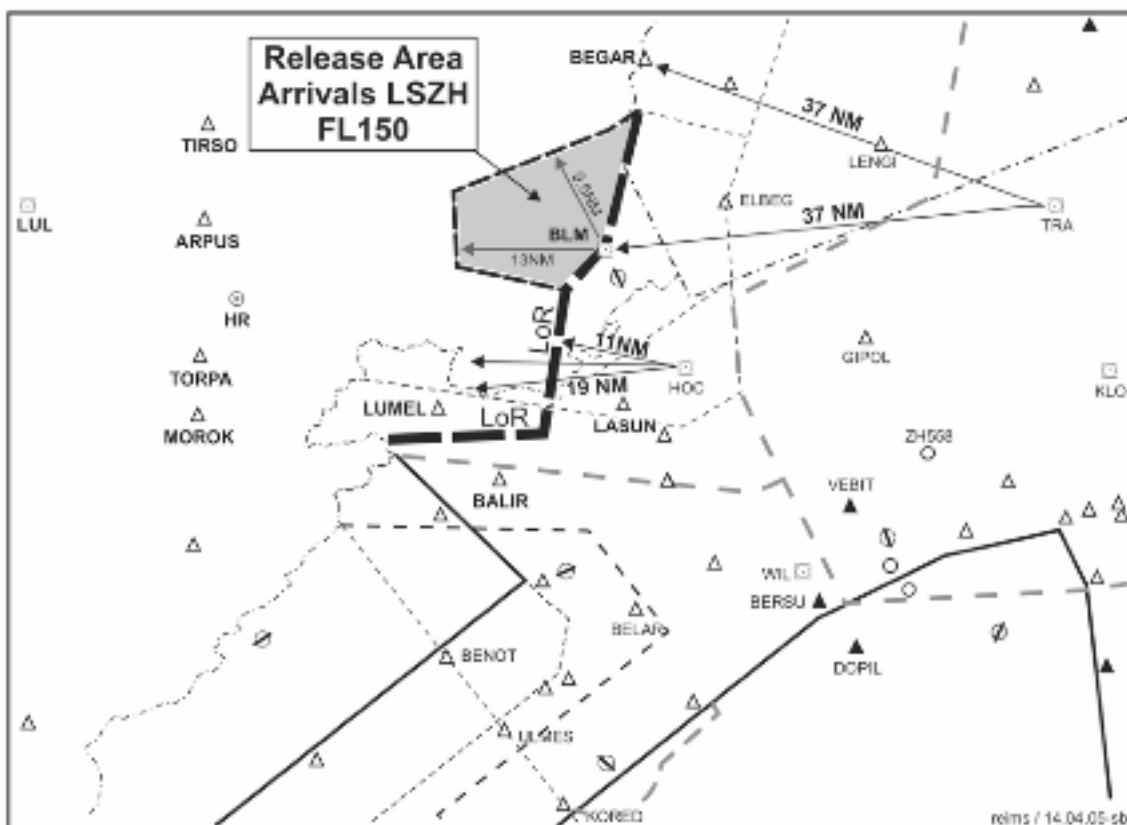
Lines of Responsibility Zürich - Reims

Gemäss Pt. 1 dieser Vorschriften befand sich die *Line of Responsibility* (LoR) zwischen Zürich ATC und Reims ATC für einen Flug mit Startort Zürich auf der Route LASUN – TORPA 11 NM W HOC. (siehe Anhang 1)

- Beide Flugbesatzungen sowie die Flugverkehrsleiter in Zürich und Reims verfügten über die notwendigen Lizenzen zur Ausübung ihrer Tätigkeit.
- Der schwere Vorfall ereignete sich an der Grenze des Zuständigkeitsbereiches zwischen Reims ATC und Zürich ATC.

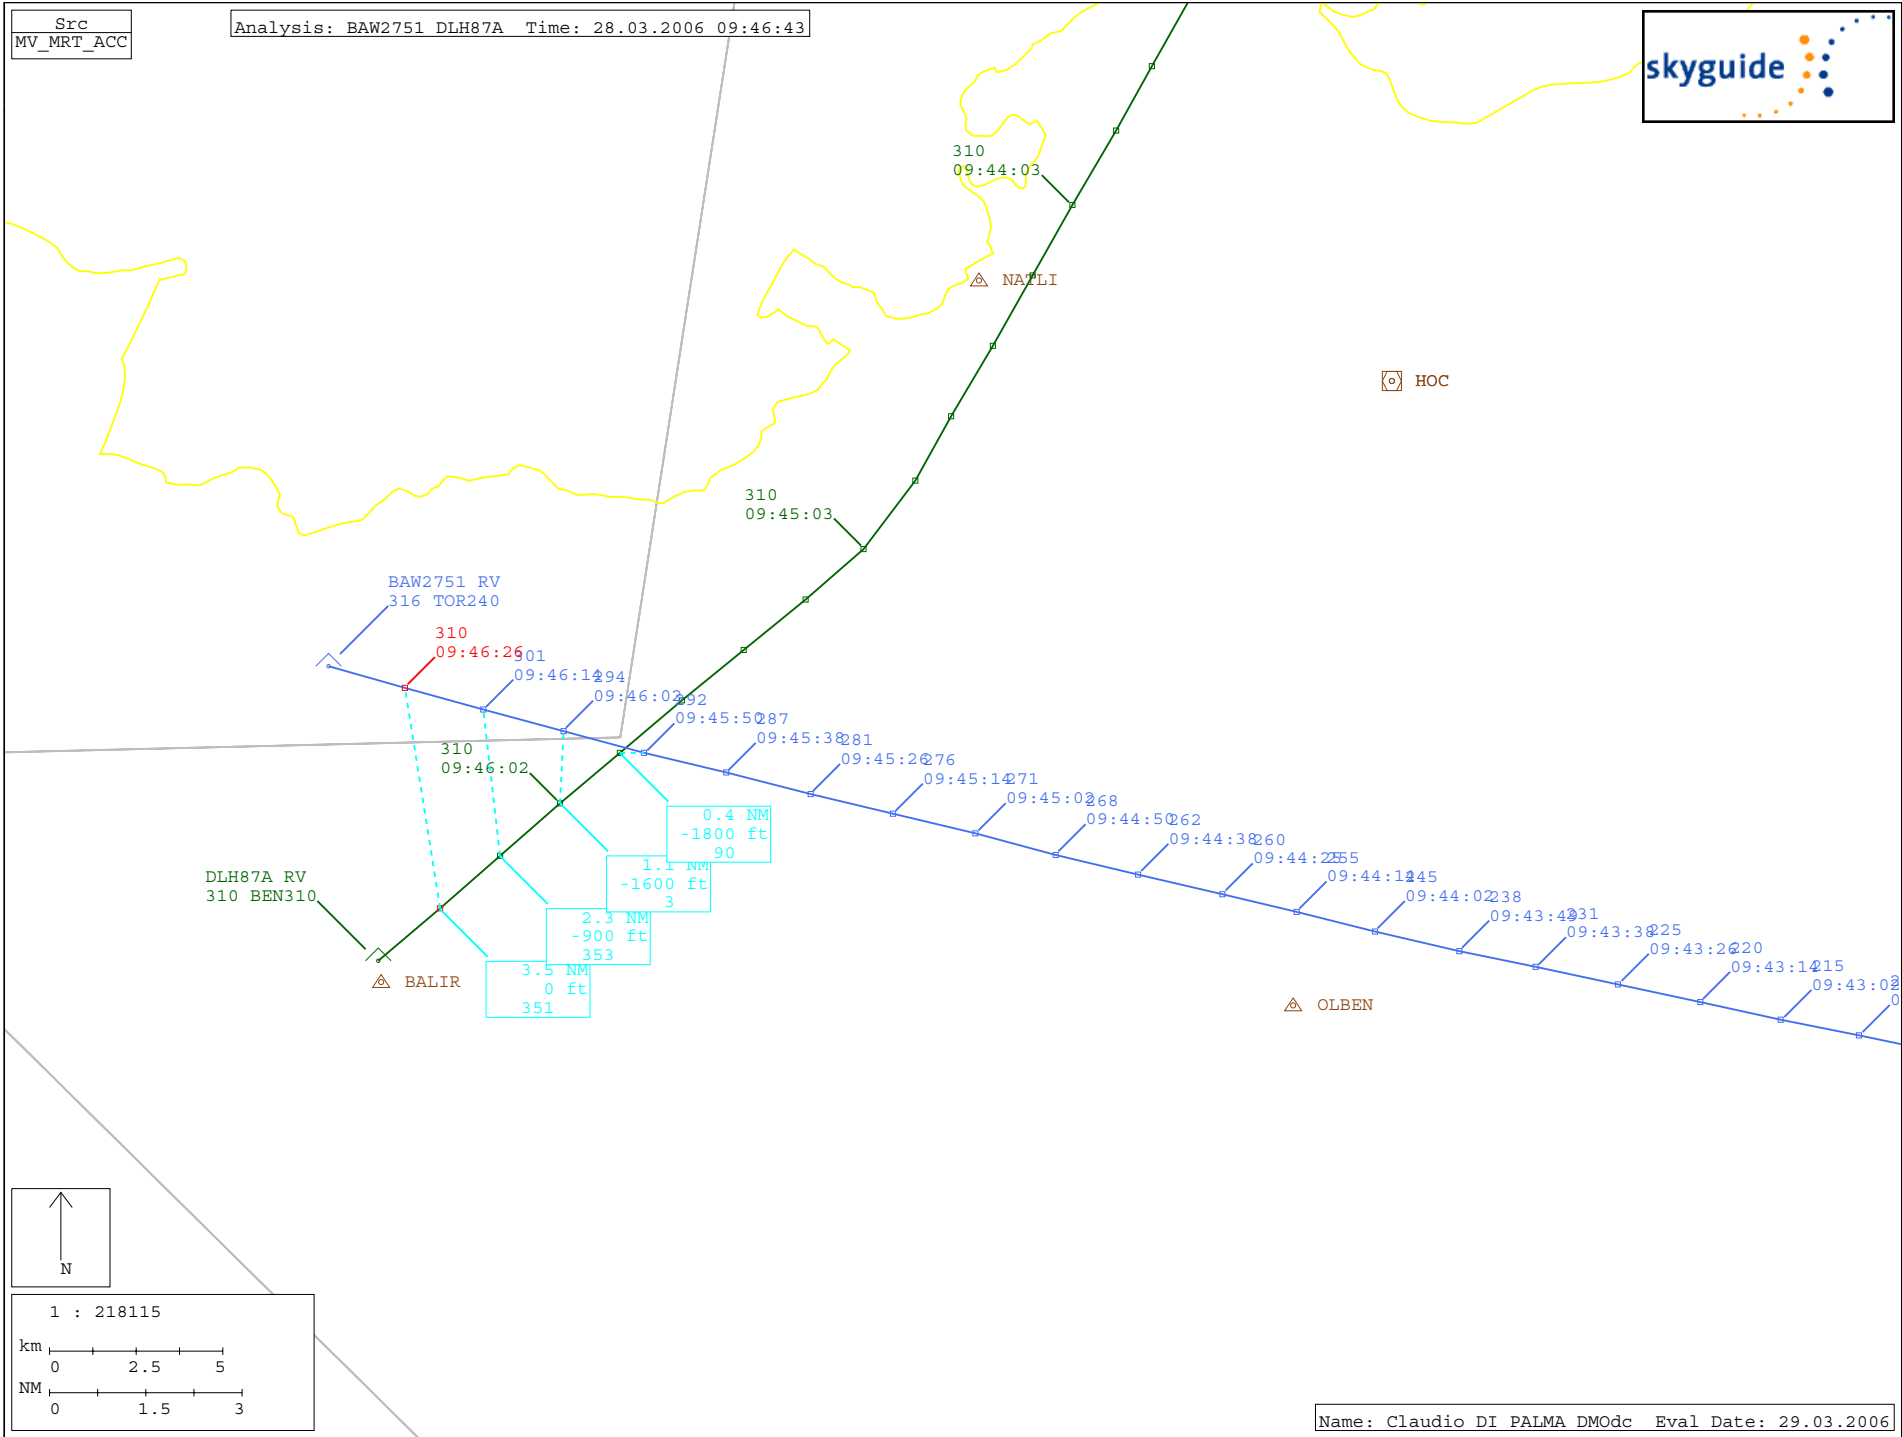
Analysis: BAW2751 DLH87A Time: 28.03.2006 09:46:43

- Die Radaraufzeichnung zeigt nach der Kreuzung der beiden Flugzeuge, bei einer horizontalen Distanz von 3.5 NM, einen vertikalen Abstand von 0 ft.
