Rapport final No. 1977

de l'incident grave (AIRPROX)
entre EZY 9VM, B737-700, G-EZJG
exploité par Easyjet
et PTI 747, B737 BBJ, HB-IIO
exploité par Privat Air
survenu le 11 mai 2006
Genève - aéroport

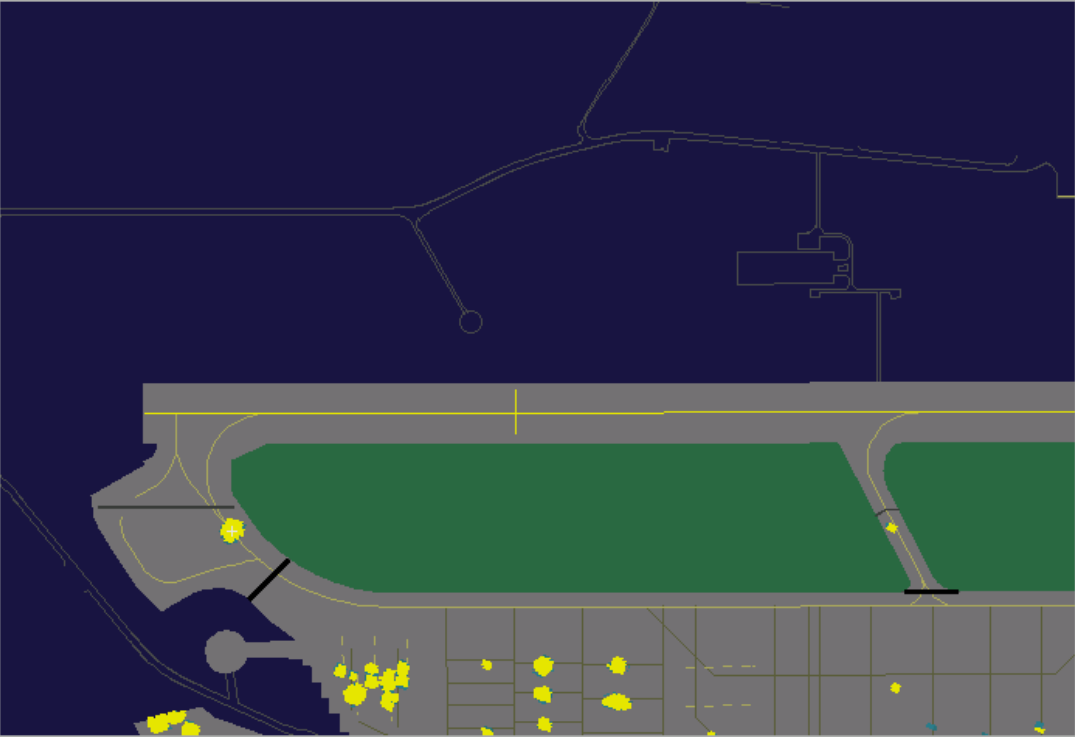
Inset 1

Analysis: EZY9VA-PTI747 Time: 11.05.2006 15:29:47

1.2 NM
-300 ft
227

a19 G143
15:29:33
EZY9VA RV
a23 IBA40

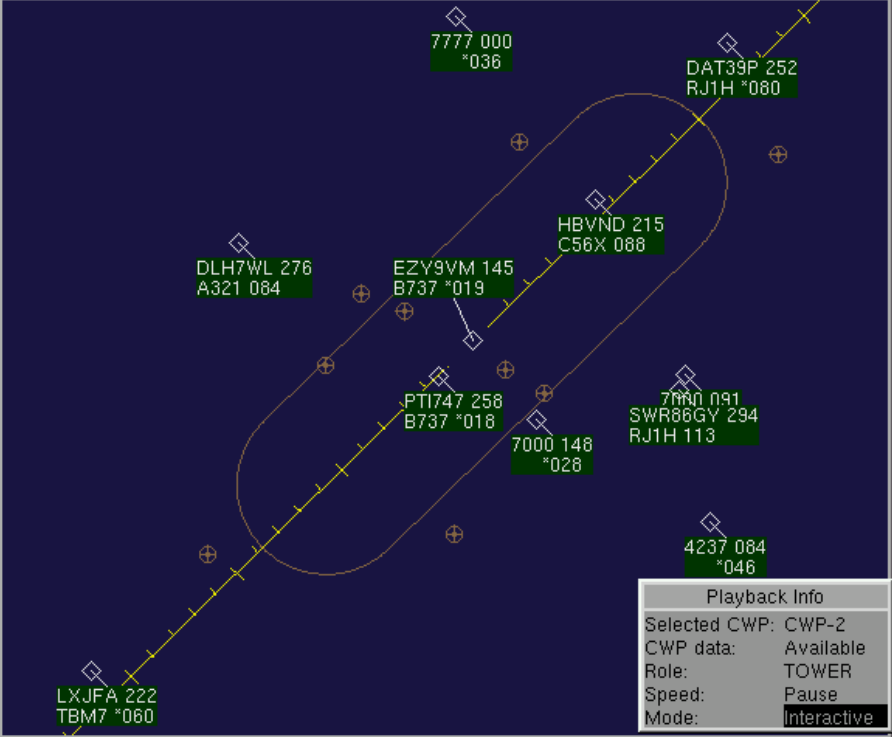
Inset 2

Analysis: EZY9VA-PTI747 Time: 11.05.2006 15:30:04

G158
EZY9VM STCA RV
a29 IBA248

G239
PTI747 STCA RV
a27 SEQ013

GENEVE
1.0 NM
-200 ft
218
