# **Schlussbericht Nr. 1979**

über den Unfall

des Flugzeugs PA-28RT-201, HB-PEO

vom 19. August 2006

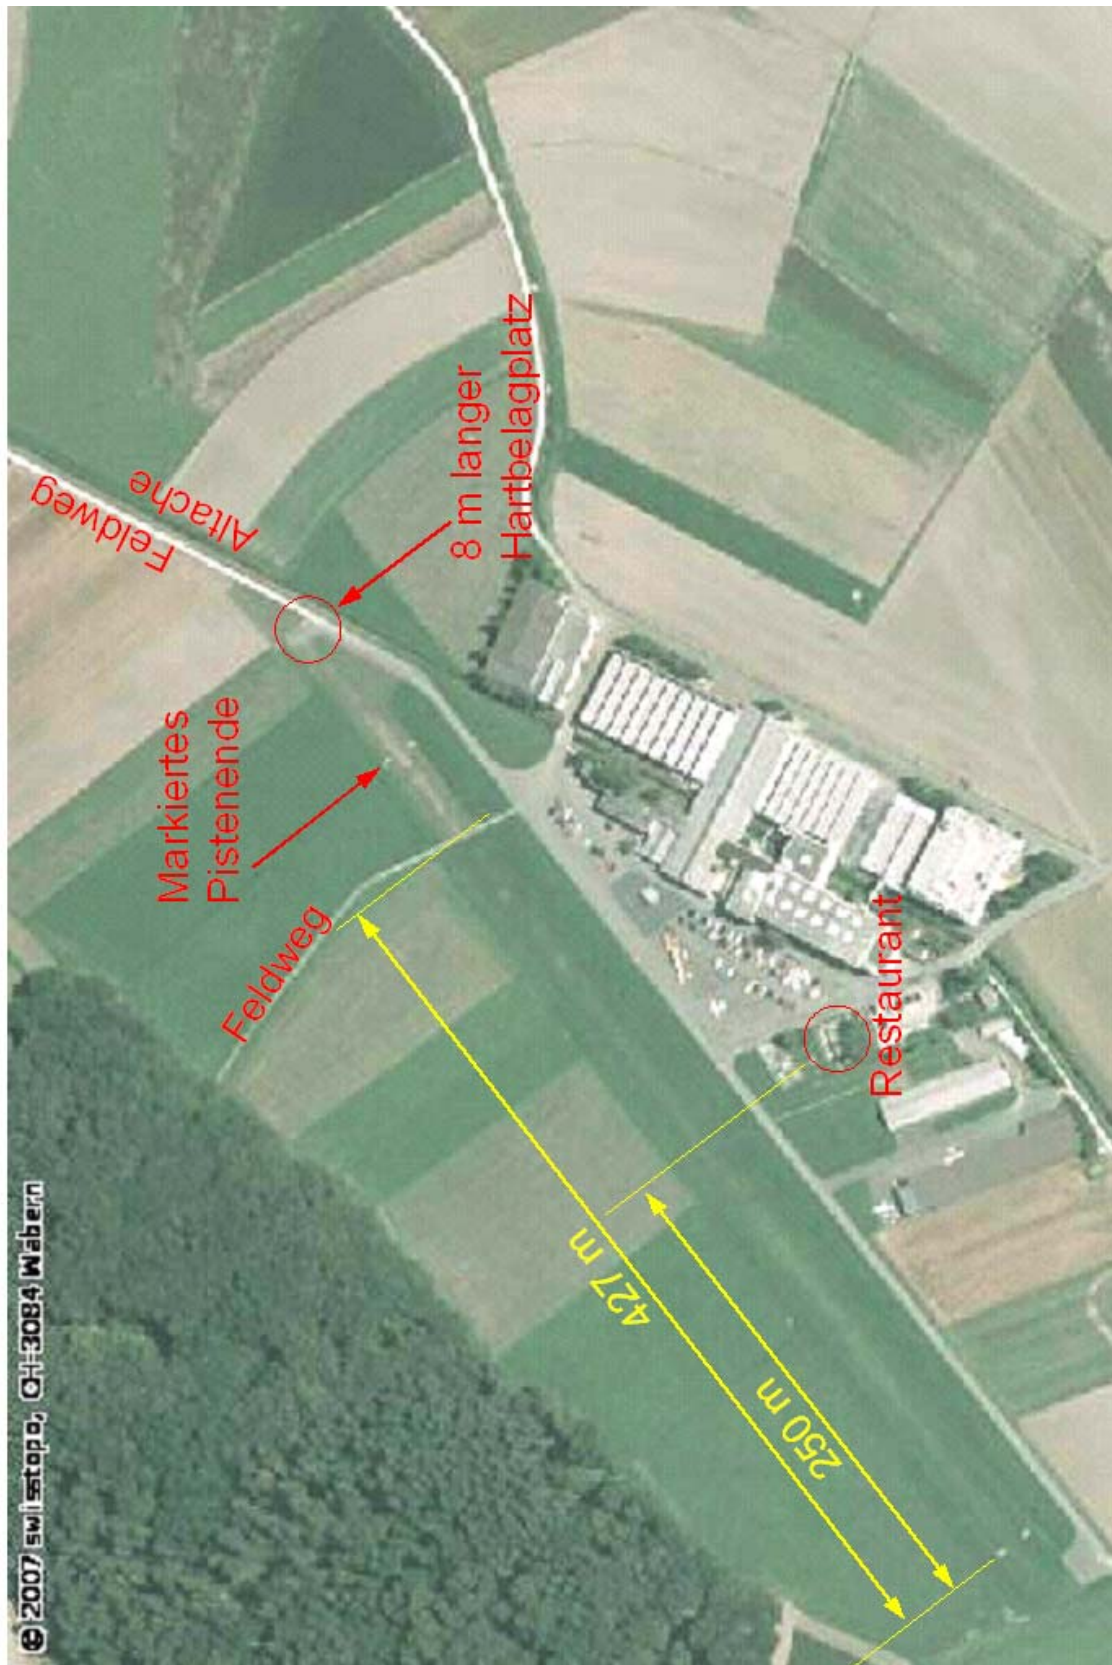
## Anlage 1

Ein Feldweg verläuft 427 m nach dem markierten Pistenanfang 05 quer über die Piste (vgl. Anlage 1).

Somit stand nach dem markierten Pistenende noch etwas mehr als 100 m ebenes, tragfähiges und überrollbares Gelände zur Verfügung (vgl. Anlage 1).

Überblick über den Flugplatz mit Angabe wichtiger Distanzen

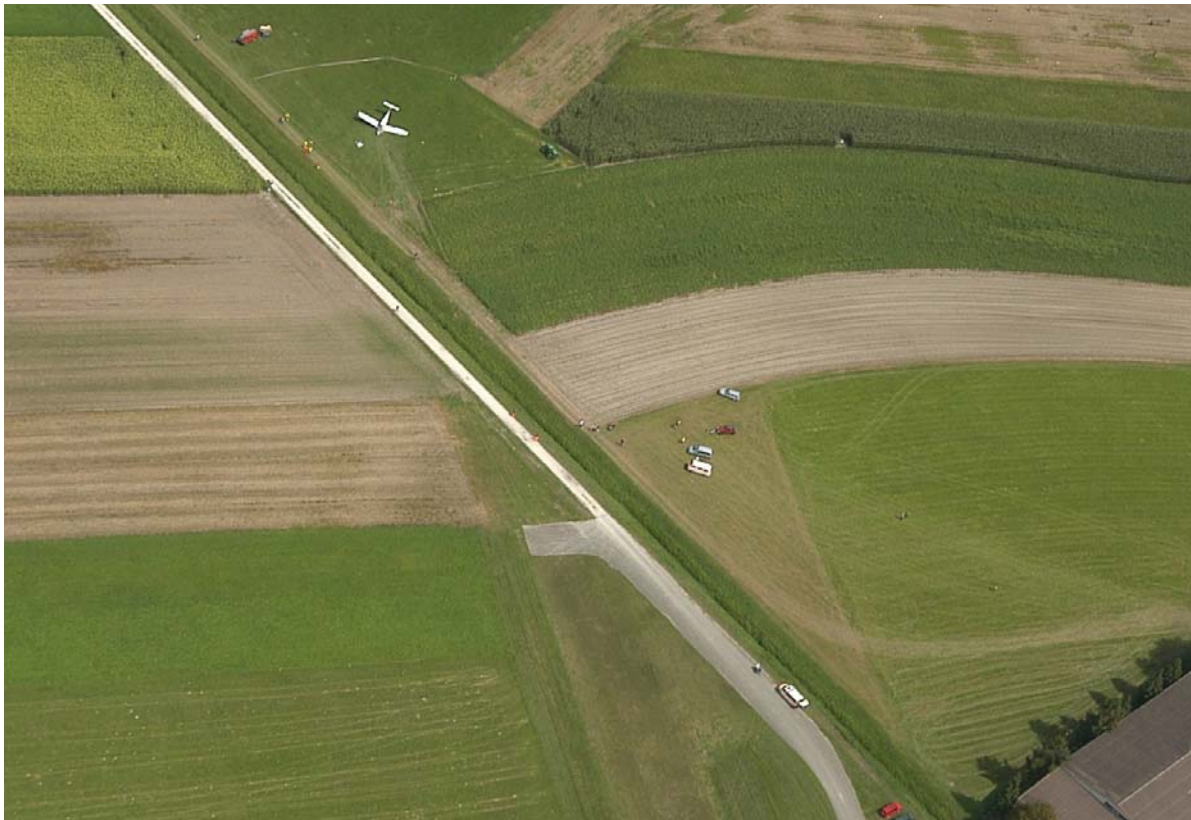
Anlage 2

Eine erste Druckspur des rechten Hauptfahrwerkreifens wurde auf dem kurzen Hartbelagstück, ca. 75 m nach dem markierten Pistenende, festgestellt. Anschliessend war das Flugzeug auf beiden Hauptfahrwerken bis zur Böschung der Altache gerollt. Das Flugzeug hatte die Altache fliegend überquert und war mit dem Hauptfahrwerk knapp unterhalb des oberen Randes auf der gegenüberliegenden Uferböschung aufgeschlagen. Etwa 40 m weiter kollidierten der linke Flügel und der Propellerspinner mit den Pfosten eines Weidezauns. Anschliessend war das Flugzeug nach links etwa um 180° um die Hochachse gedreht worden und ca. 120 m nach dem ersten Bodenkontakt zum Stillstand gekommen, d.h. in einer Entfernung von ca. 195 m nach dem markierten Pistenende.

Luftaufnahme der Unfallstelle

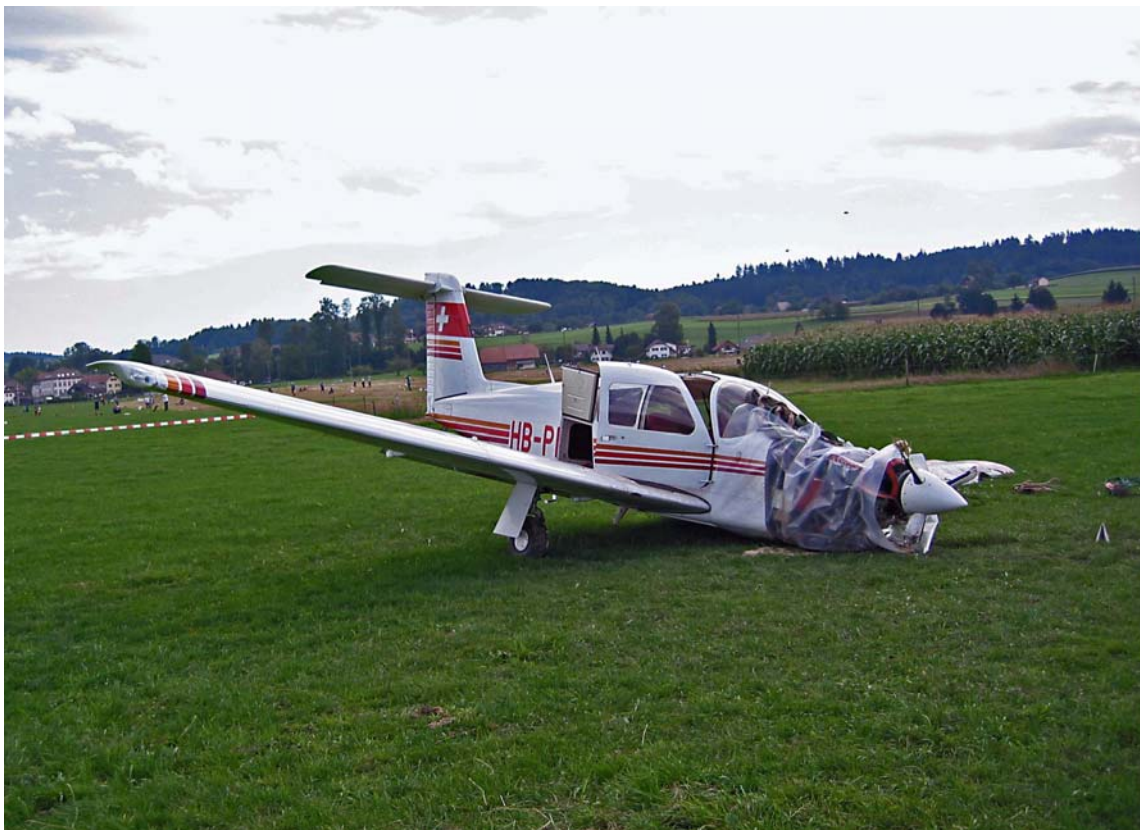
- Das rechte Hauptfahrwerk war ausgefahren und verriegelt und wies keine offensichtlichen Schäden auf. Das linke Hauptfahrwerk und das Bugrad waren eingeknickt.

Endlage des Flugzeuges
