# **Schlussbericht Nr. 1980**

über den schweren Vorfall  
des Luftfahrzeuges AVRO 146-RJ100, HB-IXU  
betrieben durch Swiss European Airlines AG  
unter Flugnummer LX 1105  
vom 12. Dezember 2006  
ca. 20 km nördlich von Kempten (D), FL 200

## Schlussbericht

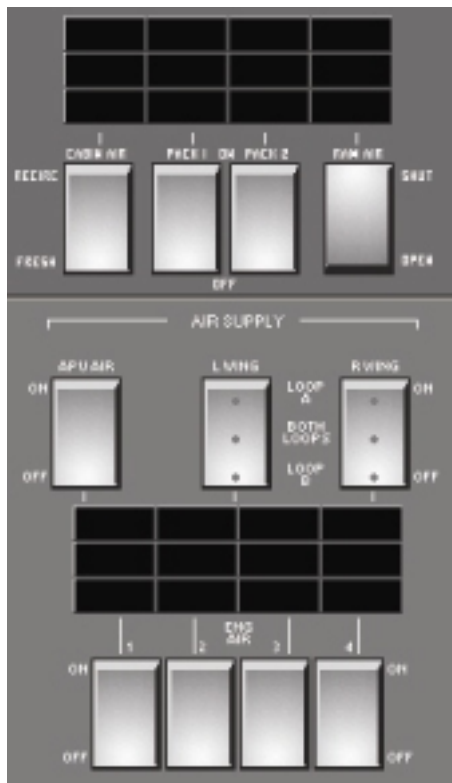
### Anlage 1: Schalterfeld des pneumatischen Systems AVRO 146-RJ

In der Zwischenzeit hatte der Kommandant realisiert, dass sich hinter der HB-IXU ein anderes Flugzeug befand, welches bereit zum Rollen war. Gemäss seinen Aussagen liess sich die Besatzung dadurch unter Zeitdruck setzen. In der Folge wurde nach Wiederaufnahme der *after engine start checklist* das Einschalten beider *packs* der Klima- und Kabinendruckanlage übergangen (Anlage 1).

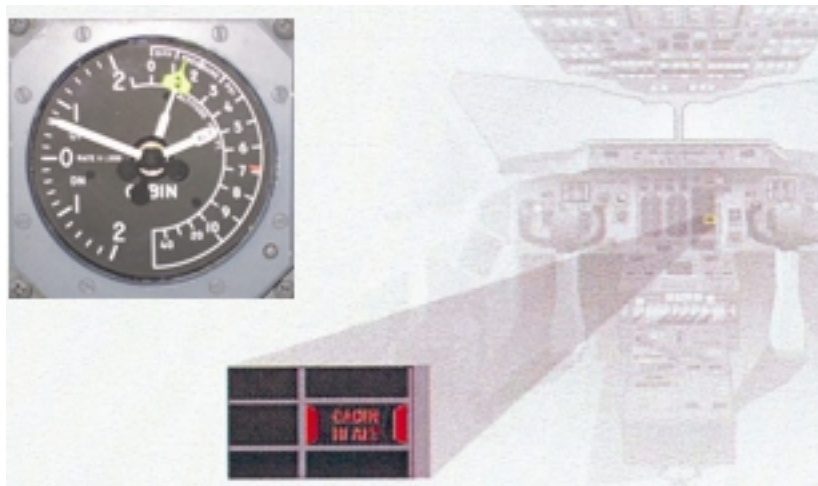
### Anlage 2: Dreifachinstrument und Warnanzeige CABIN HI ALT

Der Kommandant meinte gemäss seinen Angaben, zu diesem Zeitpunkt eine Kabinendruckhöhe von ungefähr 10 000 ft abgelesen zu haben. Die Cockpitbesatzung war erstaunt, dass die Warnung ausgeblieben war, welche bei einer Kabinendruckhöhe von  $9300 \pm 300$  ft hätte ausgelöst werden sollen. Eine solche Warnung besteht aus zwei rot blinkenden Warnleuchten (*attention getters*), einer rot leuchtenden Warnanzeige *CABIN HI ALT* (Anlage 2) und einem *repetitive triple chime* (Warnton).

Dreifachinstrument zur Messung der Kabinendruckhöhe, des Kabinendifferenzdruckes und der Druckänderungsrate.

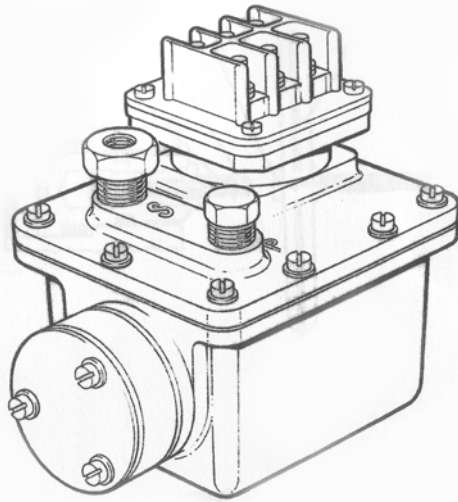
Abb. 1: Aussenansicht des *cabin altitude warning switch*

- Ein defekter *cabin altitude warning switch*, welcher die Warnung *CABIN HI ALT* nicht auslösen konnte.
- Der Komplexität des pneumatischen Bordsystems nicht angepasste Verfahren und Checklisten.

Der *cabin altitude warning switch* (Anlage 3) besteht aus einer Druckdose (1) mit Kontakt (2), einem federvorgespannten Kontaktstift (3 und 4) und einem Verstärker, welcher ein Relais betätigt. Dieser Schalter befindet sich in einem druckdichten Gehäuse, welches über einen Druckanschluss mit Staubfilter verfügt.

Der im Flugzeug HB-IXU eingebaute *cabin altitude warning switch* wurde unmittelbar nach dem schweren Vorfall sichergestellt:

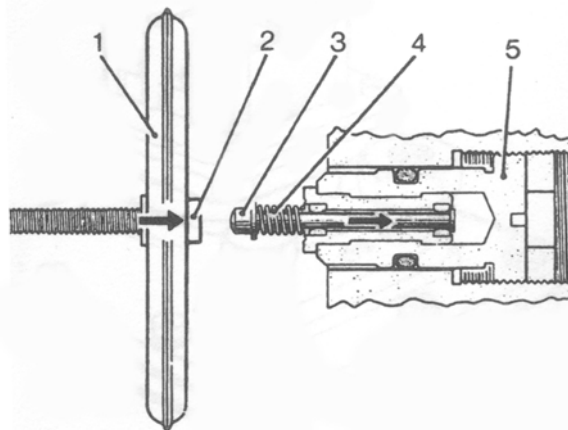
Abb. 2: Schnittzeichnung des Auslösemechanismus

Abhängig vom Kabinendruck wird die Druckdose komprimiert. Nimmt der Kabinendruck ab, dehnt sich die Dose in Richtung des Kontaktstiftes aus. Die Distanz zwischen Dose und Kontaktstift wird über eine Schraube (5) eingestellt. Diese Distanz entspricht somit der eingestellten Höhe von 9300 ft  $\pm$  300 ft. Sobald sich Dose und Kontaktstift berühren, wird über einen elektrischen Schaltkreis die Warnung *CABIN HI ALT* ausgelöst.
