# **Schlussbericht Nr. 1981**

über den Unfall

des Flugzeuges Gyroflug SC 01B-160, HB-UCV

vom 19. Juli 2004

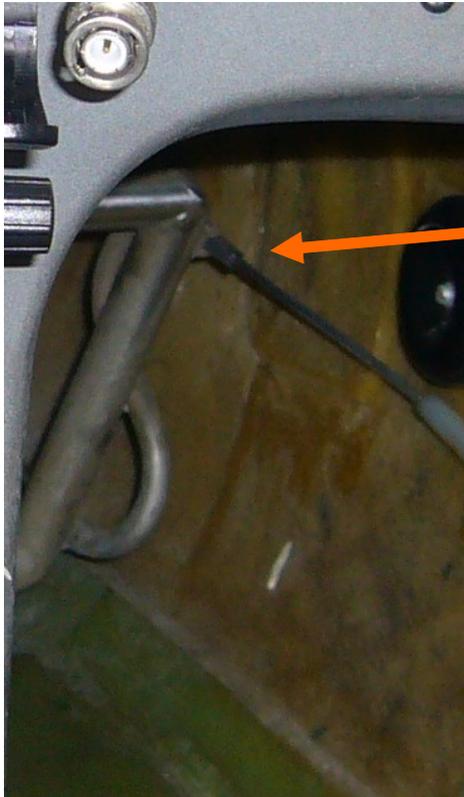
Bremspedal vorne rechts

Anschluss Kabelzug zum hinteren Bremspedal

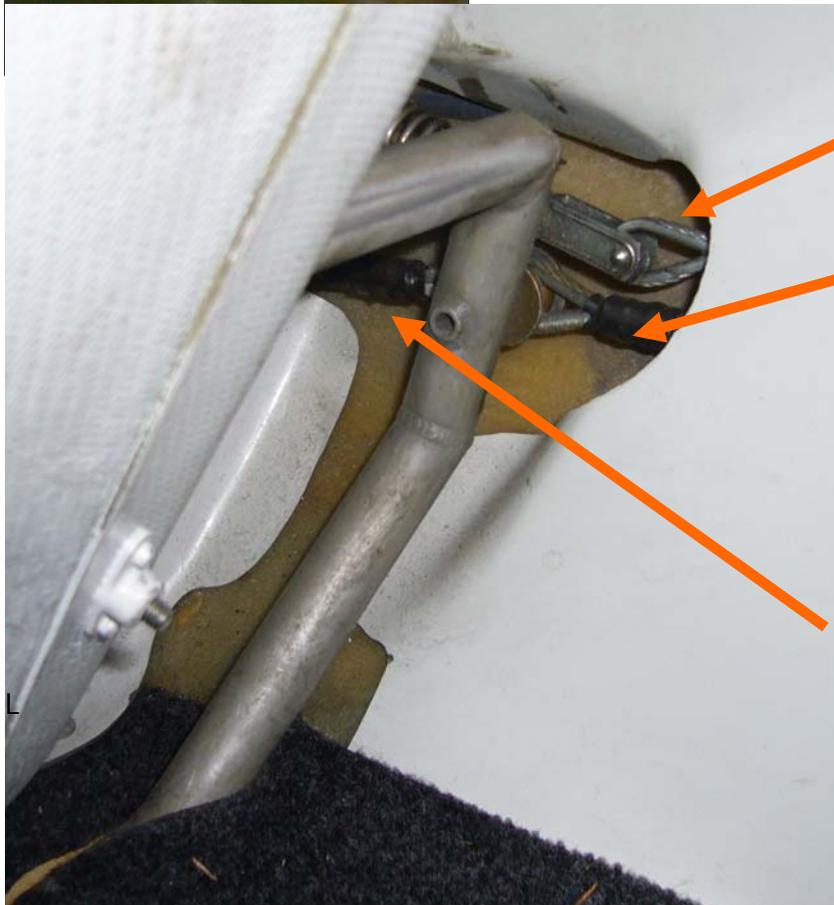
Bremspedal hinten rechts

Kabelanschluss Seitenruder

Kabelanschluss Bremse

Kabelzug vom vorderen Pedal

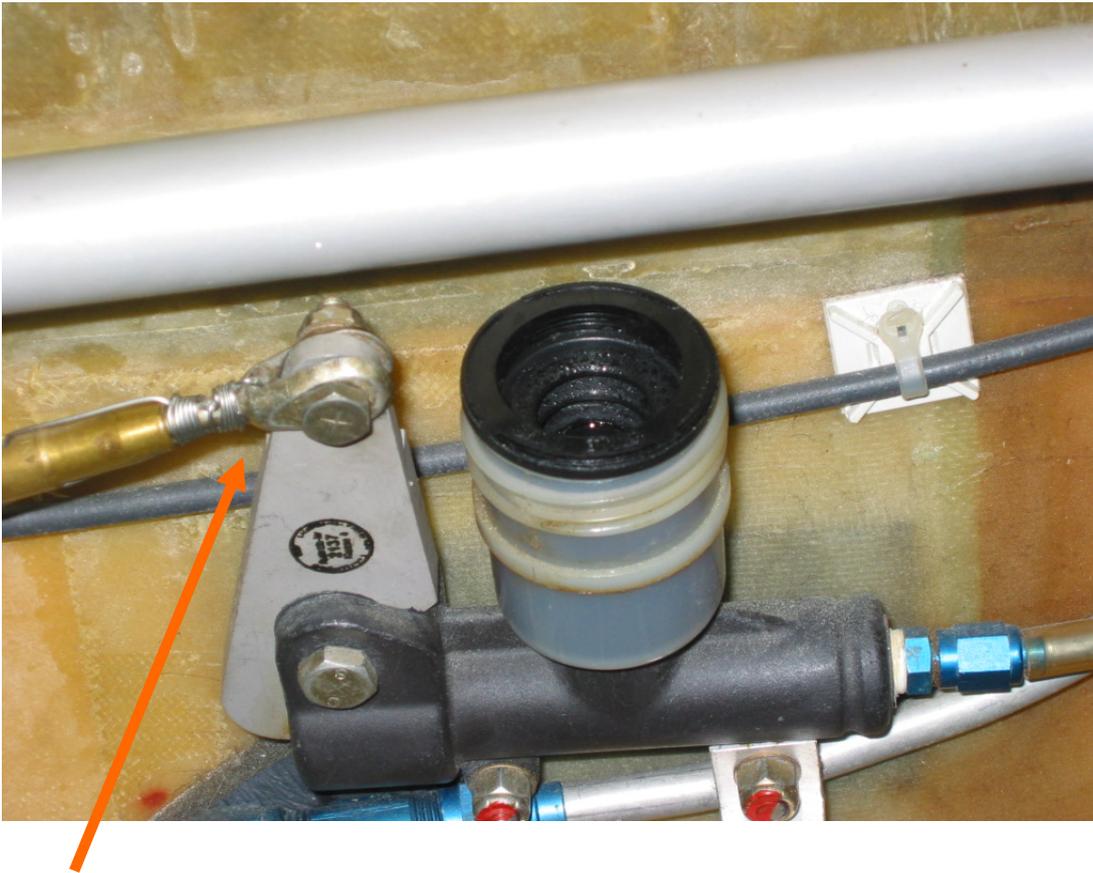
Hauptbremszylinder rechts

Anschluss des Kabelzugs am Hauptbremszylinder

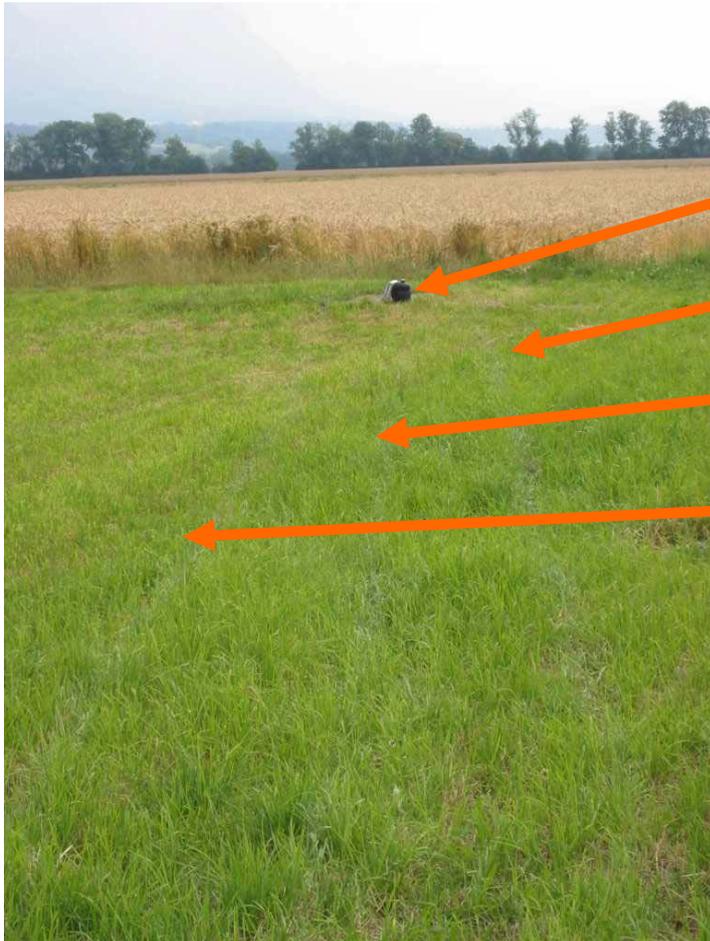
Etwa 450 m nach der Pistenschwelle verliess das Flugzeug die Piste nach links und rollte anschliessend über eine gemähte Wiese. Nach weiteren 300 Metern kollidierte das Bugrad mit einem im Boden eingelassenen Betonsockel. Durch den Aufprall knickte das Bugrad ein und das Flugzeug kam einige Meter weiter in einem Kornfeld zum endgültigen Stillstand.

Betonsockel im Boden  
(durch Koffer markiert)

Spur rechtes Rad

Spur Bugrad

Spur linkes Rad

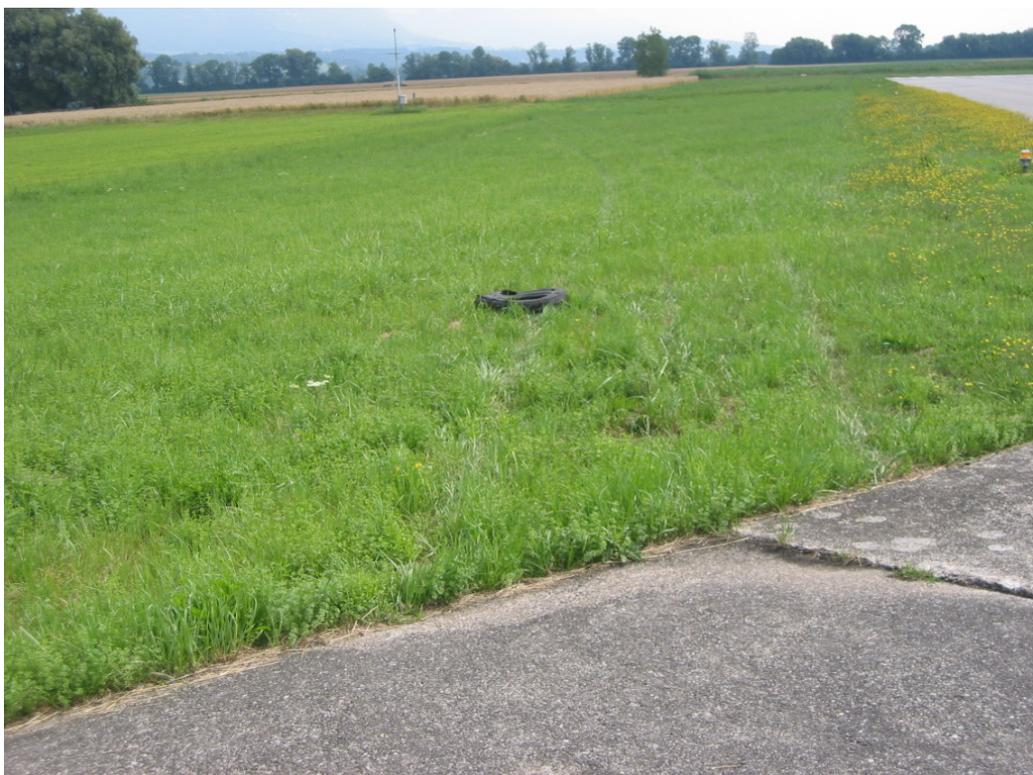
Spuren beim Verlassen des Hartbelages im Bereich Taxiway
