# **Schlussbericht Nr. 1984**

des Helikopters Bell 206 B, HB-XXN

vom 14. April 2005

Valletta di San Gottardo, Airolo/TI

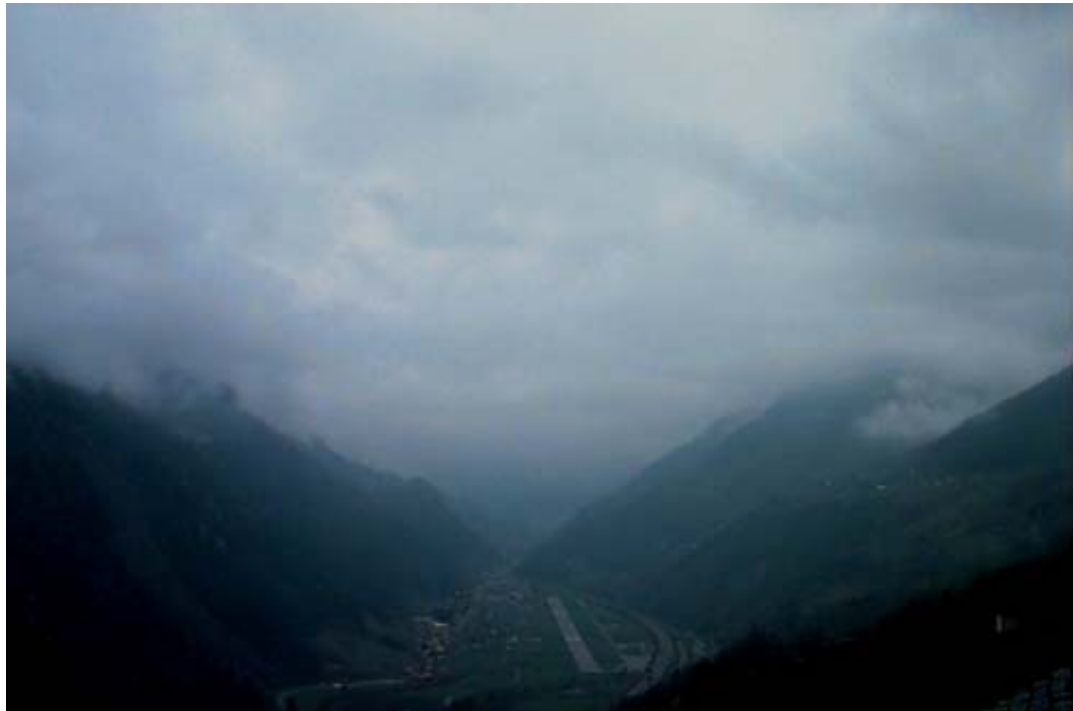
Da die Bilder von Webcams meist nur für eine kurze Zeit gespeichert werden, konnte nach dem Unfall lediglich ein Bild eines Bereichs südlich der Unfallregion sichergestellt werden. Dieses zeigt die Wetterverhältnisse in der oberen Leventina kurz vor der mutmasslichen Unfallzeit (vgl. Abbildung 1).

Abbildung 1 – Webcam-Bild: Aufnahme von Catto aus, Blickrichtung Piotta und Airolo am 14. April 2005 um 11:01 Uhr. Im Vordergrund ist der Flugplatz Ambri erkennbar.

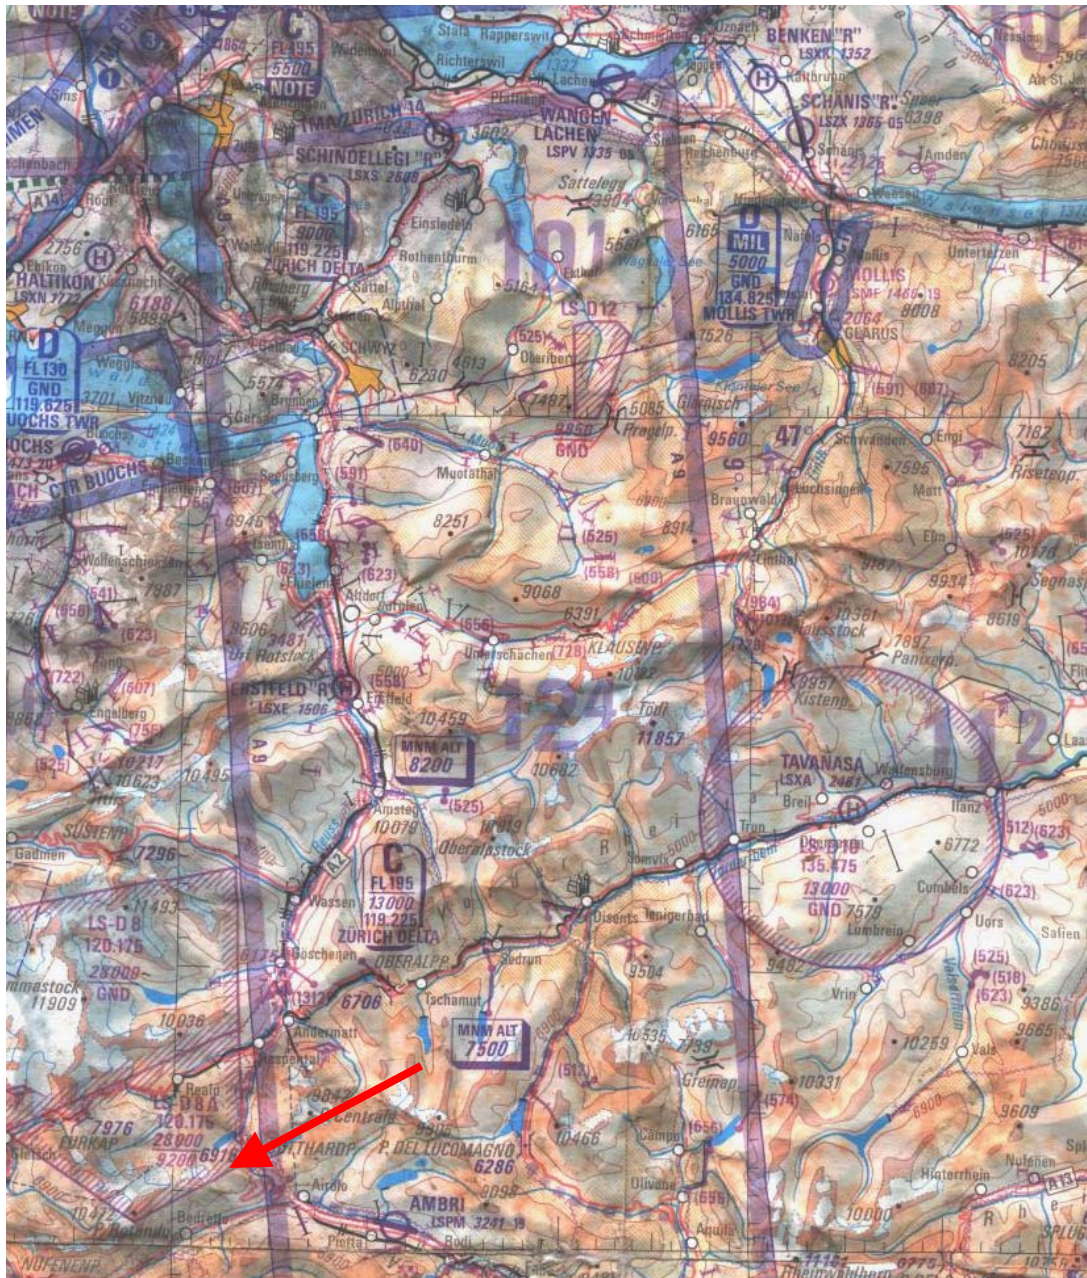
Abbildung 3 – Ausschnitt aus der ICAO-Karte: Diese Karte im Massstab 1:500 000 wurde auf dem Unfallflug mitgeführt. Der Ausschnitt zeigt das Gebiet des Gotthardpasses. Der rote Pfeil bezeichnet die Unfallstelle.
