Schlussbericht Nr. 1985 des Büros für Flugunfalluntersuchungen

des Flugzeuges Gulfstream G-V, HB-IMJ

vom 1. Juni 2007

auf dem Flughafen Zürich

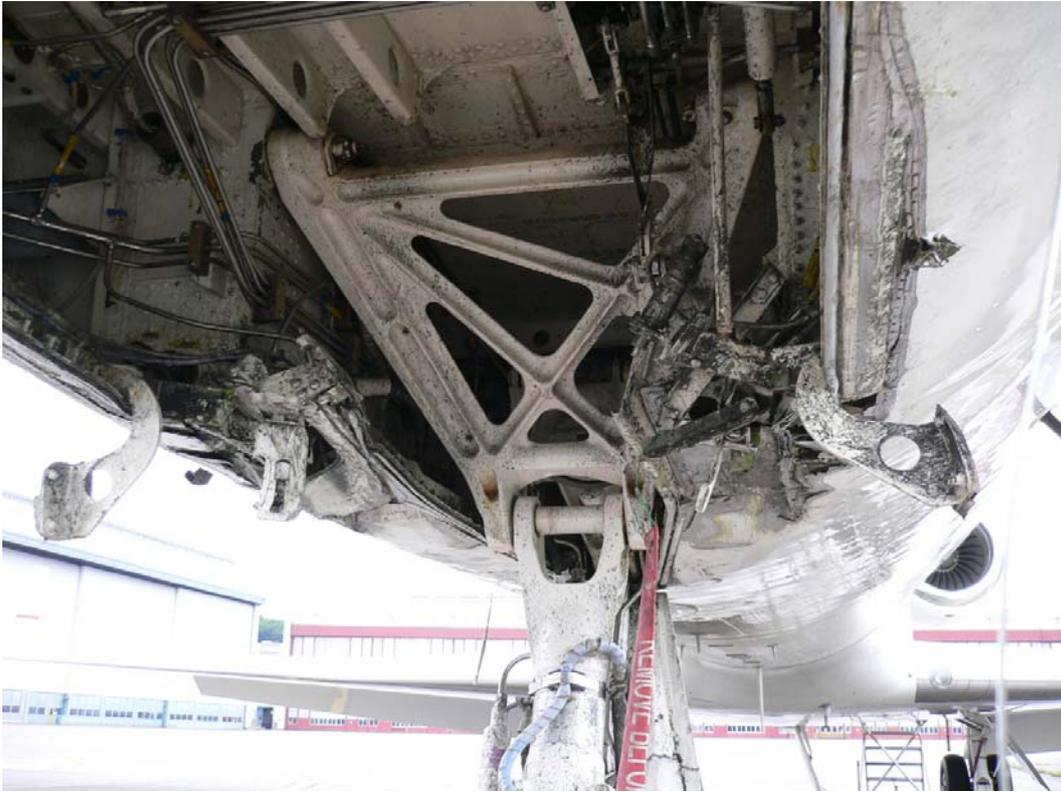
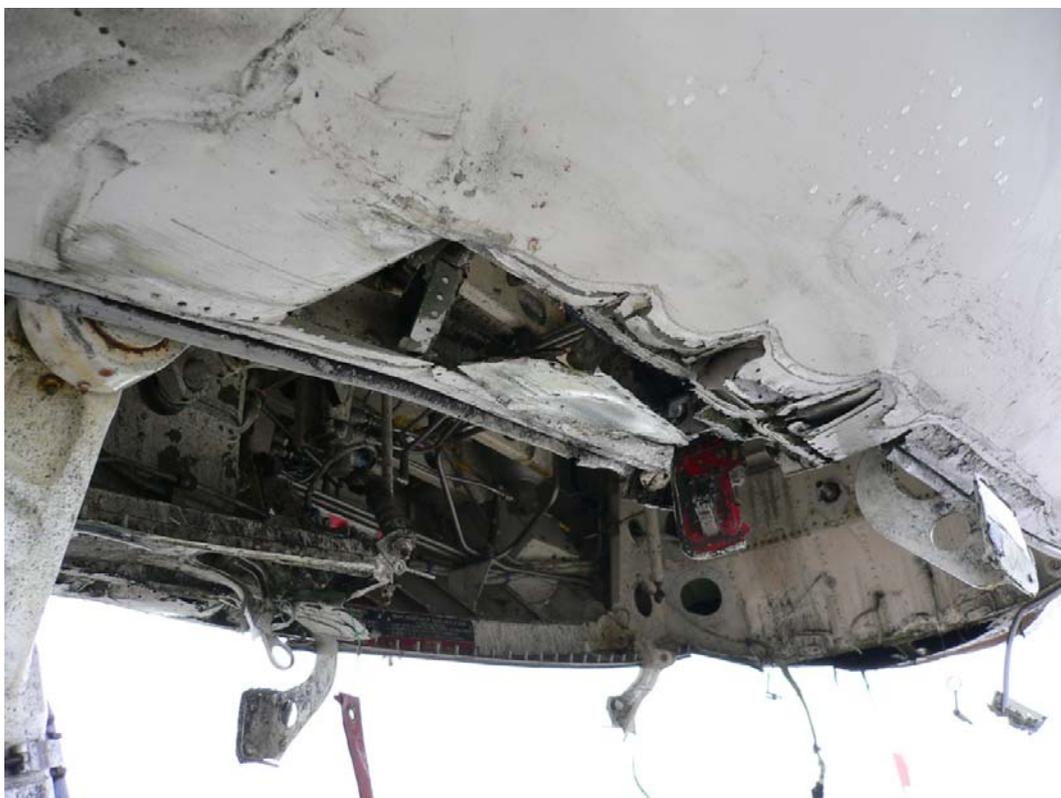
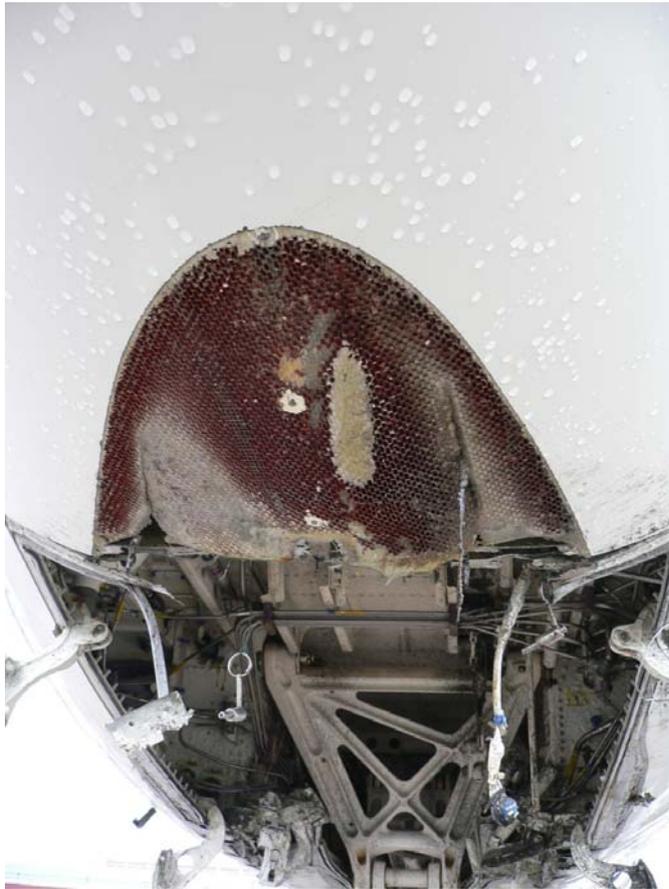
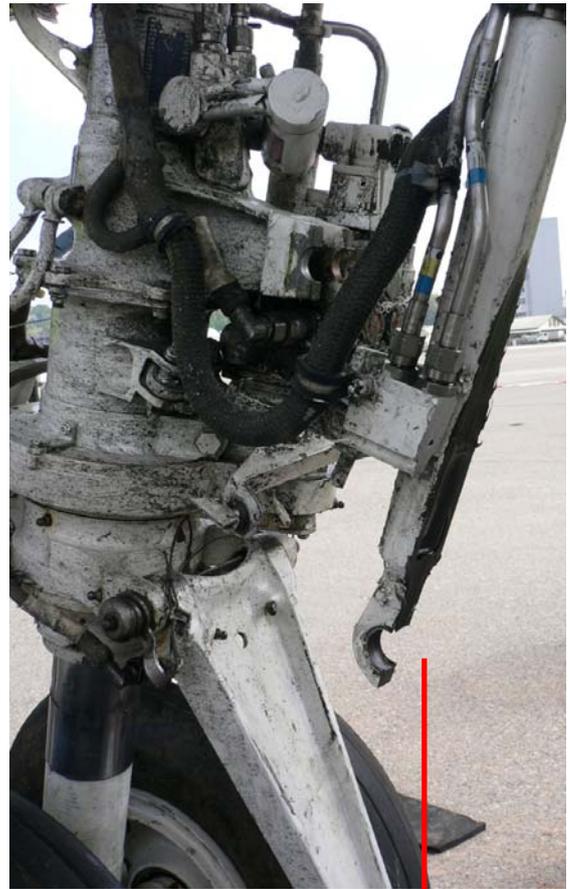
Anlage 1: Schaden am Luftfahrzeug

Am Luftfahrzeug entstand ein beträchtlicher Schaden (siehe Anlage 1). Die einzelnen Beschädigungen konnten anhand des Reparaturberichtes des Unterhaltsbetriebes (Work Report W.O. Nr. BHIMJ067) rekonstruiert werden. Die untenstehende Auflistung ist eine Zusammenfassung der entstandenen Schäden.

Beschädigter Radom und Bugfahrwerkschacht

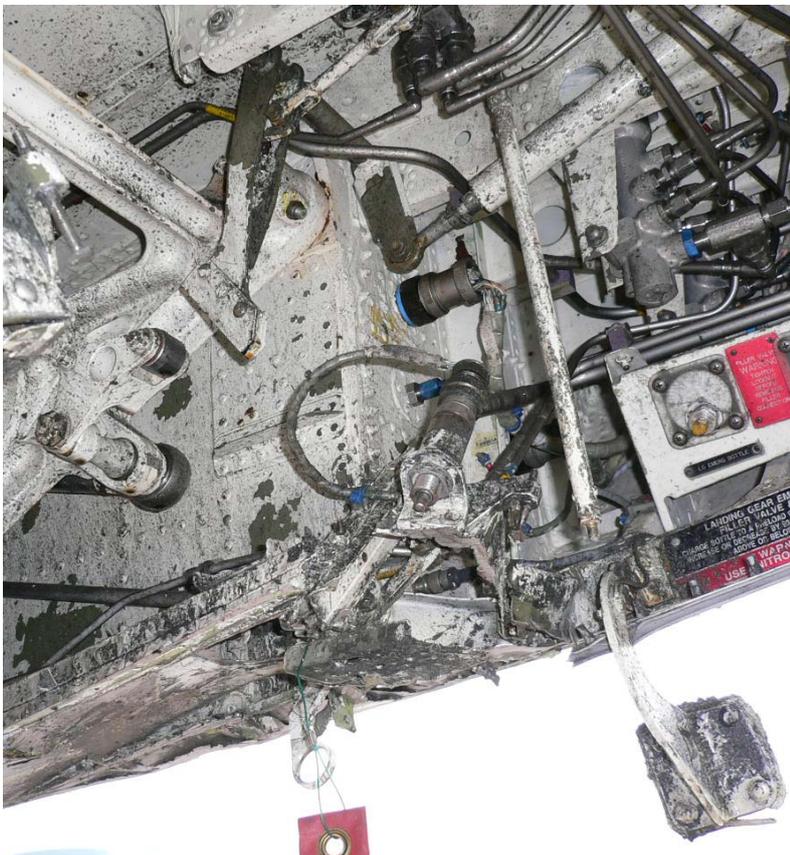
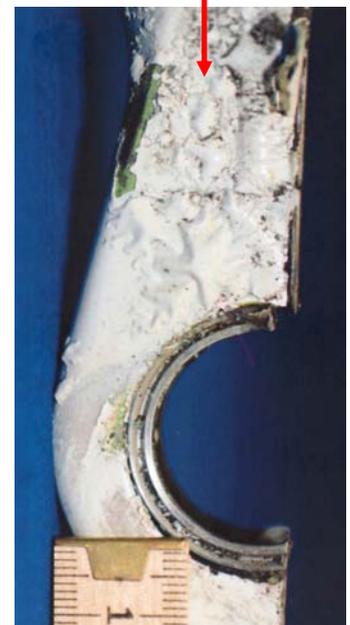
Ein breites Band wurde um das Vorderteil des Rumpfes gelegt und mit Hilfe eines Hydraulikkrans wurde die Flugzeugnase angehoben. Die Absicht war, das Bugfahrwerk manuell auszufahren, zu verriegeln und das Flugzeug abzuschleppen. Beim Öffnen des stark beschädigten Fahrwerktrags zeigte sich, dass die Bugradstrebe stark abgeschliffen war (siehe Anlage 1). Dies führte dazu, dass das Bugfahrwerk nicht mehr verriegelt werden konnte.

Bugfahrwerkstrebe
(drag brace)

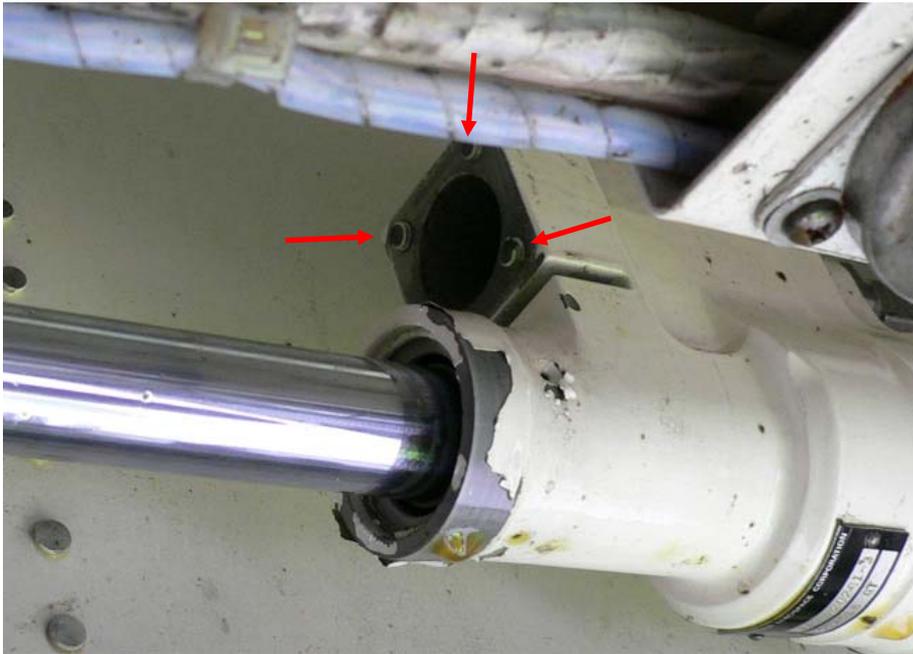
Anlage 3: Befunde nach dem Unfall

Am *door actuator* zeigte sich, dass die vier Schraubenköpfe für die Befestigung des Abschlussdeckels am *shuttle valve* abgerissen waren. Der Abschlussdeckel war gebrochen und hing an der Hydraulikleitung (siehe Anlage 3).

Ausgerissene Befestigungsschrauben des Endstücks (Pfeile)

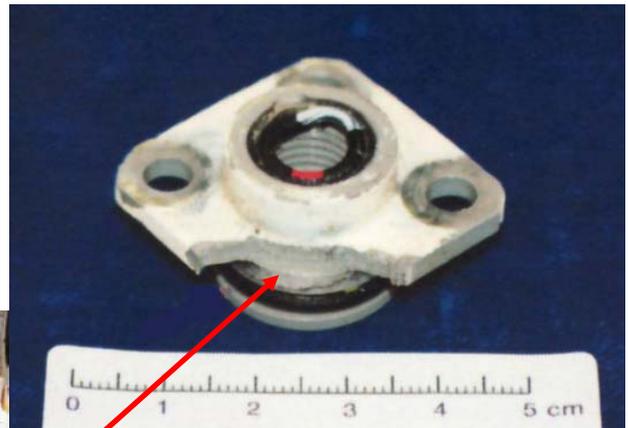
Das Versagen des *door actuator* anlässlich des Unfallfluges ist auf den Bruch der vier Befestigungsschrauben und des Abschlussdeckels des *shuttle valve* zurückzuführen. Dadurch konnte im *door actuator* weder hydraulisch noch pneumatisch Druck aufgebaut werden.

Abgebrochenes Endstück des *shuttle valve*

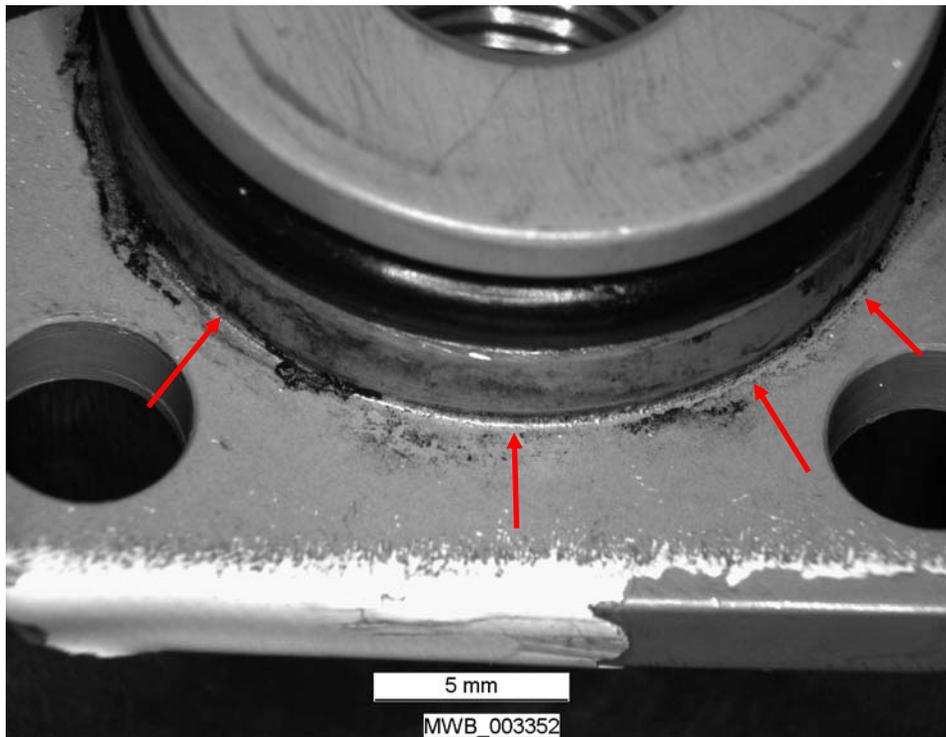
Anlage 5: Fraktographische Untersuchung am Abschlussdeckel

Auf der gegenüberliegenden Flanschseite ist ebenfalls über den kompletten Umfang des Innenradius ein Anriss vorhanden.

Der primäre Bruch des Abschlussdeckels wurde durch einen Dauerbruch (Ermüdung), ausgehend vom Innenradius am Übergang vom Flansch zum Auge, eingeleitet. Der Bruch beginnt im Bereich einer Kerbe, welche vermutlich durch den Eindruck der aufliegenden Unterlegscheibe verursacht wurde. Es stellt sich die Frage, ob die Wahl des Durchmessers der Unterlegscheibe zweckmässig war.

Anriss entlang des Innenradius auf der gegenüberliegenden Flanschseite

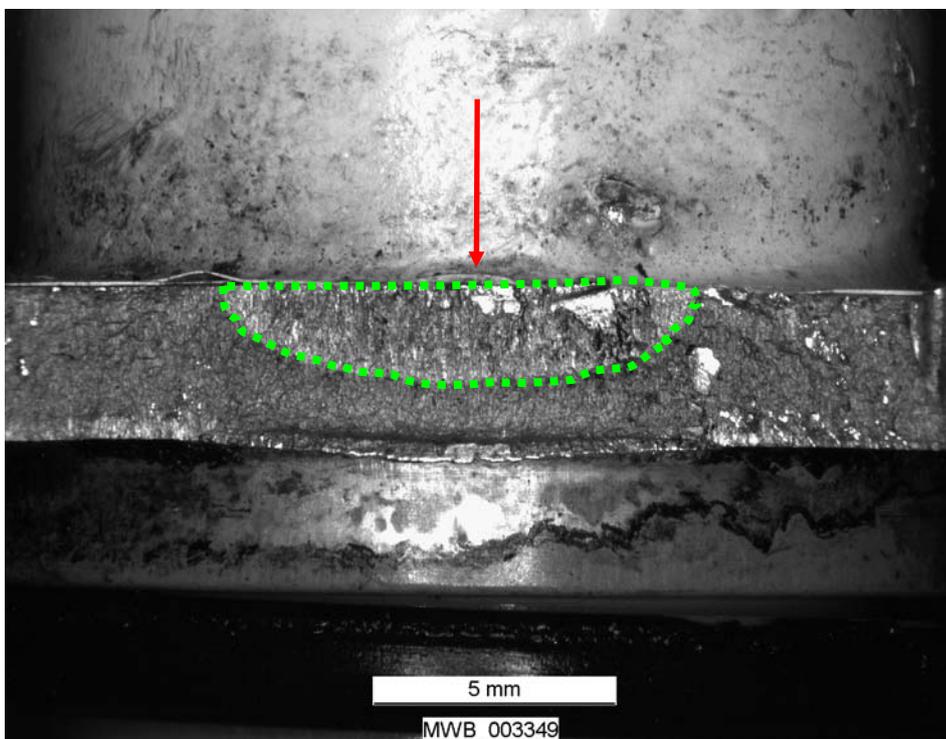
Die fraktographische Untersuchung des Abschlussdeckels zeigte, dass der Bruch am Innenradius im Übergang vom Auge zum Flansch erfolgte. Im Bruchausgangsbereich sind auf der Oberfläche des Innenradius Abdrücke zu erkennen, die höchstwahrscheinlich von einer Unterlegscheibe verursacht wurden. Weitere Anrisse sind nahezu über den kompletten Umfang des Innenradius vorhanden (siehe Anlage 5, Bild 1 und 2).

Die Bruchfläche ist teilweise mechanisch beschädigt (sekundäre Beschädigungen). Makrofraktisch befindet sich der Bruchausgang im Bereich der Eindruckstelle der Unterlegscheibe.

Bruchfläche mit sekundären Beschädigungen (glänzend). Bruchausgang (Pfeil) am Übergang Flansch/Auge. Grün umrandet: Dauerbruchfläche

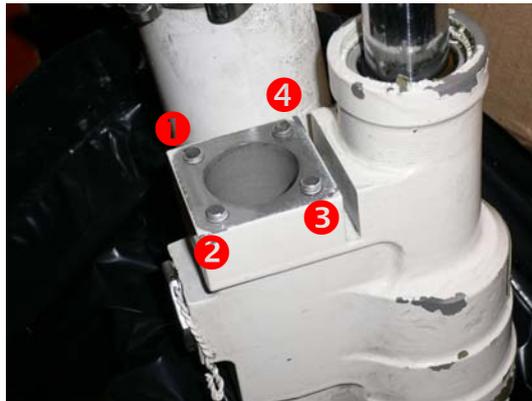
Die fraktographische Untersuchung an den Befestigungsschrauben zeigte das typische Merkmal eines Dauerbruches. Schraube 1 zeigt mit ca. 85% den höchsten flächenmässigen Dauerbruchanteil auf (siehe Anlage 6, Bild 1 und 2). Schrauben 2, 3 und 4 zeigen einen Dauerbruchanteil von ca. 70%. Es liegen zahlreiche Stufen vor, die auf hohe Kerbwirkung hindeuten. Die Restgewaltbruchflächen zeigen die typischen Merkmale eines duktilen Bruches (Waben). Auf den Flanken ist kein Abrieb zu erkennen, wie er normalerweise vorhanden ist, wenn bei Schrauben eine genügende Spannkraft aufgebracht wird.

Da alle vier Schrauben einen relativ hohen Dauerbruchanteil aufweisen und die Oberflächen im Bruchbereich kaum mechanische Beschädigungen aufweisen, kann davon ausgegangen werden, dass alle vier Schrauben gleichzeitig ausgerissen wurden.

Bild 1: Abgebrochene Befestigungsschrauben des Abschlussdeckels

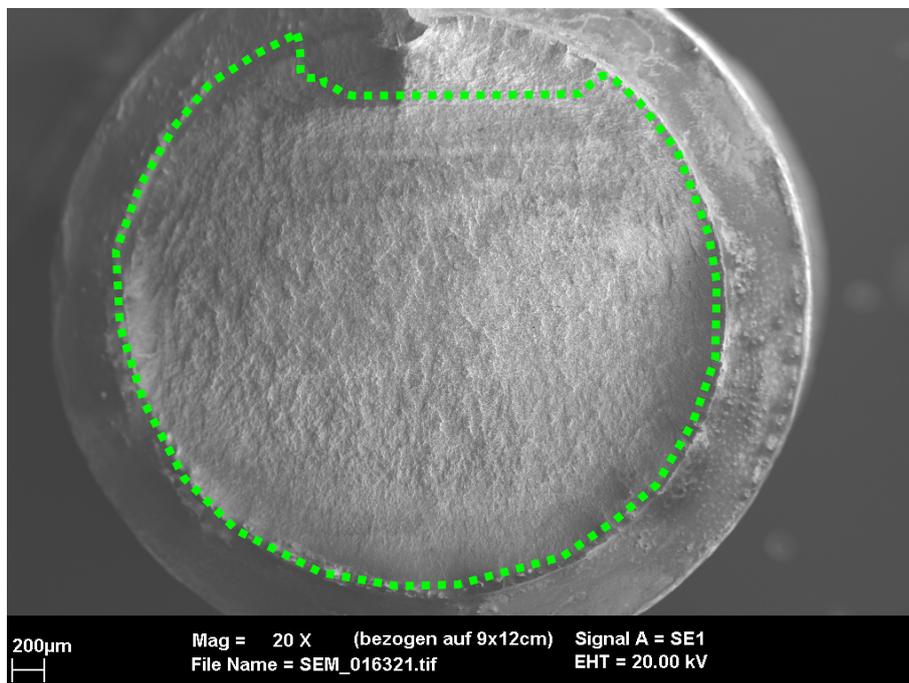
Alle vier Befestigungsschrauben wiesen einen hohen flächenmässigen Dauerbruchanteil auf (Schwell-Biegebelastung), was schliesslich zum Versagen (Gewaltbruch) führte. Auf den Gewindeflanken der Befestigungsschrauben sind zahlreiche fertigungsbedingte Anrisse vorhanden. Die aufgebrauchte Beschichtung ist nahezu unbeschädigt, was darauf hindeutet, dass die Schrauben unzureichend angezogen waren.

Bild 2: Bruchfläche der Schraube Nr. 1. Dauerbruchteil grün umrandet. Zahlreiche Stufen entlang des Gewindegrundes

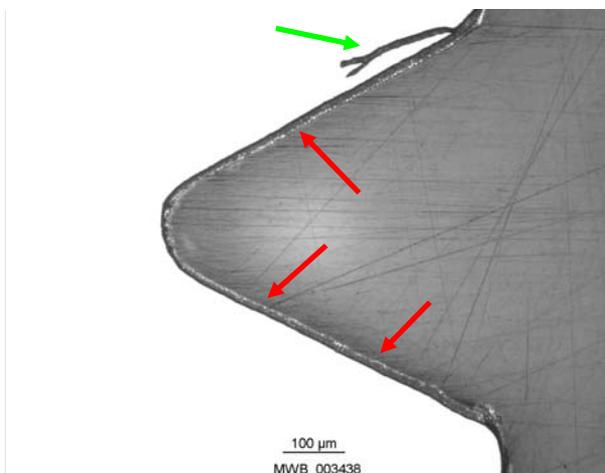
Im Weiteren wurde an der Schraube 1 in axialer Richtung ein metallographischer Schnitt angefertigt. Die Schraube ist beschichtet, wobei entlang den Gewindeflanken die Schicht unverletzt ist. Nahezu über die komplette Schraubenlänge befinden sich Anrisse auf den Gewindeflanken, die vermutlich fertigungsbedingt sind. Im Gewindegrund der weiteren Gewindegänge sind ebenfalls feine Anrisse vorhanden (siehe Anlage 6, Bild 3).

Bild 3: Unbeschädigte Beschichtung (rote Pfeile) und Anrisse (grüner Pfeil) auf den Gewindeflanken.
