Schlussbericht Nr. 1986

des Helikopters Robinson R22 Beta II, HB-ZGH

vom 27. Februar 2006

Neumatt, Gemeinde Bätterkinden/BE

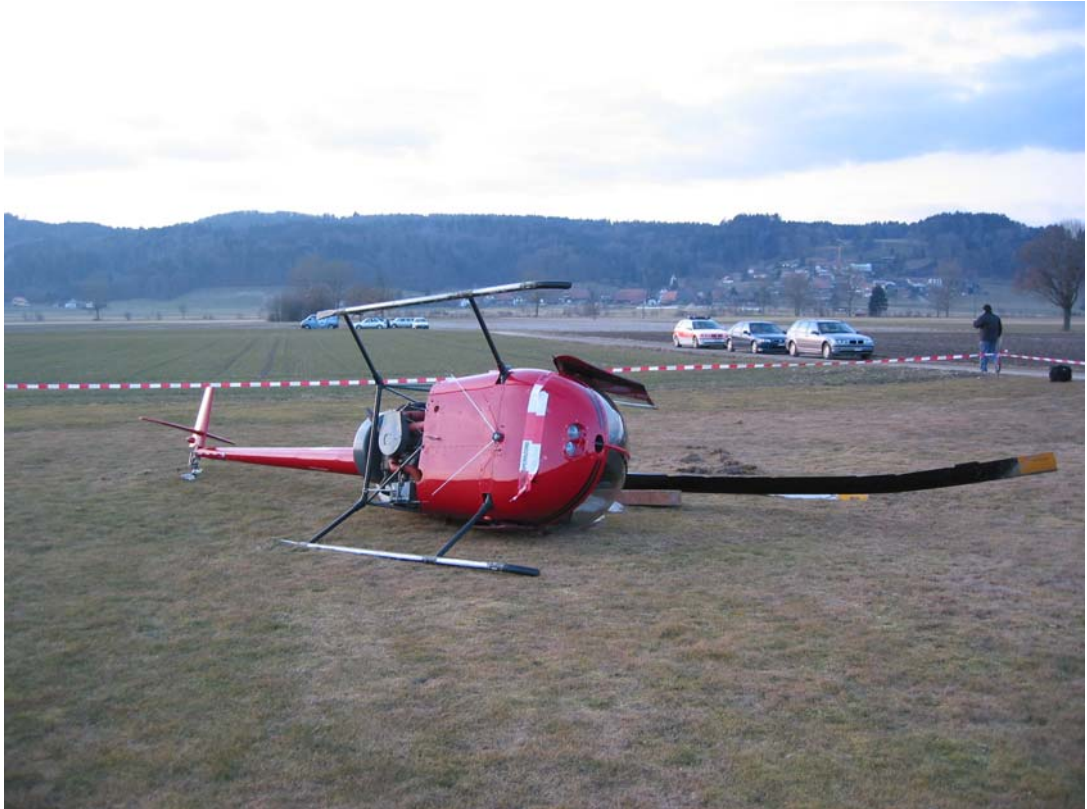
Der Pilot drückte das rechte Pedal, um eine Drehung um die Hochachse zu verhindern. Gleichzeitig senkte er den *collective pitch* und zog ihn sofort wieder nach oben, um die Vertikalbewegung des Helikopters zu stoppen. In dieser Phase bemerkte die Besatzung, dass die HB-ZGH sich seitlich nach links bewegte, mit der linken Kufe den Boden berührte und nach links zu kippen begann. Obwohl beide gemäss ihrer Aussage unverzüglich den kollektiven Blattverstellhebel ganz nach unten drückten, war ein Umkippen des Helikopters nach links nicht mehr zu verhindern.

Pilot und Fluglehrer konnten den HB-ZGH leicht verletzt verlassen. Der Helikopter wurde erheblich beschädigt.

Abbildung 1: Endlage des Helikopters nach dem Unfall

- Ein Teil der linken Kufe grub sich in die Wiese ein.
- Der Helikopter kippte nach links um.
- Der Bug des Helikopters zeigte ungefähr in Richtung 080°.

Der Unfall ist darauf zurückzuführen, dass während des Aufsetzens, im Anschluss an einen simulierten Triebwerksausfall im Schwebeflug, die Kontrolle über den Helikopter verloren ging und dieser umkippte.
