Schlussbericht Nr. 1987 der Eidg. Flugunfallkommission

über den Unfall

des Flugzeuges VAN'S RV-9, HB-YML

vom 10. Oktober 2007

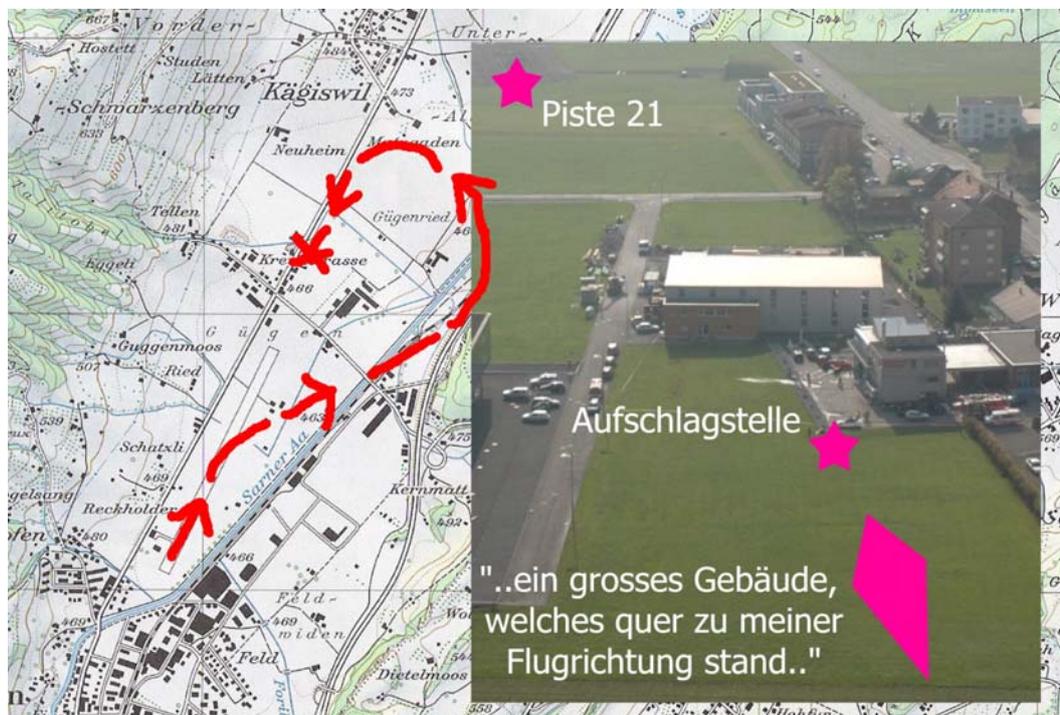
Das Flugzeug kollidierte ca. 75 m vor dem grossen Gebäude mit dem Boden. Mit einer Geschwindigkeit, die noch wesentlich über der Landegeschwindigkeit lag, prallte das Flugzeug nachfolgend in mehrere parkierte Autos und ein Garagengebäude, wobei das Fahrwerk, die Flügelenden sowie das Heck abgerissen wurden. Obwohl eine grosse Menge Benzin ausfloss, brach kein Feuer aus.

Fig. 1 ungefährender Flugweg, Sicht auf Piste 21 und Aufschlagstelle

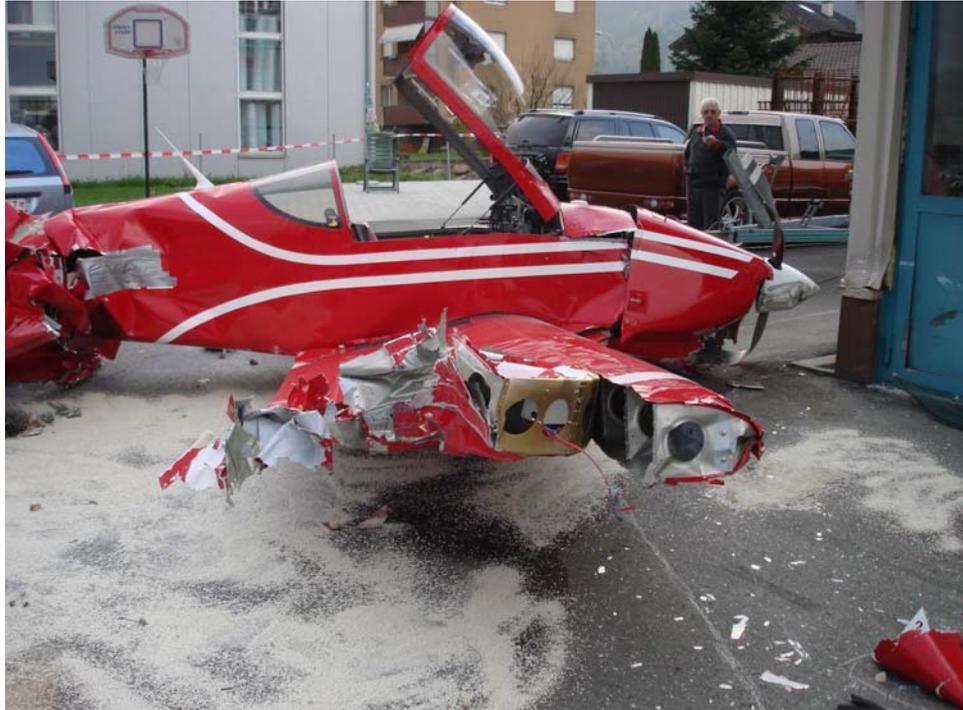
1.4.1	Flugzeug	
	Das Flugzeug wurde zerstört.	
	Die Beschädigungen am Propeller deuteten auf eine kleine Drehzahl zum Zeitpunkt des Aufpralls hin.	
	Der Motor und das Zündsystem wiesen kleinere Beschädigungen auf.

Fig. 2: Flugzeugwrack

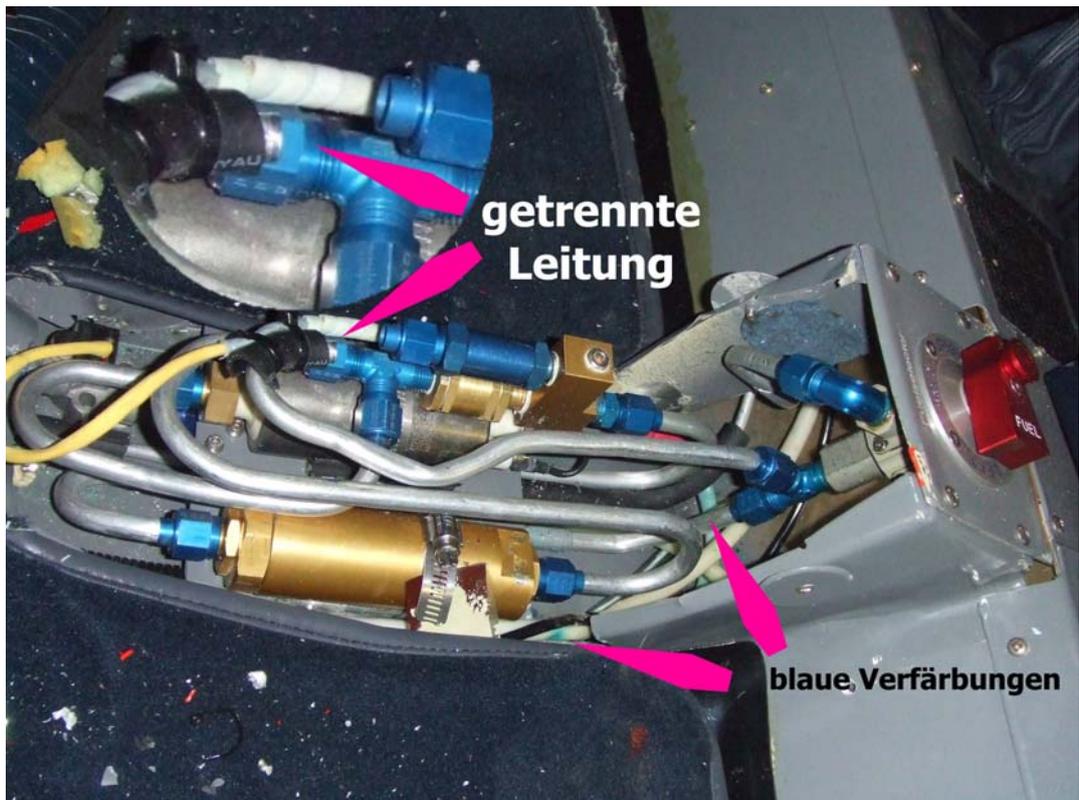
Nach dem Öffnen der nur leicht beschädigten Verschalung wurde eine Trennung der Rücklaufleitung der *booster pump* zum *fuel selector* festgestellt.

Fig. 3: getrennte Rücklaufleitung

Weder an der Verschalung des *fuel selector* noch an der getrennten Leitung konnten Spuren einer gewaltsamen Einwirkung von aussen festgestellt werden.

Aufgrund der durchgeführten Messungen und Versuche kann davon ausgegangen werden, dass durch die Öffnung der gerissenen Rücklaufleitung bei voller Leistung beim Start mit eingeschalteter *booster pump* Luft ins Einspritzsystem gelangte und der Motor dadurch zuerst eine reduzierte Leistung abgab und anschliessend ganz abstellte.

- Die Beschädigungen am Propeller wiesen auf eine geringe Drehzahl zum Zeitpunkt des Aufpralls hin.
- Im Bereich der *booster pump* wurde eine Trennung der Rücklaufleitung zwischen der *booster pump* und dem *fuel selector* festgestellt.

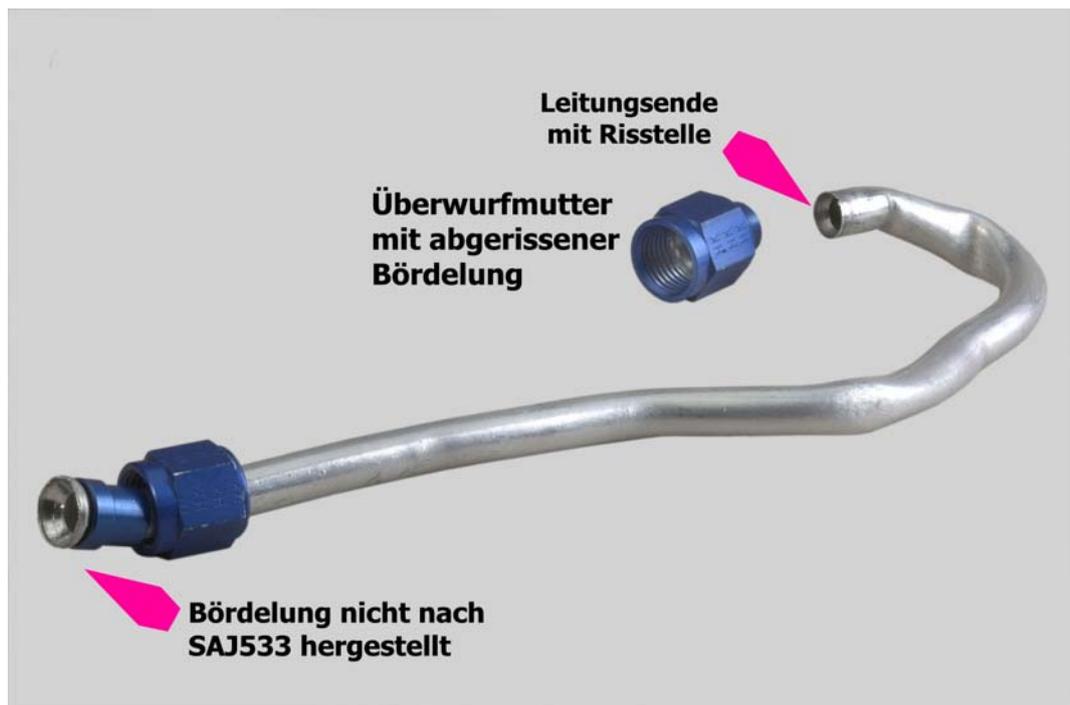
Fig. 5: gerissene Treibstoffleitung

- Die Untersuchungen am ausgerissenen Ende der Rücklaufleitung und der zugehörigen Überwurfmutter ergaben, dass die Wandstärke der Leitung bei der Aufbördelung stark reduziert und dadurch rundum gerissen war.

Der Motorenausfall ist auf eine nicht fachgerecht hergestellte Treibstoffleitung zurückzuführen.

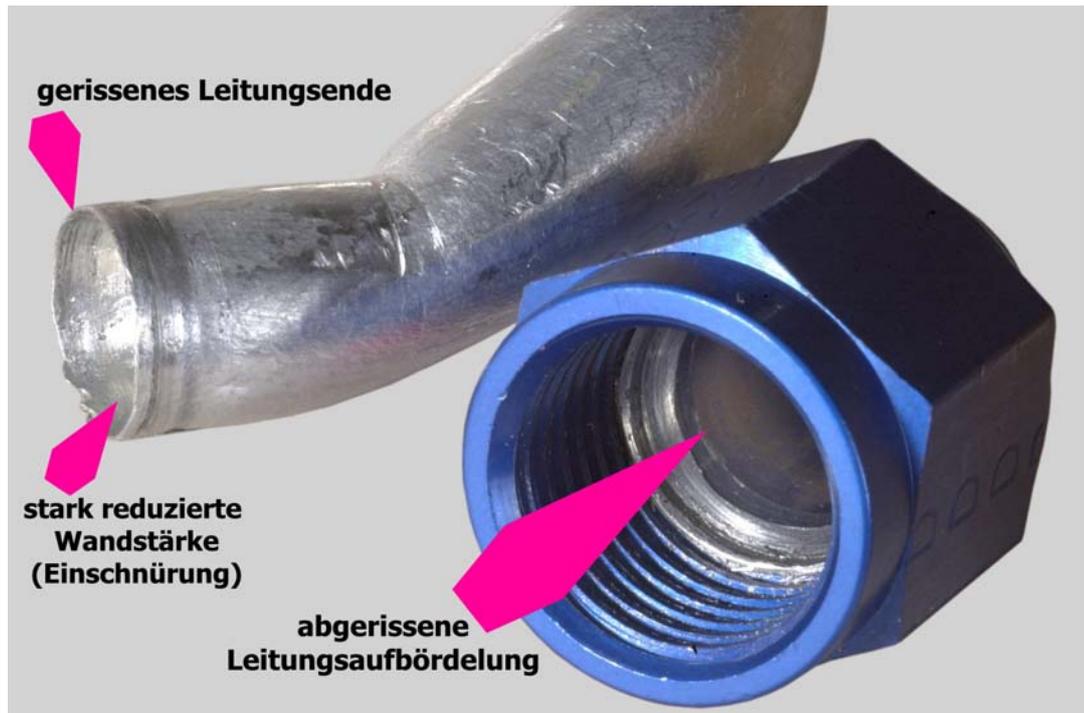
Fig. 6: Details der Leitungs-Rissstelle und der abgerissenen Aufbördelung in der Überwurfmutter

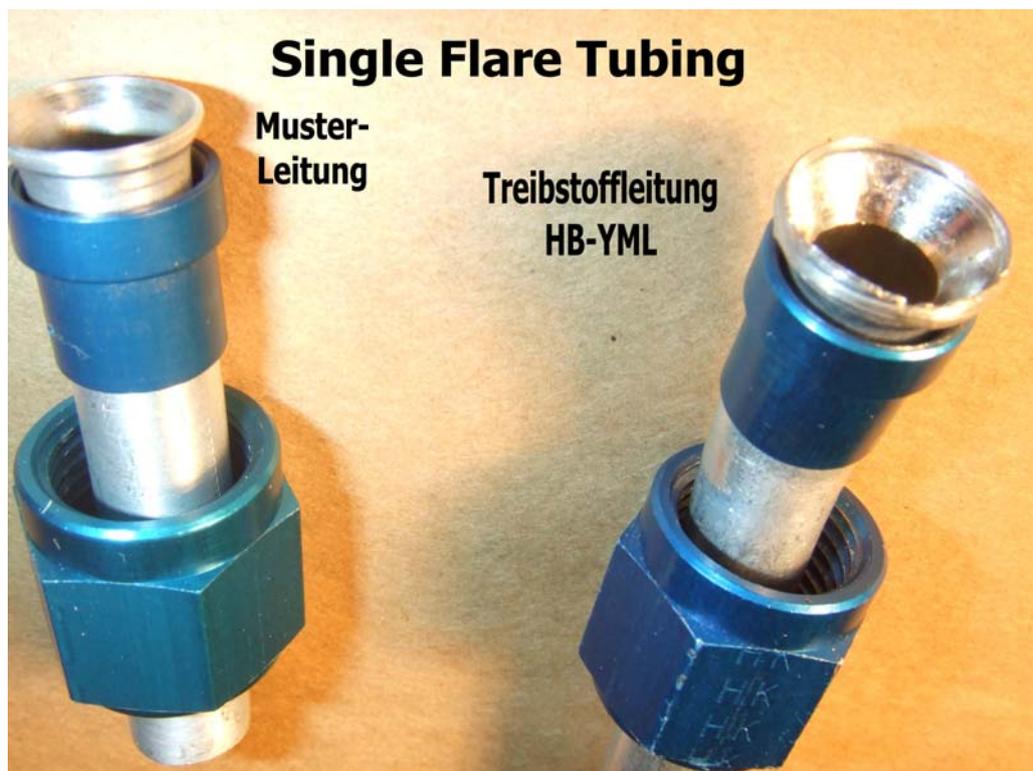
Fig. 7: Linke Leitung mit korrekt hergestellter Aufbördelung, rechte Leitung aus dem Flugzeug HB-YML mit einer nicht nach Norm SAEJ533 hergestellten Aufbördelung

Eine Beurteilung sowie geometrische Messungen der Bördelung aller Treibstoffleitungen aus Aluminium ergaben, dass deren Herstellung nicht fachgerecht erfolgt war und die Abmessungen nicht der Norm SAEJ533 entsprachen.

In den Bauanweisungen des Herstellers wird zu wenig auf die Problematik einer fachtechnisch nicht korrekt hergestellten Treibstoffleitung hingewiesen. In den lizenzierten Unterhaltsbetrieben ist es üblich, dass die Herstellung von Leitungsverbindungen aus Aluminium durch speziell ausgebildetes Personal mit entsprechendem Spezialwerkzeug erfolgt.
