# **Rapport final No 1988**

concernant l'accident

du Pilatus PC 12, HB-FOP

du 26 octobre 2002

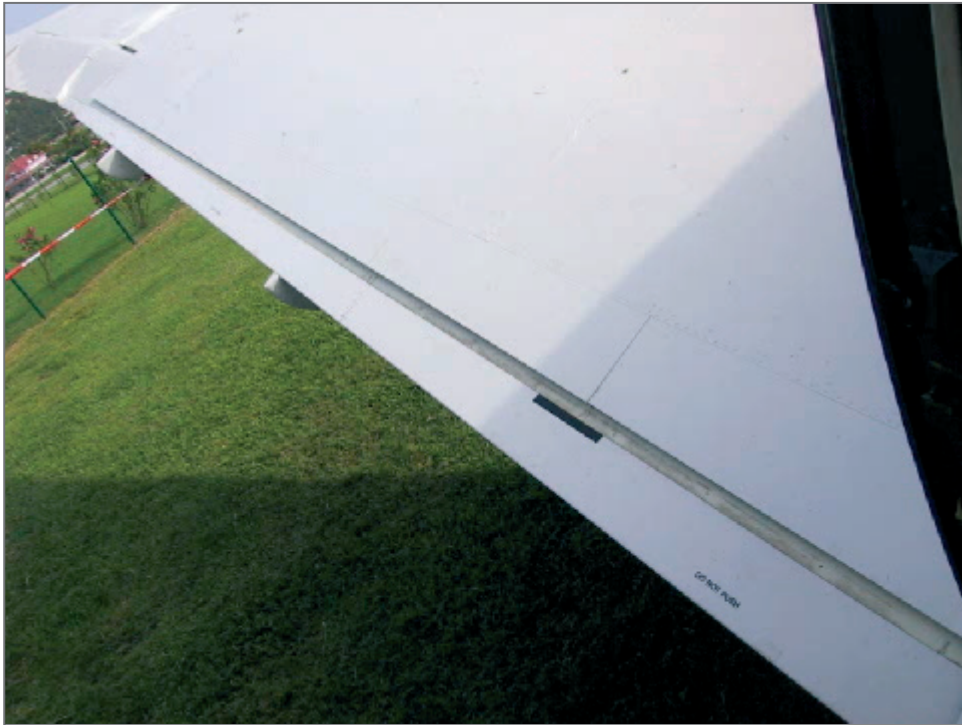
Photo 1

Le train avant est cassé. Le train principal droit est replié ; le gauche est voilé. Le fuselage est fortement endommagé à l'avant. Les pales de l'hélice sont retrouvées bord d'attaque vers l'arrière, endommagées ; elles sont libres en rotation. La commande de pas est cassée. Les ailes sont endommagées.

Les volets sont légèrement sortis. Le volet gauche est sorti de trois centimètres. Dans l'interstice généré par ce braquage sont coincés des éléments de végétation. La manette de commande est sur 40°. Un disjoncteur d'un ampère correspondant à la commande des volets est retrouvé déclenché. Lors d'une mise sous tension ultérieure, disjoncteur enclenché, il a été vérifié que l'indication de position des volets dans le cockpit était cohérente avec leur position réelle (environ 3°) et que les volets fonctionnaient correctement dans les deux sens.
