Rapporto Finale No. 1990 dell'Agenzia Nazionale per la Sicurezza del Volo

relativo all'incidente

occorso all'aeromobile Socata TB 10, marche HB-EYZ

22 giugno 2001

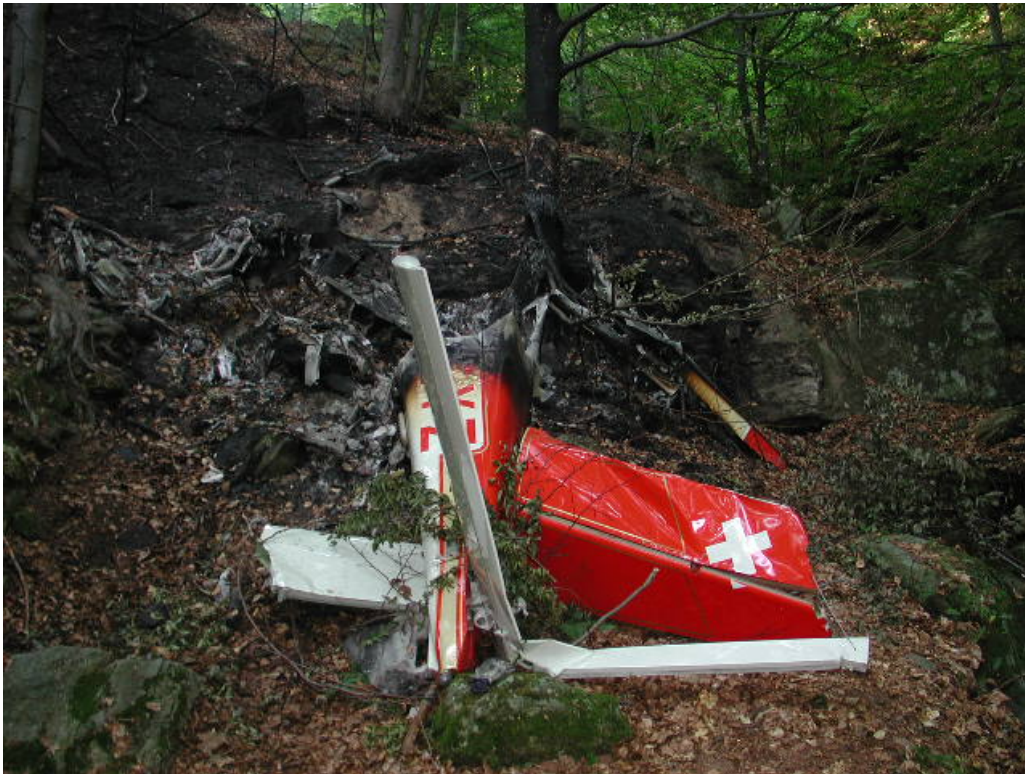
Il relitto dell'aeromobile si trovava su un piccolo spiazzo di terreno, rialzato rispetto alla zona circostante, con intorno alcuni grossi massi, circondato da alberi di alto fusto.

Foto 1: resti dell'aeromobile HB-EYZ al momento del sopralluogo ANSV.

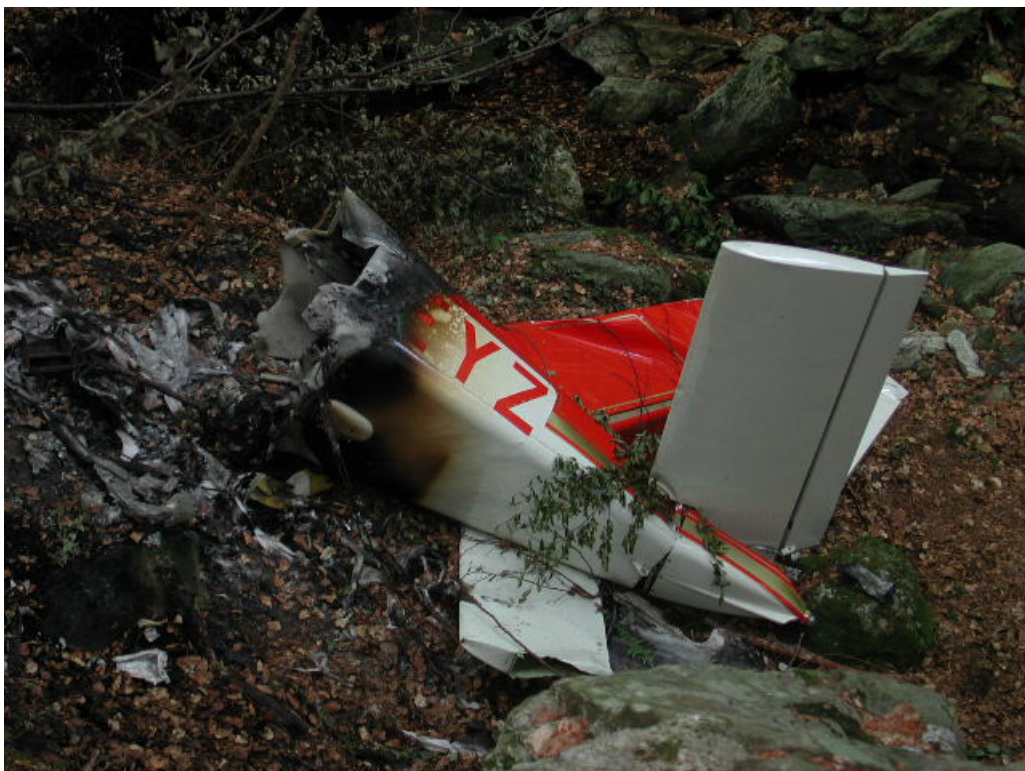
La parte posteriore della coda recante colorazioni bianca e rossa era tranciata nel punto in cui iniziava l'abitacolo.

La coda risultava tranciata con segni di incendio.

Foto 2: resti dell'aeromobile HB-EYZ. Particolare parte posteriore fusoliera.

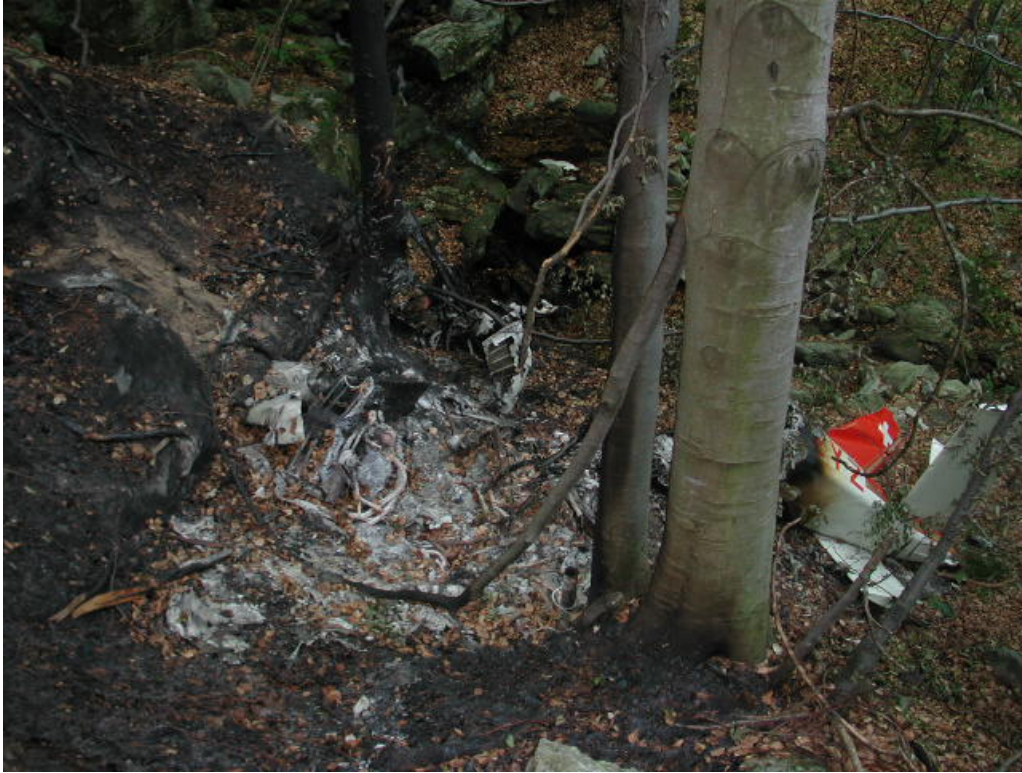
La semiala sinistra dell'aeromobile risultava ripiegata e bruciata sotto la carlinga.

Foto 3: resti dell'aeromobile HB-EYZ. Vista laterale sinistra.

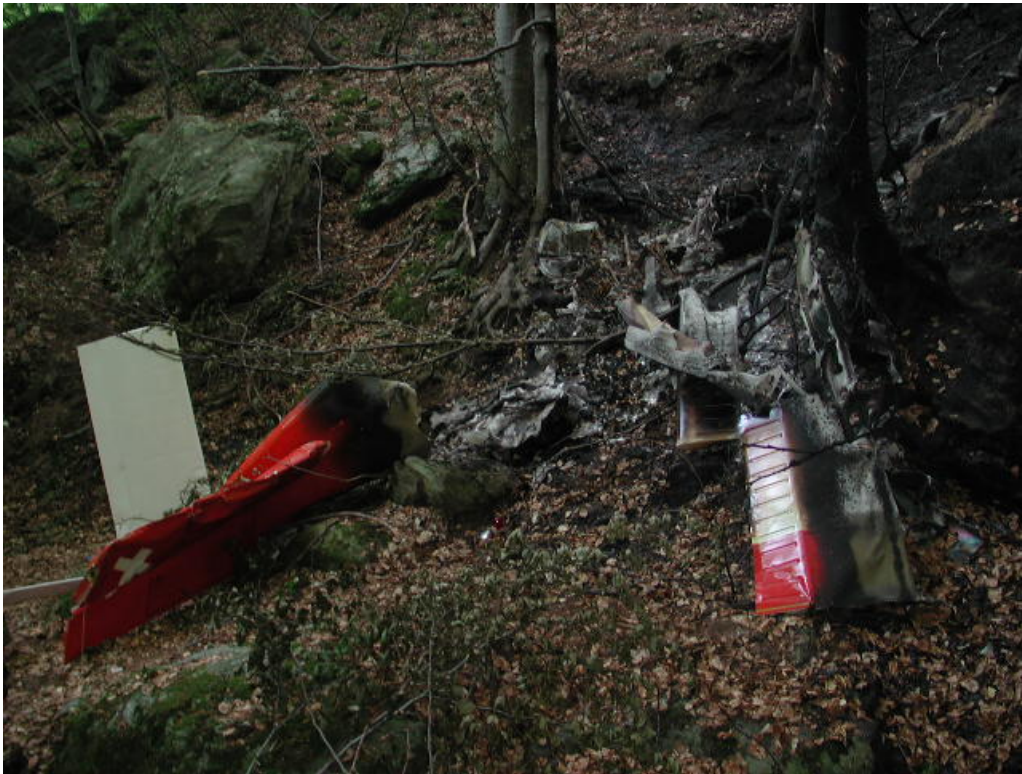
La semiala destra era in parte bruciata, flessa ad U, capovolta sopra un ramo di albero adiacente.

Foto 4: resti dell'aeromobile HB-EYZ. Vista laterale destra.

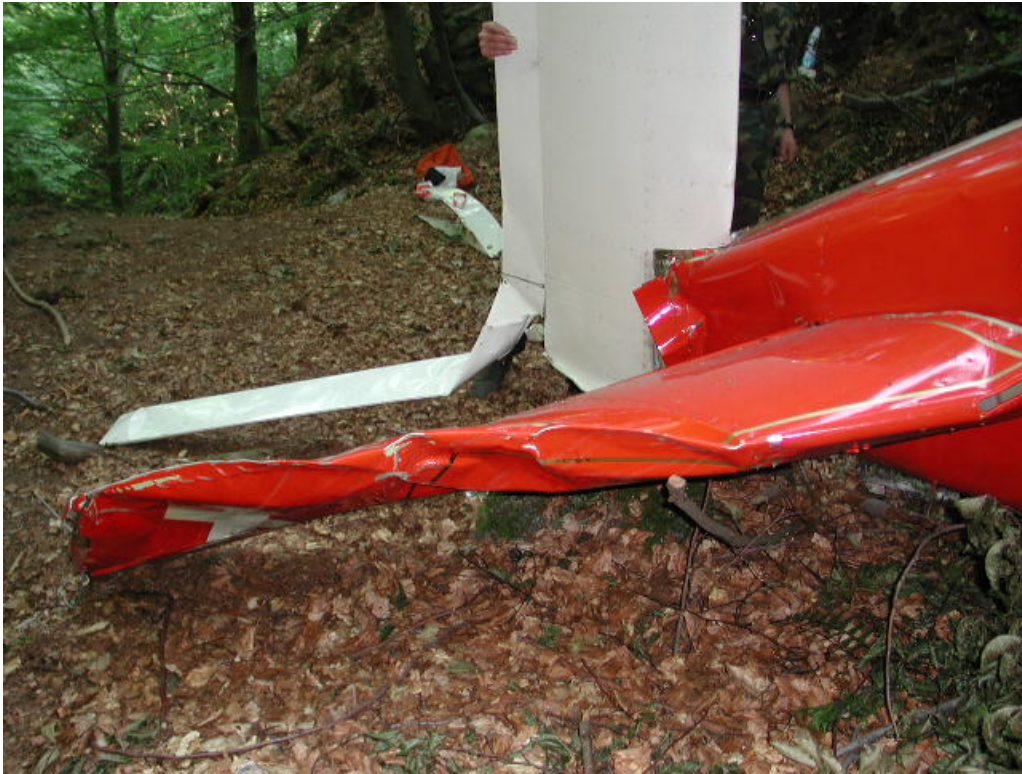
- Il piano di coda verticale presentava delle ammaccature lungo tutta la parte anteriore (*leading edge*), segno di diversi impatti con rami di albero durante la caduta al suolo del velivolo.
- Tutta la parte della fusoliera anteriore, ivi compreso il gruppo motopropulsore, l'abitacolo e le semiali sono stati interessati da un incendio protrattosi per lungo tempo. Sul relitto, infatti, sono presenti fusioni e colature di materiale metallico interessato da alte temperature. L'incendio si è innescato a terra conseguentemente all'impatto ed è stato alimentato dal carburante presente nei serbatoi.

Foto 5: resti dell'aeromobile HB-EYZ. Particolare piano di coda verticale (colore rosso).

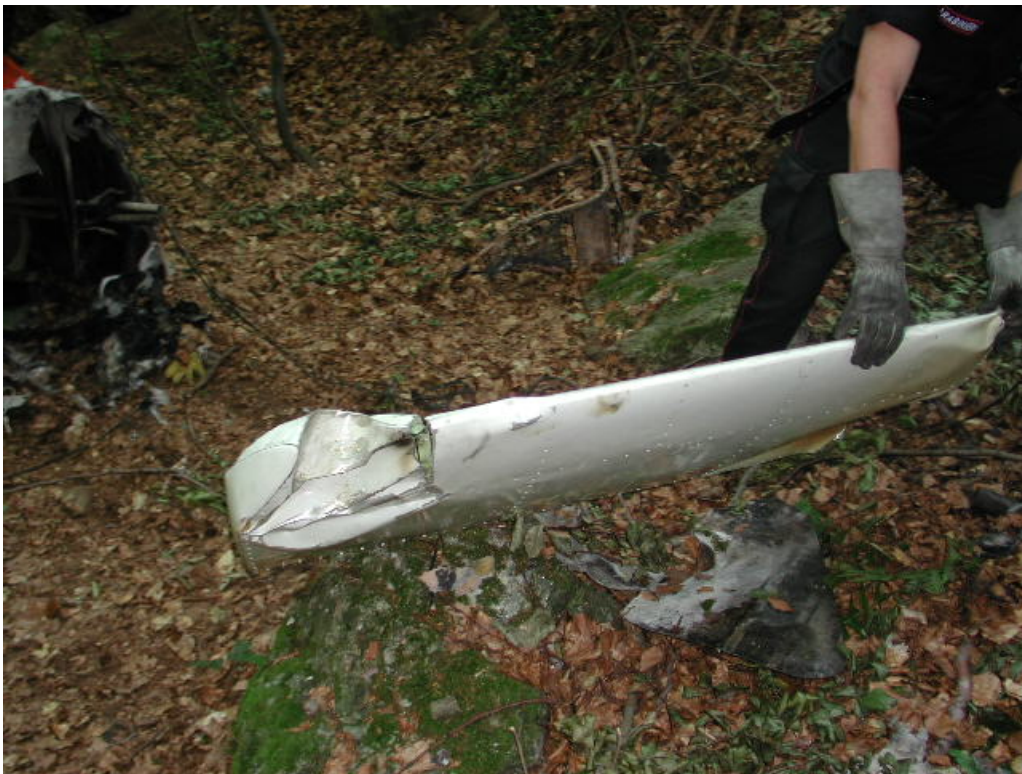
Gli impennaggi orizzontali e verticali recavano evidenti segni di impatto, verosimilmente con le cime degli alberi, in quanto alcune cime dei faggi circostanti erano visibilmente tranciate. L'impatto contro il semipiano orizzontale destro determinava altresì una vistosa deformazione in

Foto 6: resti dell'aeromobile HB-EYZ. Particolare semipiano di coda orizzontale destro.

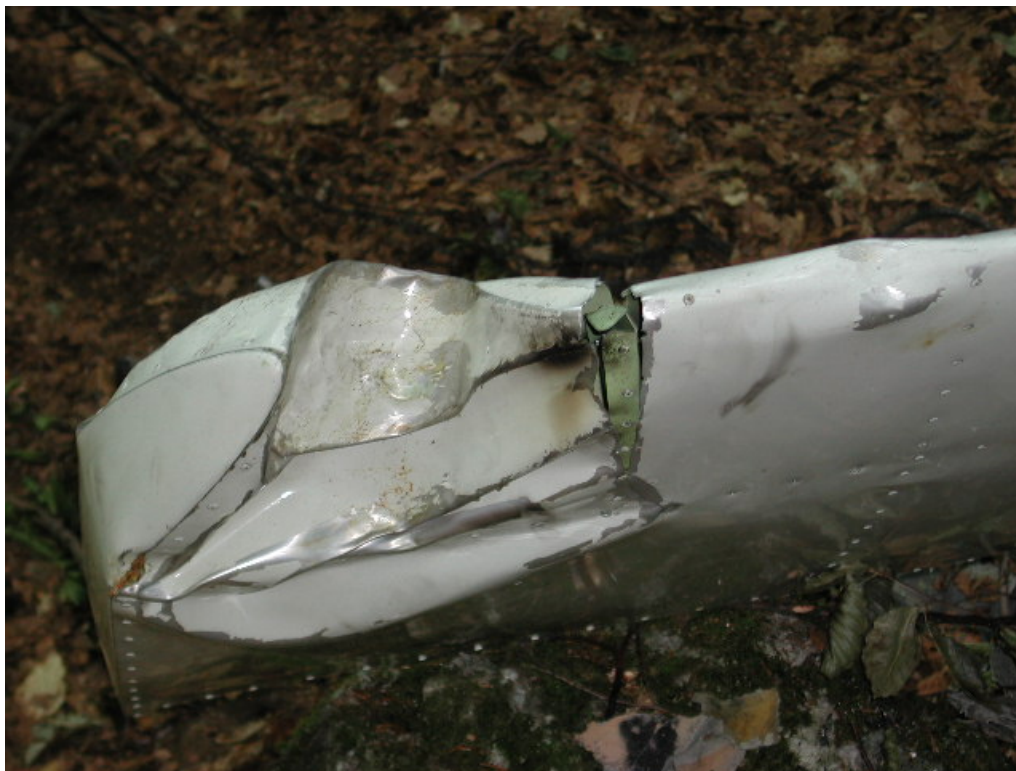
corrispondenza dell'estremità, con tracce di colore verde da ritenersi riconducibili a foglie e corteccia.

Foto 7: Particolare semipiano di coda orizzontale destro. Notare la deformazione in corrispondenza dell'estremità.

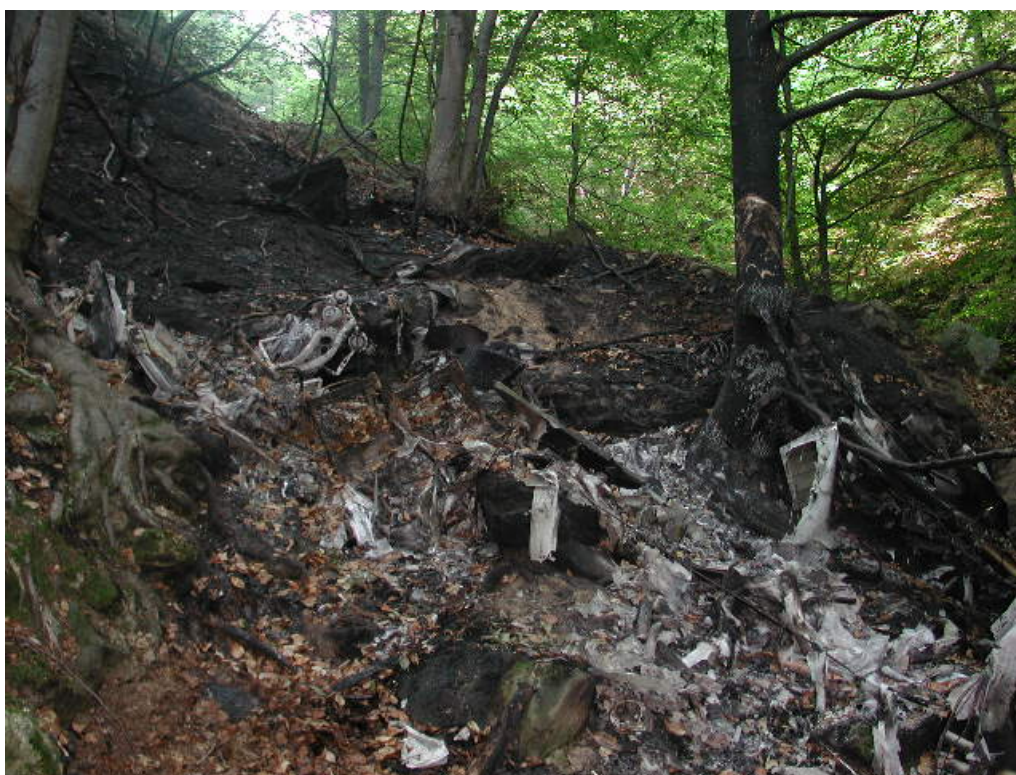
Verso la prua del velivolo era ben visibile il gruppo motopropulsore, anch'esso interessato dalle fiamme. Esso presentava una delle due eliche staccata dal mozzo di sostegno a pochi metri dallo stesso.

Foto 8: resti dell'aeromobile HB-EYZ. Parte anteriore fusoliera e motore.

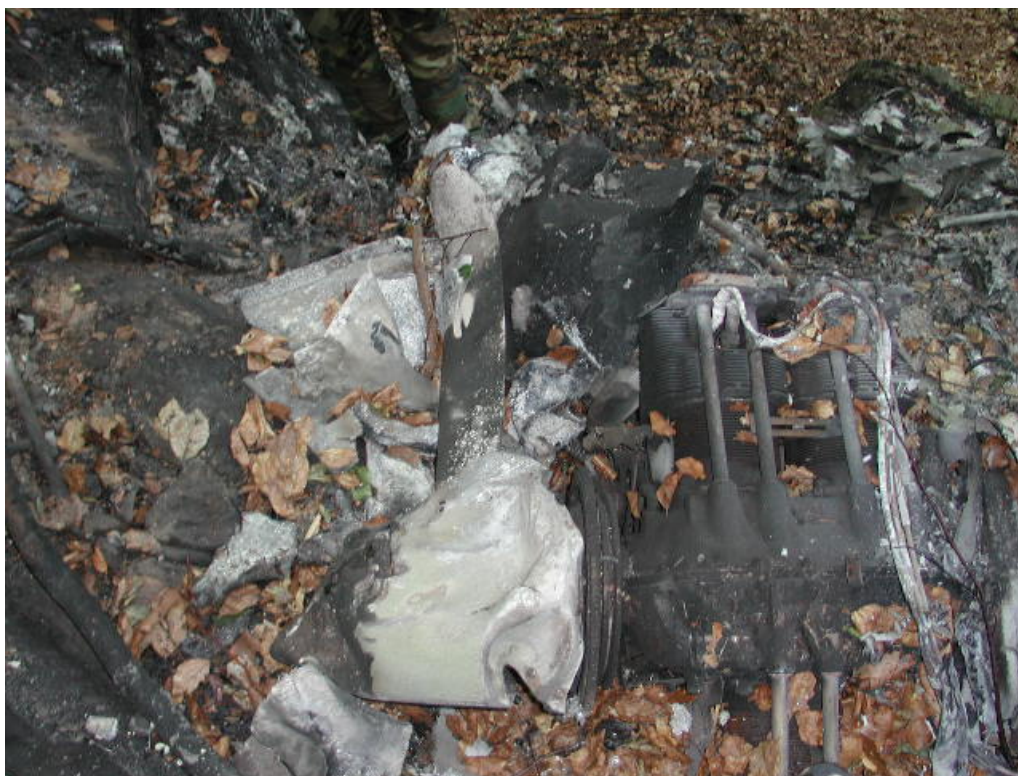
- Il velivolo si è incendiato subito dopo l'impatto per la presenza di combustibile nei serbatoi alari.
- L'elica girava a pieni giri al momento dell'impatto ed il motore era pertanto funzionante (una pala dell'elica si è staccata dal mozzo e presentava delle rotture compatibili con il movimento rotatorio cui è soggetta; la carenatura del mozzo presentava anch'essa delle deformazioni compatibili con il proprio movimento rotatorio).
- Il semipiano di coda orizzontale destro si è staccato dalla cellula e presentava una vistosa deformazione sull'estremità destra, come se avesse impattato violentemente contro un tronco/rami di albero. Ciò potrebbe aver determinato un'imbardata destra del velivolo, con successiva perdita di controllo ed impatto al suolo con assetto inclinato a sinistra (seminala sinistra più bassa, la prima ad aver impattato contro le rocce). La seminala sinistra è

Foto 9: resti dell'aeromobile HB-EYZ. Parte motore, ogiva ed elica.

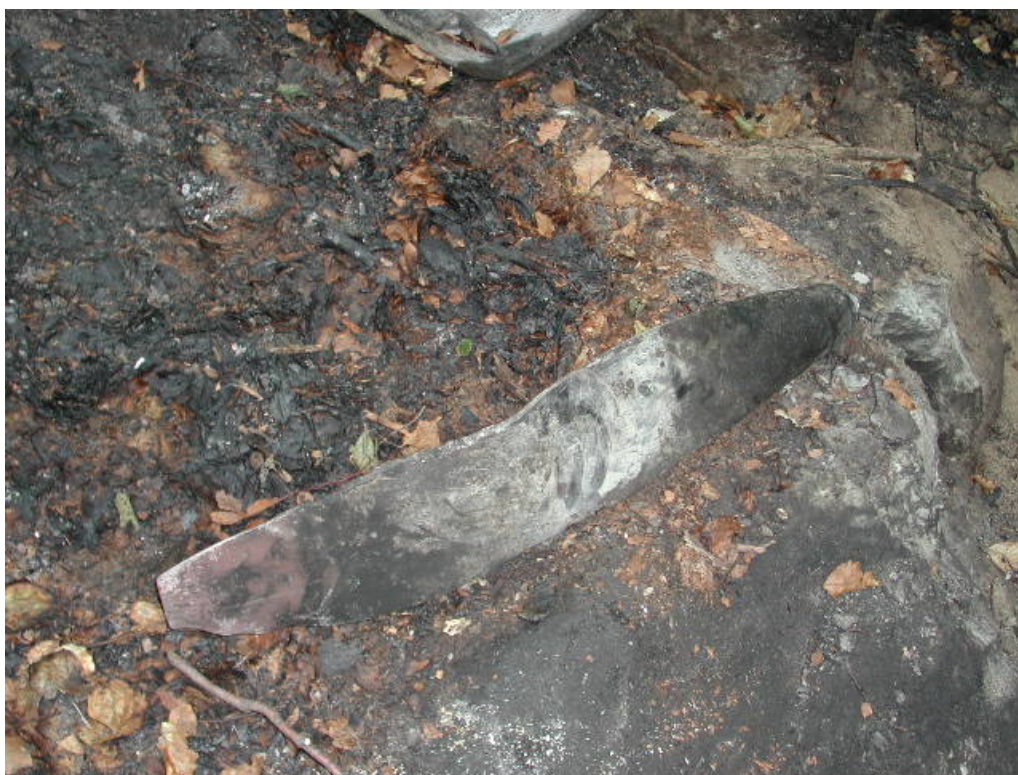
Foto 10: resti dell'aeromobile HB-EYZ. Pala dell'elica staccatasi dal mozzo.

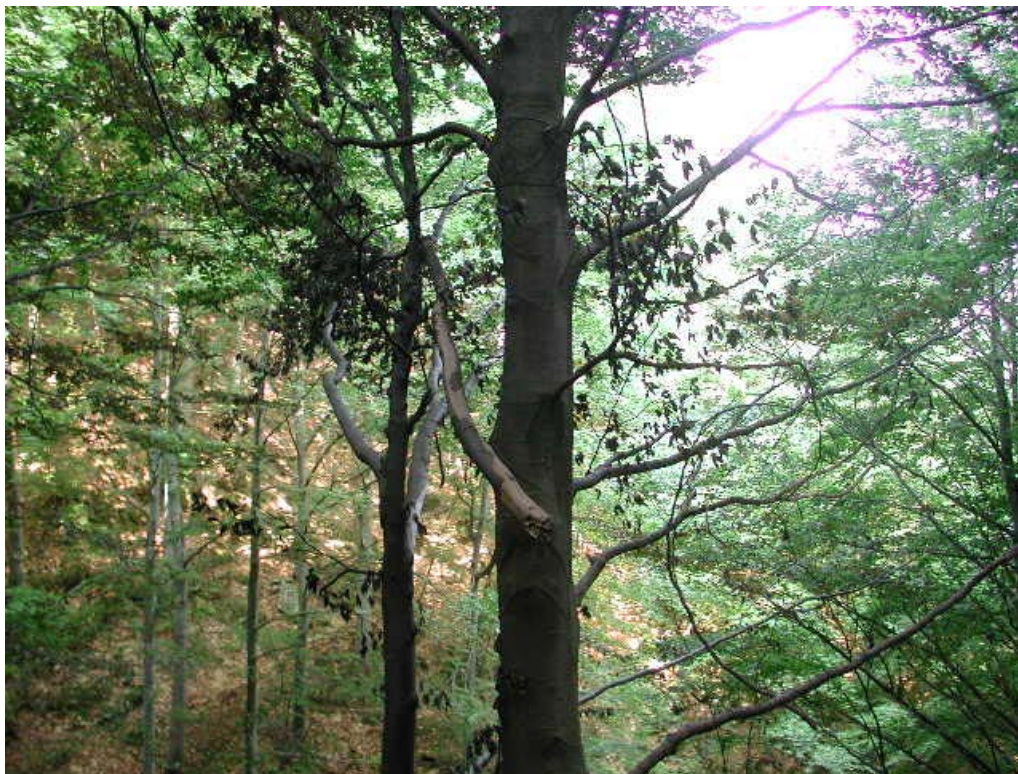
Foto 11: alberi circostanti il luogo dell'incidente. Notare i rami spezzati dall'aeromobile durante la caduta al suolo.

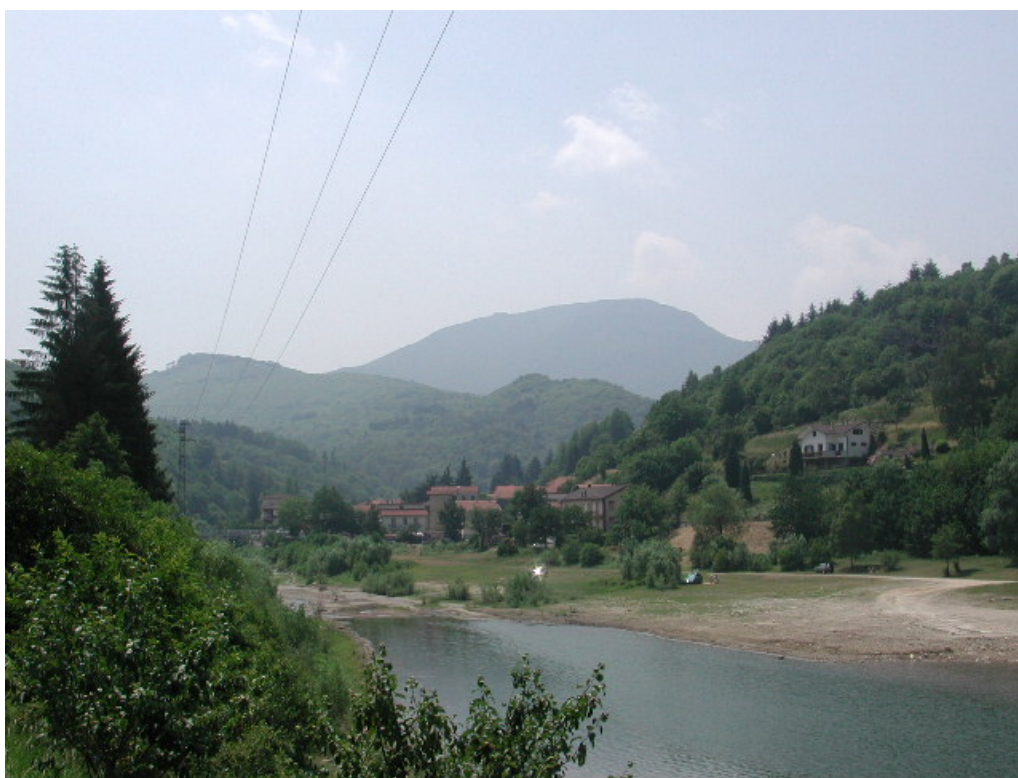
Una persona ha riportato di aver visto l'aeromobile sorvolare a "bassa quota" il versante destro del lago di Osiglia, posizionato circa 3-4 miglia dal punto in cui è stato individuato il relitto.

Foto 12: zona circostante il lago di Osiglia (SV) dove l'aeromobile è stato avvistato prima dell'incidente.

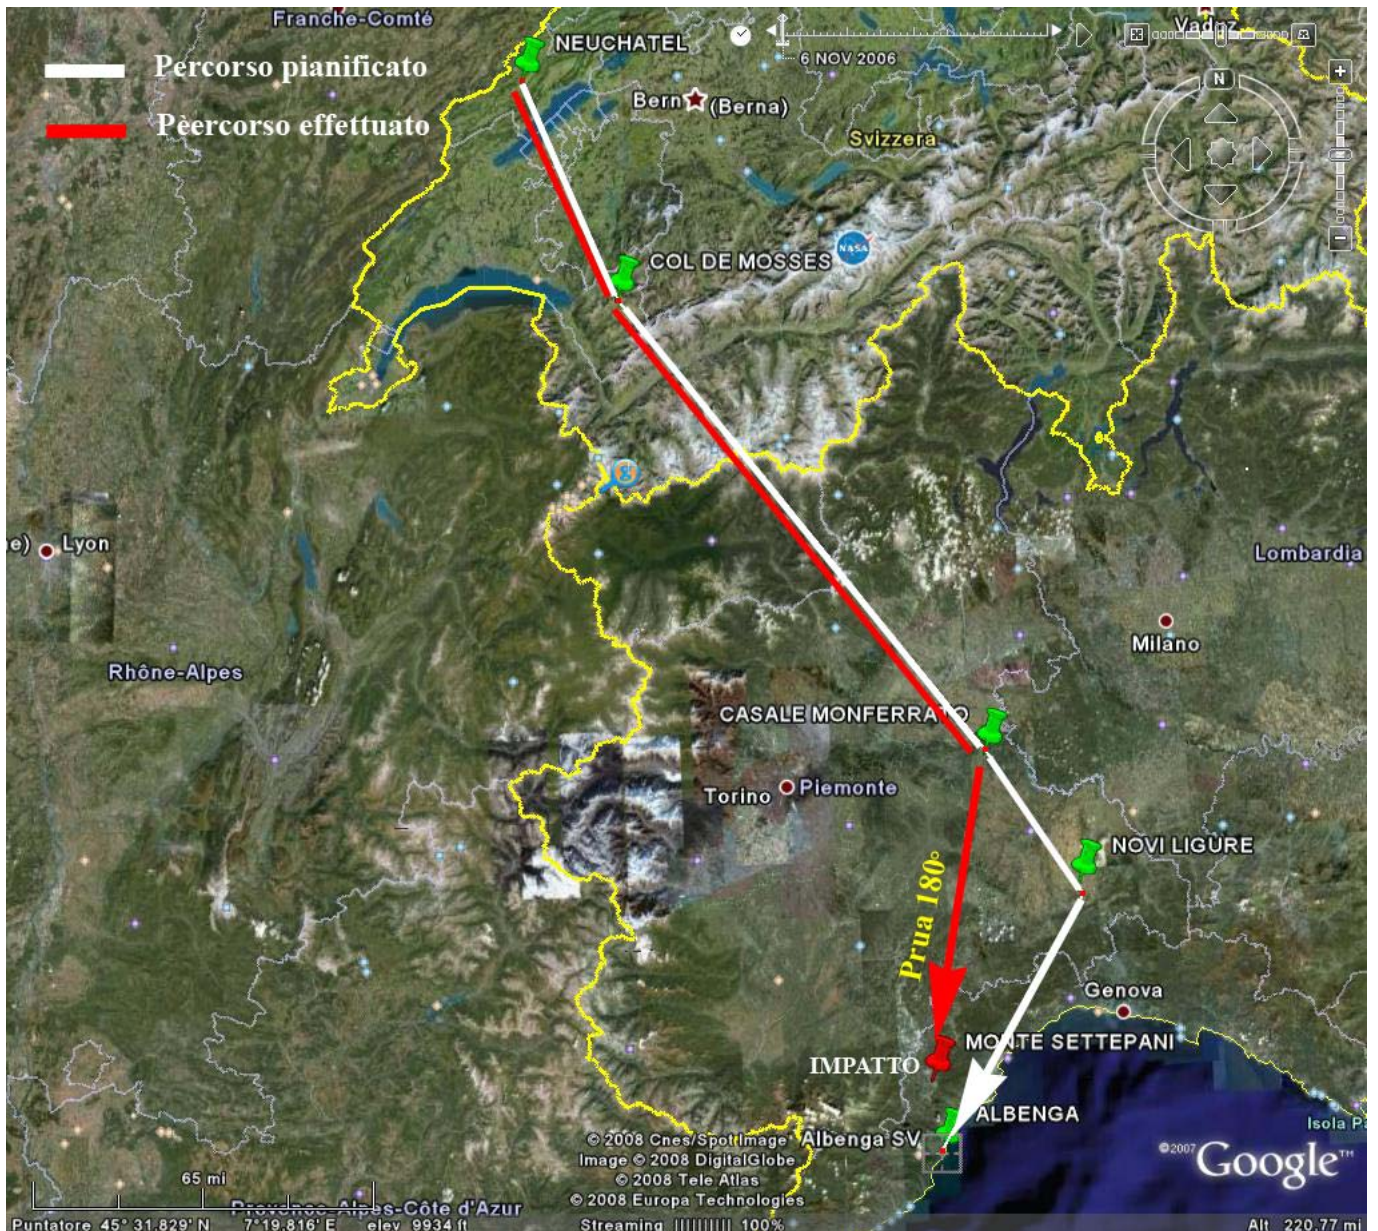
Alle 07.04.08 HB-EYZ riportava di essere su Casale a 2000 piedi di quota e di procedere direttamente verso Albenga. Da tale comunicazione emerge l'intenzione del pilota di modificare la rotta inizialmente prevista, che prevedeva,

Figura 1: rappresentazione grafica del percorso effettuato (linea di colore rosso) e di quello previsto dal piano di volo (linea di colore bianco).

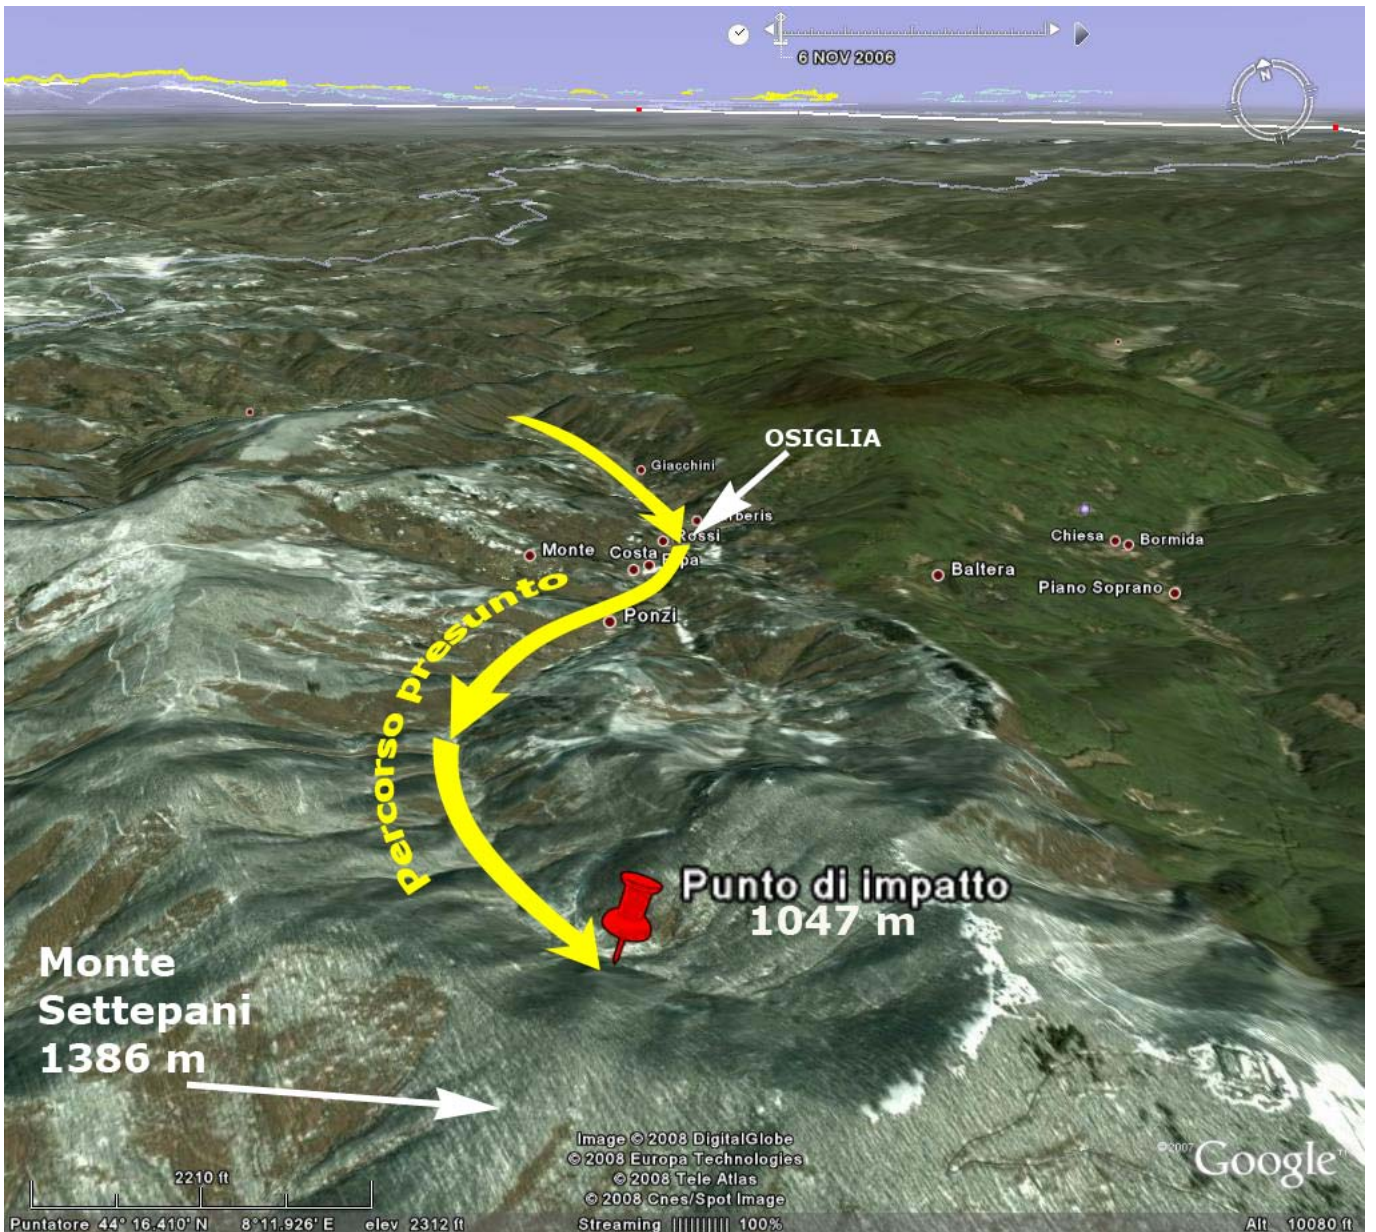
La perdita momentanea di tali riferimenti deve aver inconsapevolmente indotto il pilota a proseguire il volo all'interno della vallata principale in cui stava volando, che è caratterizzata da un aumento progressivo della altitudine fino a circa 4500 piedi, vetta del Monte dei Sette Pani.

Figura 2: rappresentazione grafica del presunto percorso effettuato dall'HB-EYZ, con vista della vallata di provenienza ed indicazione del punto di impatto (vista verso Nord).

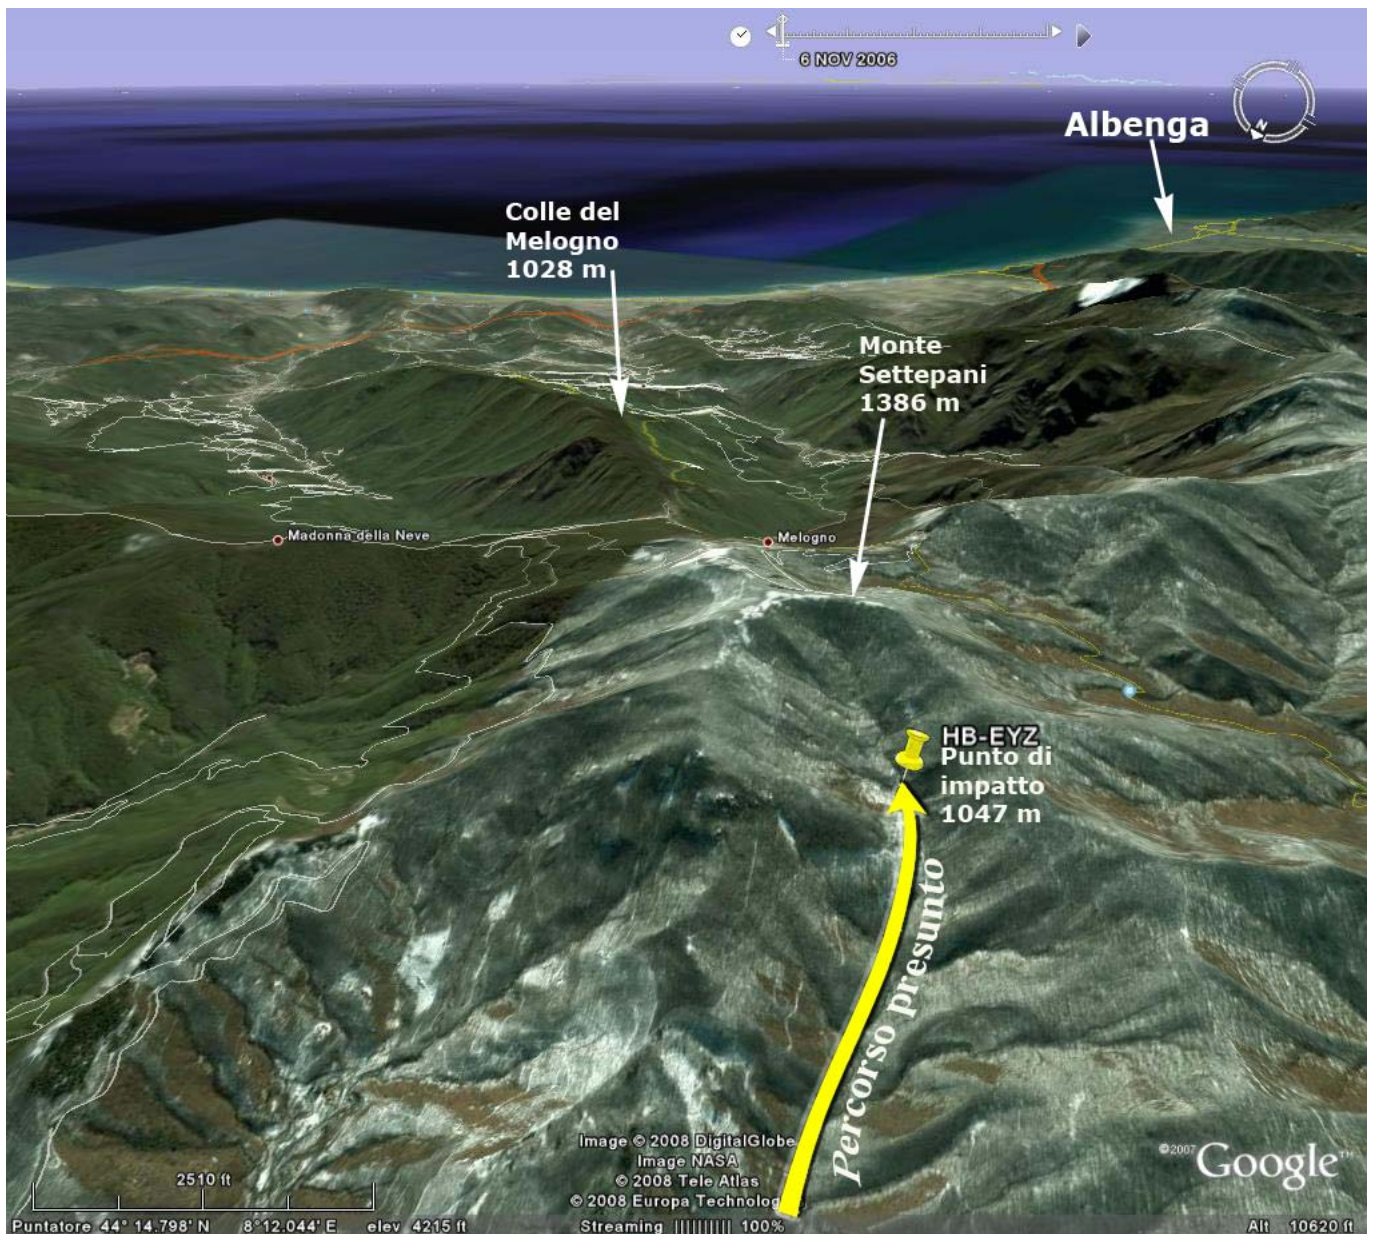
Figura 3: rappresentazione grafica ultima parte del percorso presunto effettuato dall'HB-EYZ, con indicazione del punto di impatto.

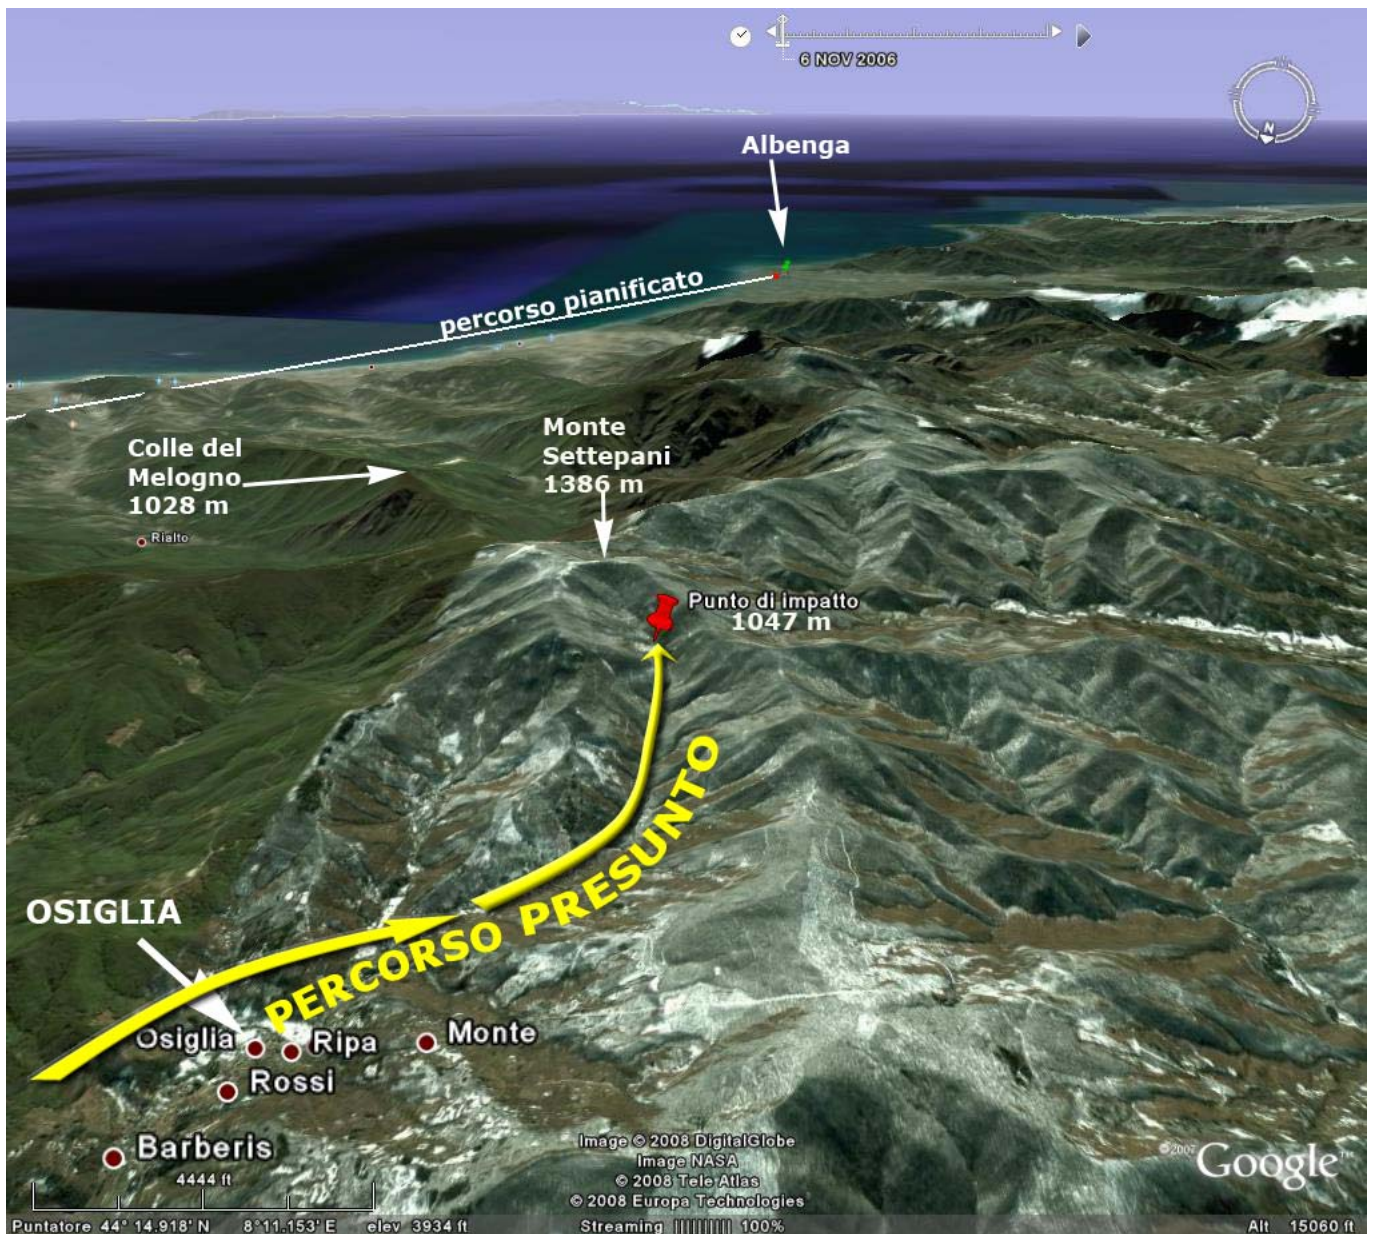
Figura 4: rappresentazione grafica del percorso presunto effettuato dall'HB-EYZ da Osiglia (SV), con indicazione del punto di impatto (vista verso SUD).
